**CARACTERIZAÇÃO GEOLÓGICA-GEOTÉCNICA E PROPOSTAS DE  
ESTABILIZAÇÃO DO MACIÇO ROCHOSO DO MORRO DA FORÇA – OURO PRETO**

**MONOGRAFIA nº 334**

Ouro Preto, agosto de 2019

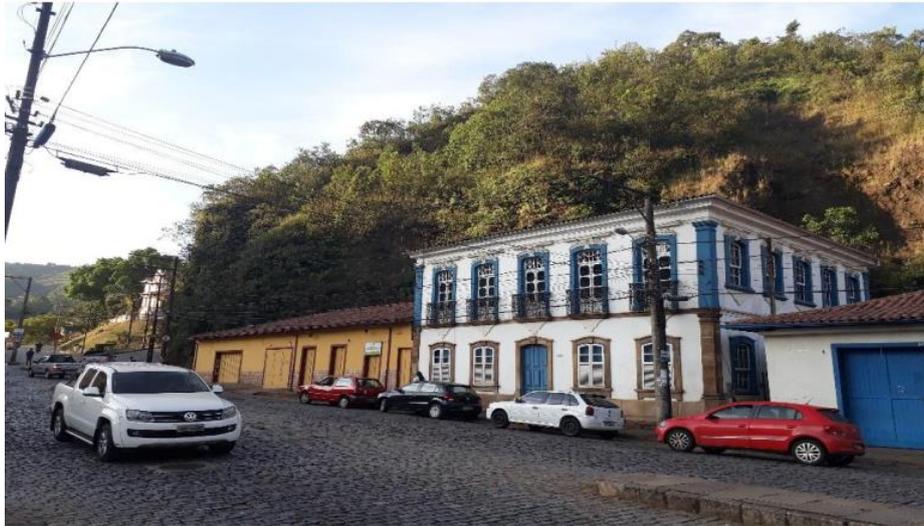
**Figura 2** – Solar Baeta Neves. Fonte: Tavares (2018).

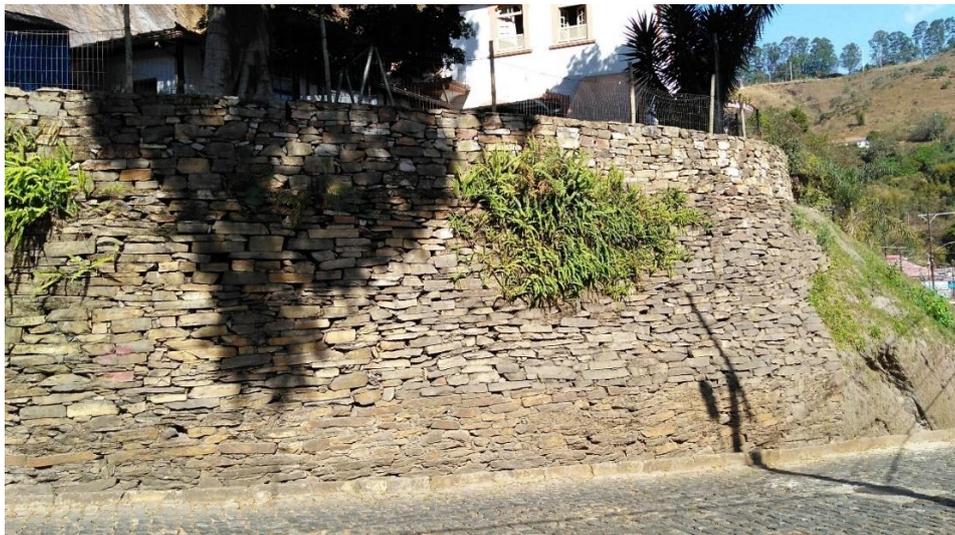
No Morro da Forca as edificações estão a jusante de um possível movimento gravitacional de massa, não interferindo no topo do maciço. Já na av. Vitorino Dias, as edificações se encontram a montante de um possível movimento gravitacional de massa, induzindo a instabilidade.

**Figura 3** - Av. Vitorino Dias.

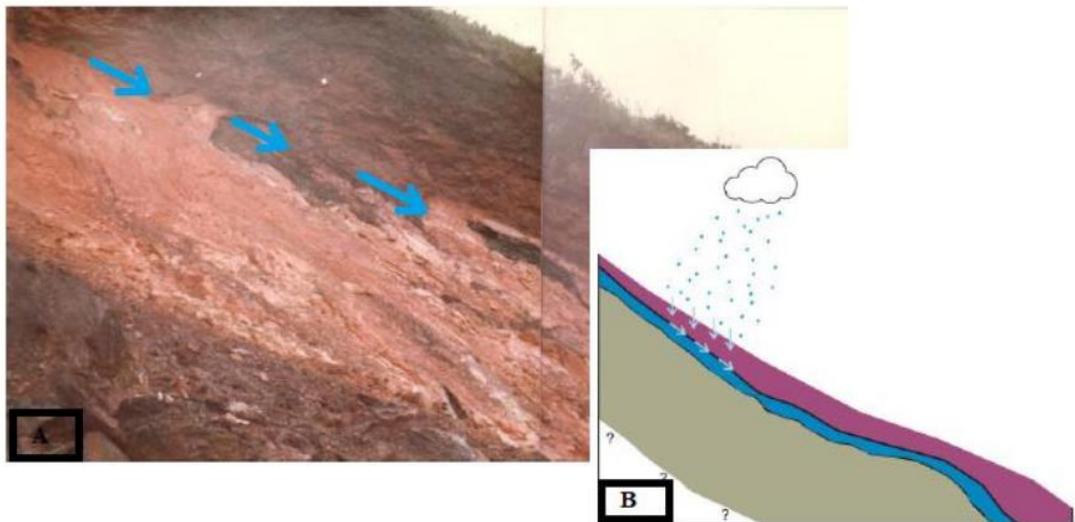
Essa condição favorece o aumento da poropressão, que por consequência aumenta a instabilidade no maciço, um exemplo desse mecanismo é exposto na figura 43.

**Figura 43** - Talude da Rua Padre Rolim, exemplificando a sobreposição de itabiritos em filitos, favorecendo o escorregamento. Fonte: Tavares, 2018.

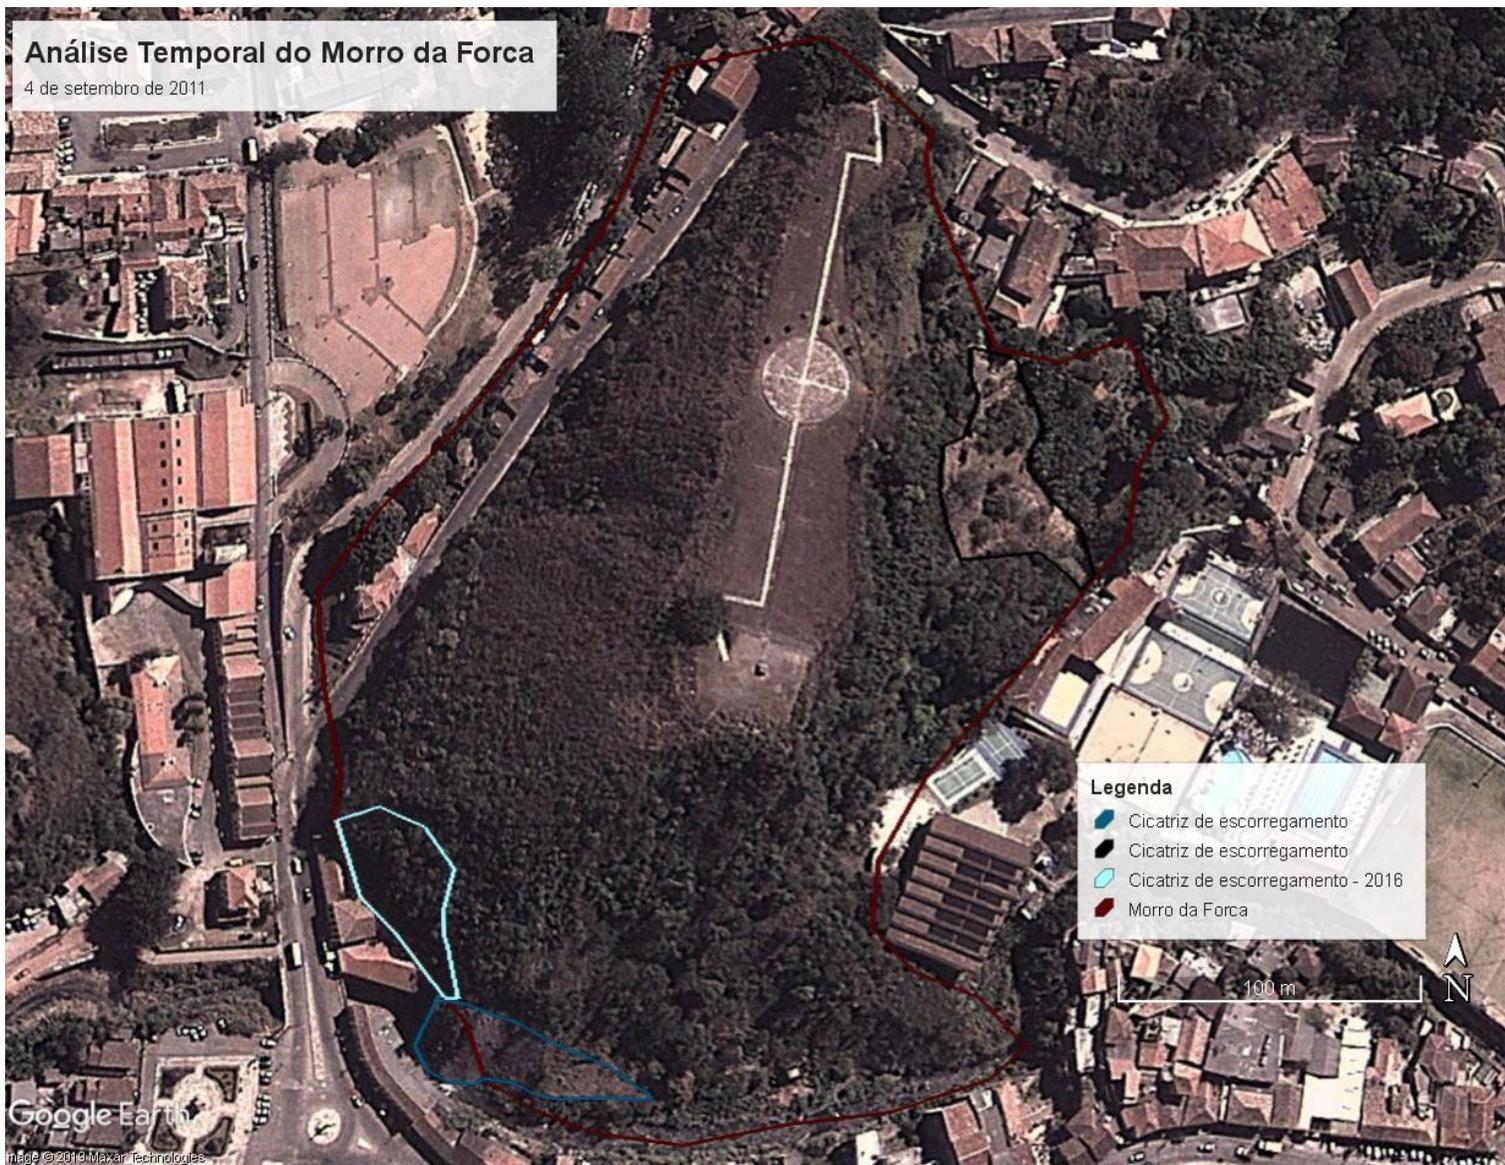
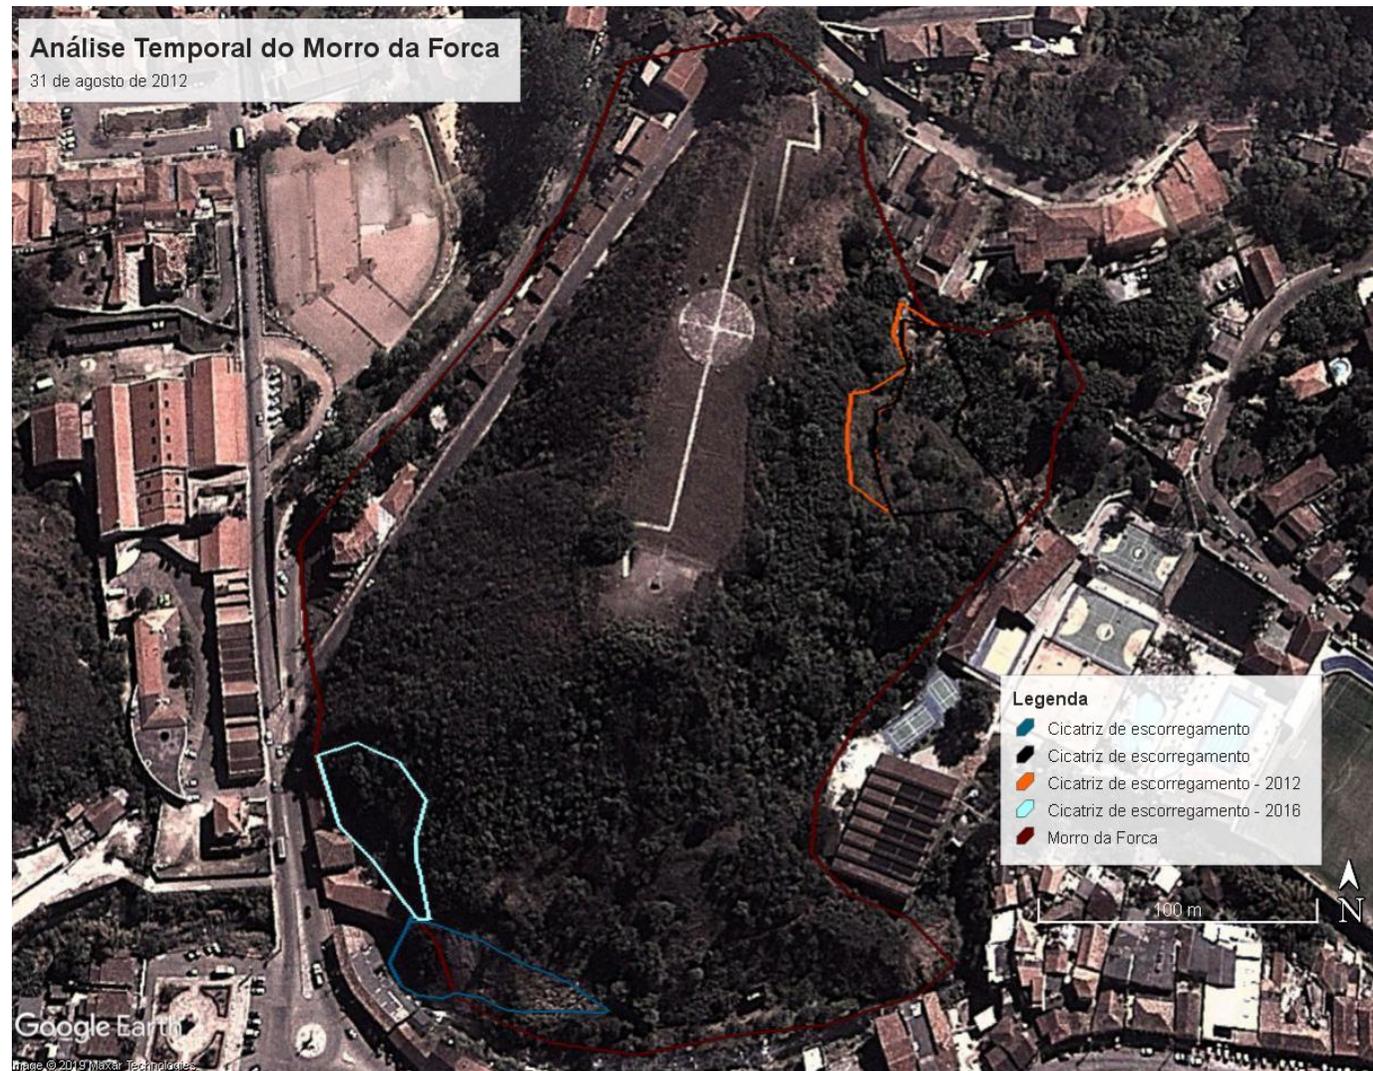
**Figura 46 - Morro da Forca 4 de setembro de 2011.**

**Figura 47** - Morro da Força 31 de agosto de 2012.

Em análise das imagens, percebe-se que existe uma cicatriz de escorregamento na porção NE da área de estudo. Essa cicatriz parece aumentar durante o intervalo de 2011 a 2012, como indicado na figura 44.

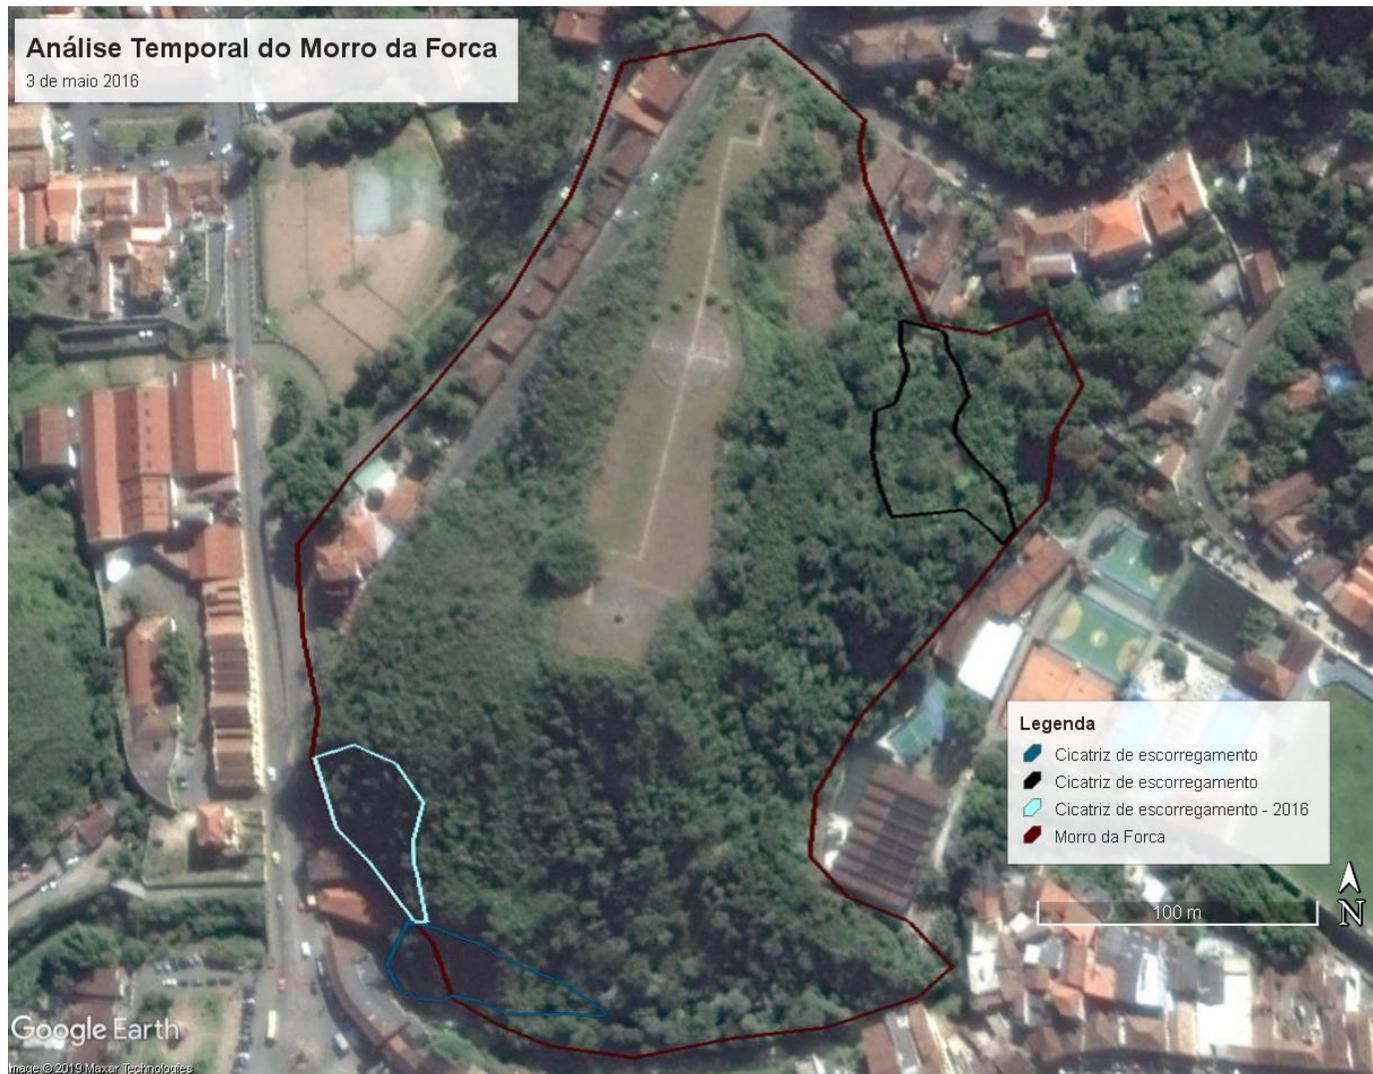
**Figura 49** - Morro da Forca 3 de maio de 2016.

Na figura 49, pode-se notar que a vegetação se torna menos arbórea na parte sul, porém não há conclusão se é uma cicatriz de escorregamento.

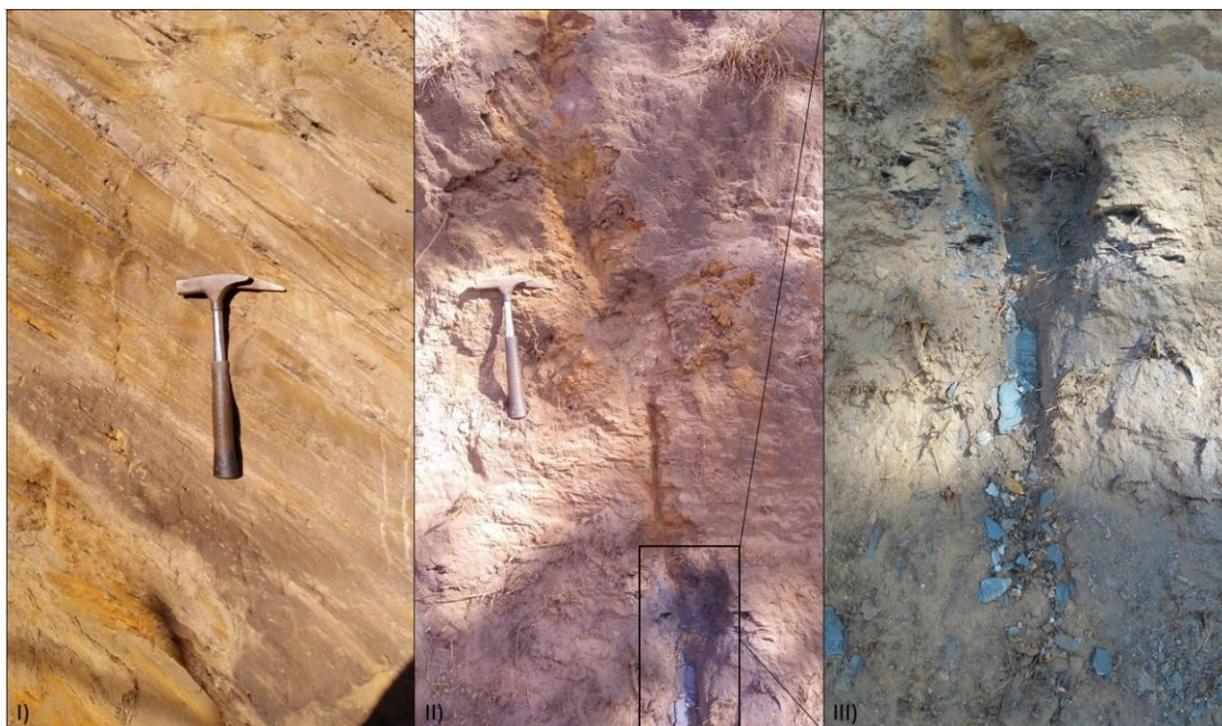
O maciço do Morro da Forca encontra-se inserido no Grupo Sabará, caracterizada como uma sequência metapelítica dominada por xistos, filitos, metaritmitos e metavulcânicas, com raras lentes de quartzito. Em análise in loco, verificou-se que o maciço é composto principalmente por filitos castanho avermelhados e secundariamente filitos prateados crenulados, algumas lentes de quartzito e itabiritos (figura 51).

**Figura 53** - I) Filito avermelhado com foliação. II) filito castanho avermelhado alterado. III) filito prateado crenulado.

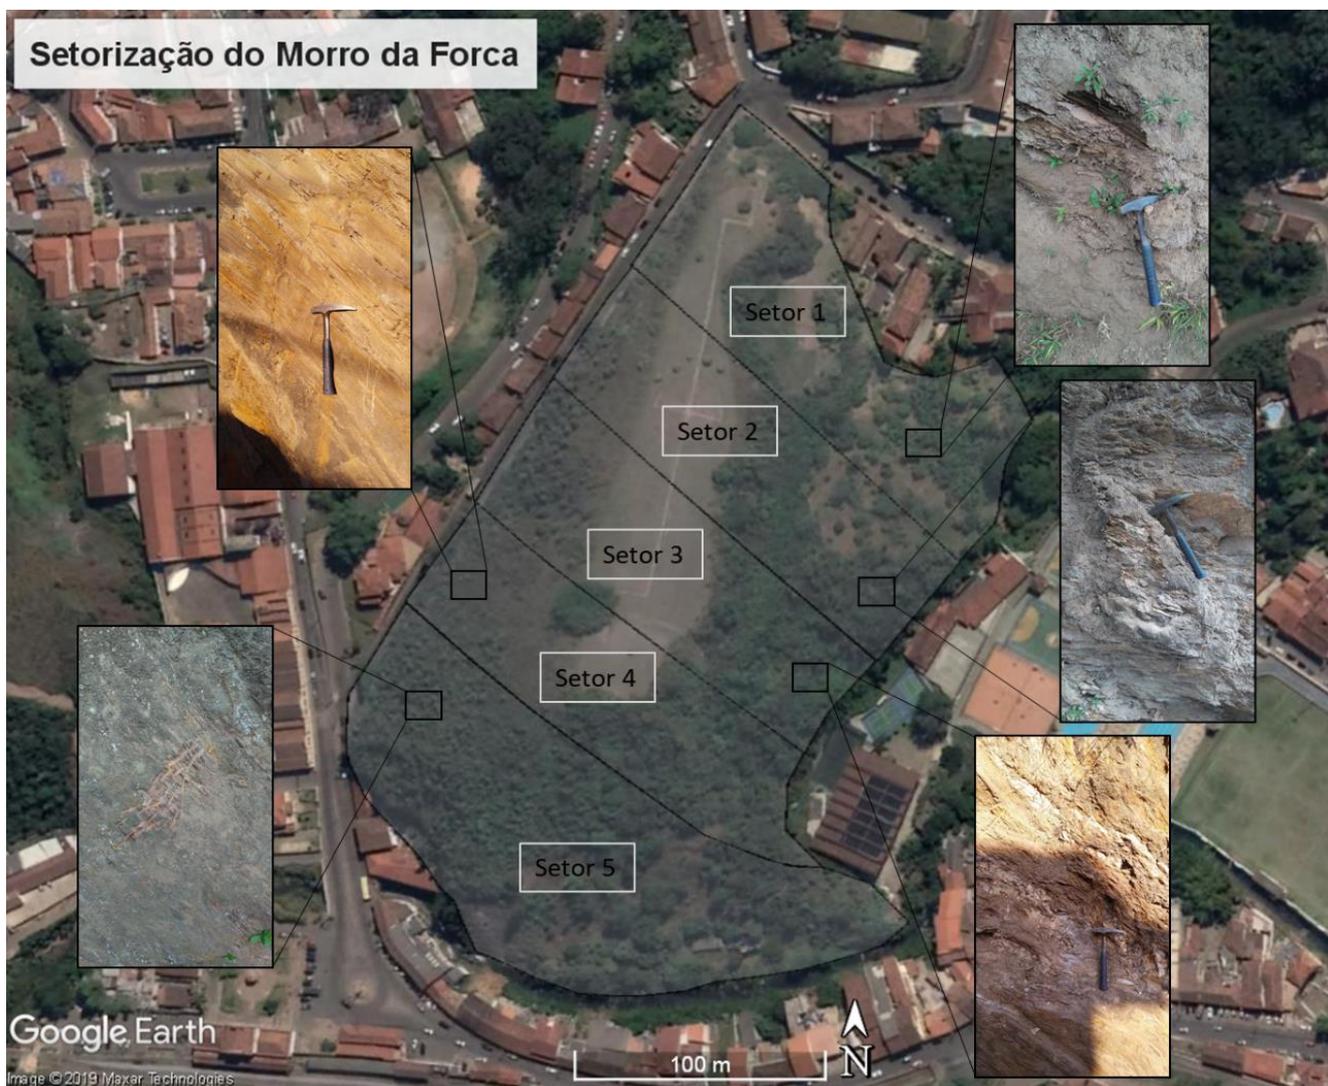
**Figura 61** - Setorização do Morro da Forca.

Devido a sua extensão e a facilidade por consequência do corte para construção da rua Pacífico Homem, o maciço do Morro da Forca foi dividido em 5 setores (figura 59), separados por uma distância de 55m para uma melhor classificação do maciço. Nesses cinco setores foram

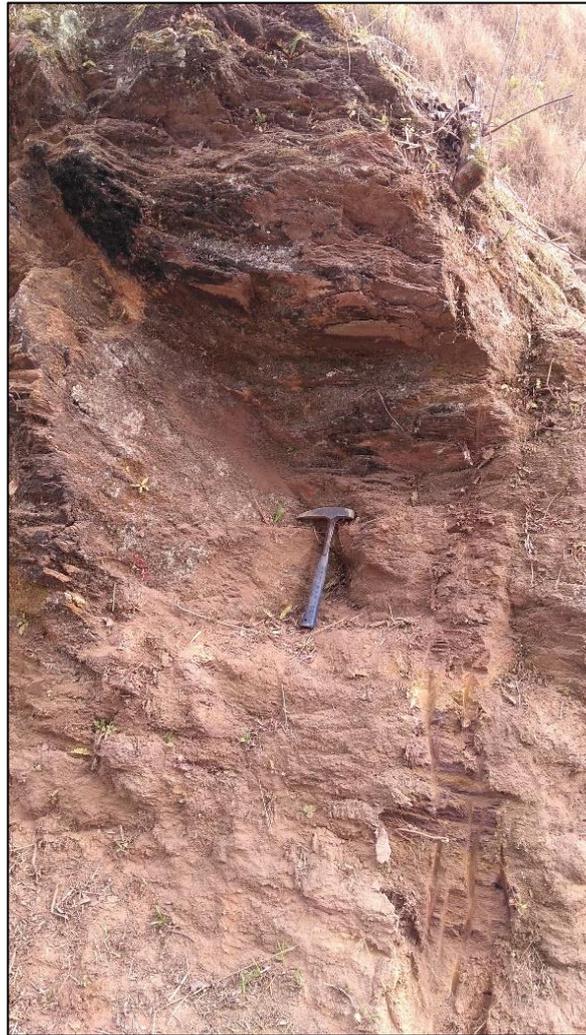
Após o preenchimento da ficha de campo, percebeu-se que o setor 1 e 2 (figura 60), possuem menores valores de resistência e condições de alteração máxima, com minerais totalmente decompostos, em consequência de o manto de intemperismo possuir maior efetividade nesses setores. Essa parte do maciço foi classificada como uma rocha extremamente branda de baixa resistência (R0) com extrema alteração (A5) e pouco quebradiço (C4).

**Figura 62** - Filito castanho avermelhado do setor 1 e 2.

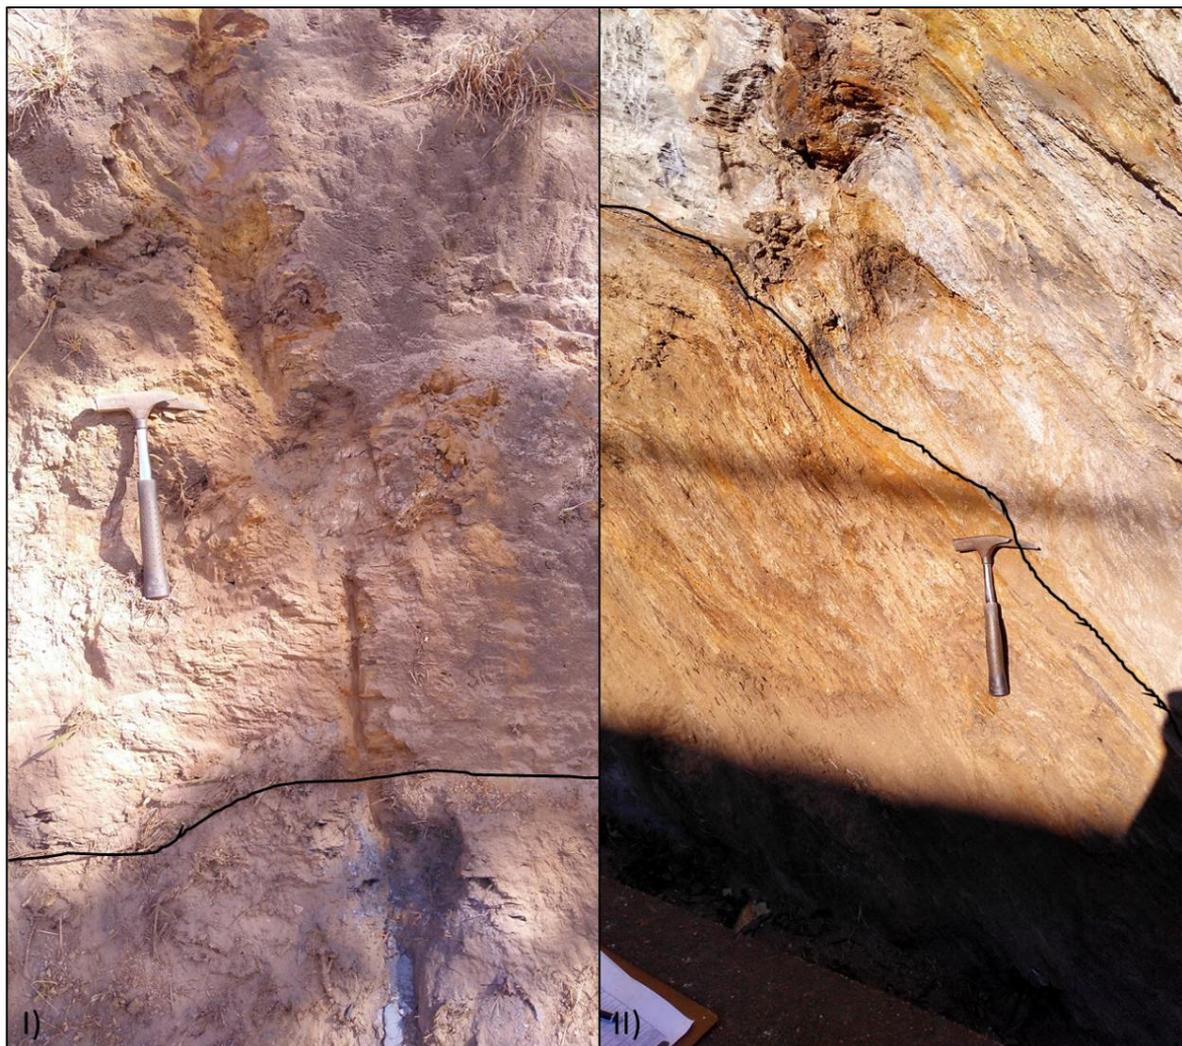
O setor 3 foi interpretado como uma zona de transição (figura 61), onde o filito castanho avermelhado dá lugar a um filito prateado com lineação de crenulação evidente. Esse filito prateado foi classificado como uma rocha muito branda (R1) com muita alteração (A4) e quebradiço (C4). Nessa zona de transição puderam ser encontrados diversos veios de quartzo, muito deles boudinados concordantes com a foliação.

**Figura 63** - Zona de transição do filito prateado para o filito castanho avermelhado. I) Corte em planta. II) Corte paralelo a orientação da foliação.

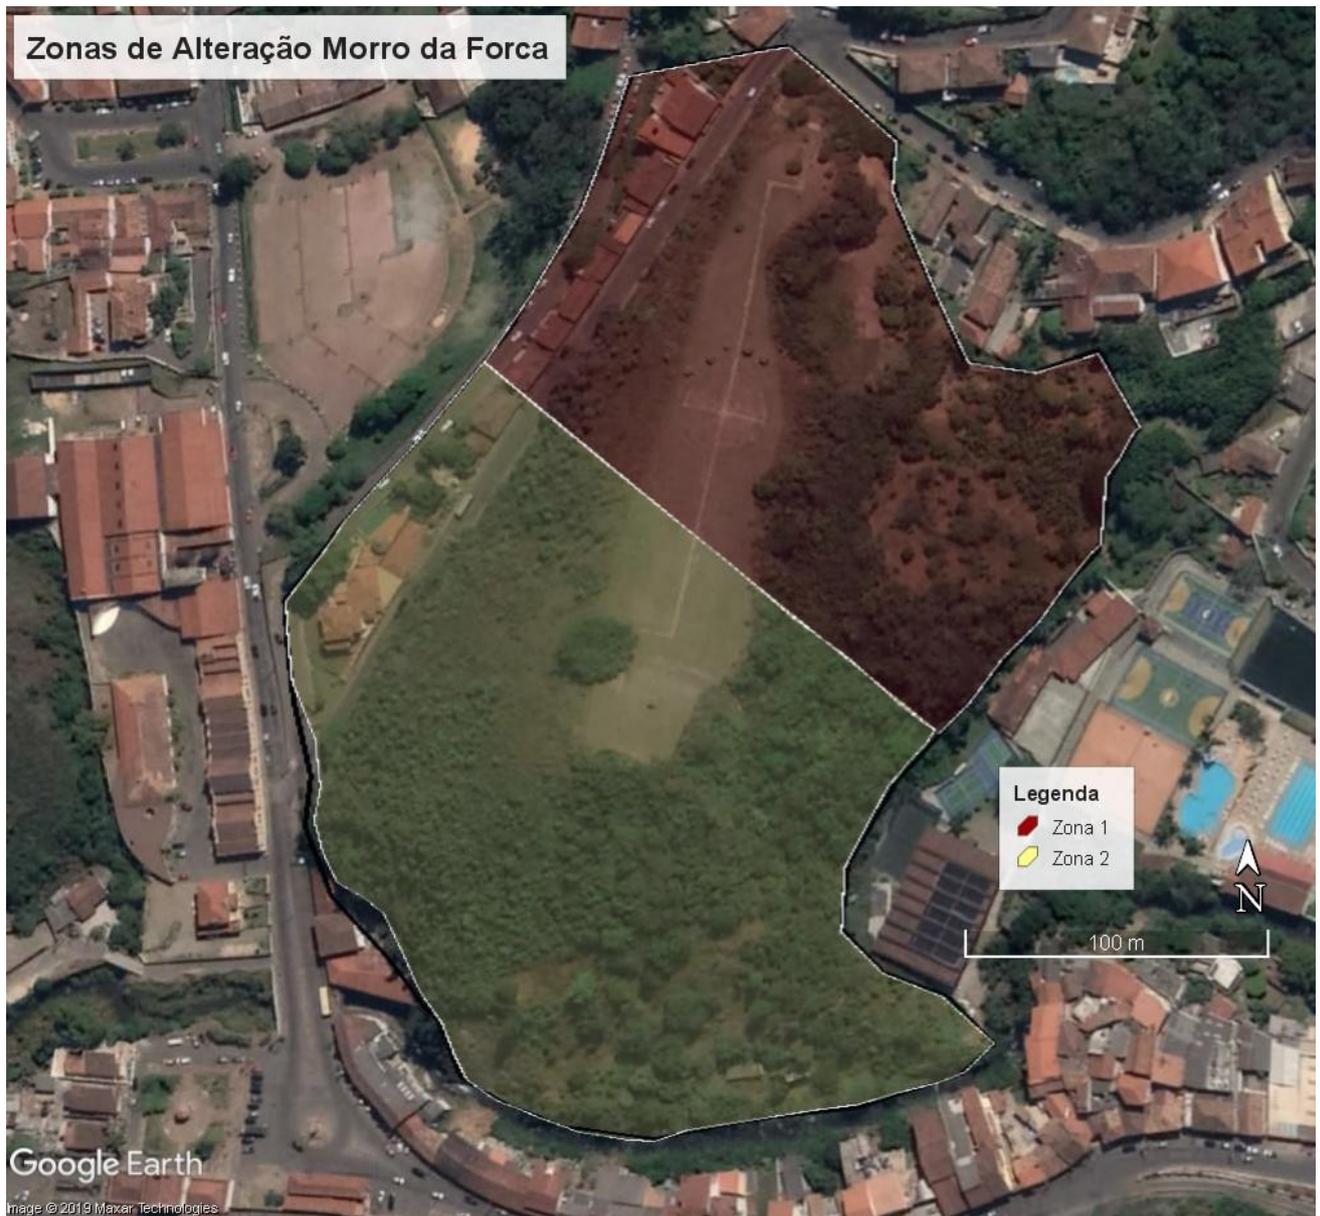
Em conclusão, o Morro da Força pode ser dividido em duas zonas (figura 62), separadas devido ao grau de alteração das rochas constituintes. Os setores de cota mais alta (setores 1 e 2), são representados por uma rocha extremamente branda de muito baixa resistência e alto grau de alteração, já os setores de cota mais baixa (3, 4 e 5) são representados por uma rocha branda de baixa resistência e grau médio de alteração. Essa diferença de resistência e grau de alteração entre os setores foi interpretada como a profundidade do manto de intemperismo no maciço, começando na cota 1100 (topo da encosta) atingindo a cota 1080 (20m de profundidade). In loco, é visível a quebra da vegetação entre essas duas zonas, por consequência do maior grau de alteração na Zona 1, a vegetação é de médio porte, possuindo material de caule lenhoso, enquanto a Zona 2 apresenta vegetação gramínea. Por estar instalada nas fraturas do maciço, as raízes da vegetação de médio porte podem ocasionar instabilidade através da abertura de trincas.

**Figura 64** - Zoneamento do Morro da Fora em relação ao grau de alteração das rochas constituintes.

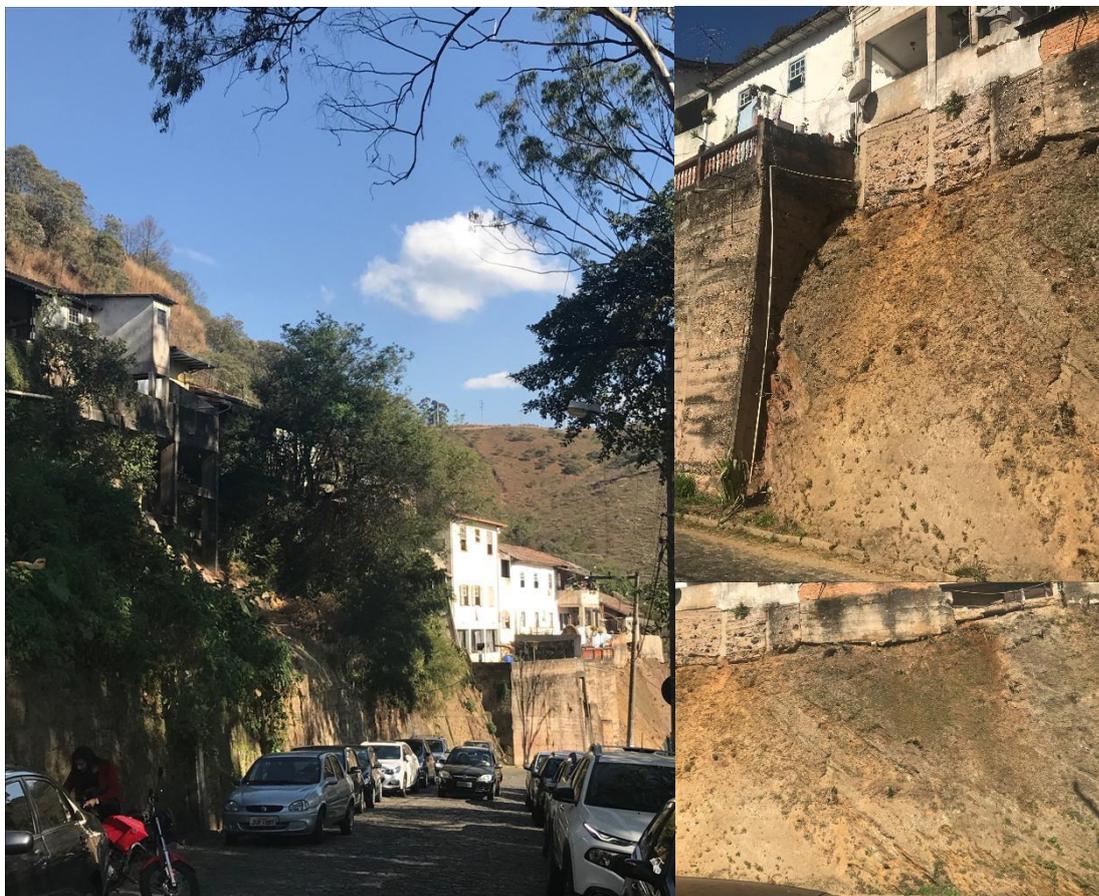
evidente a foliação com atitude N45W/40°SW. A grande diferença entre essas duas áreas é a ocupação urbana (figura 63).

**Figura 65** - Rua Vitorino Dias, detalhe da foliação predominante com atitude N45W/40°SW.

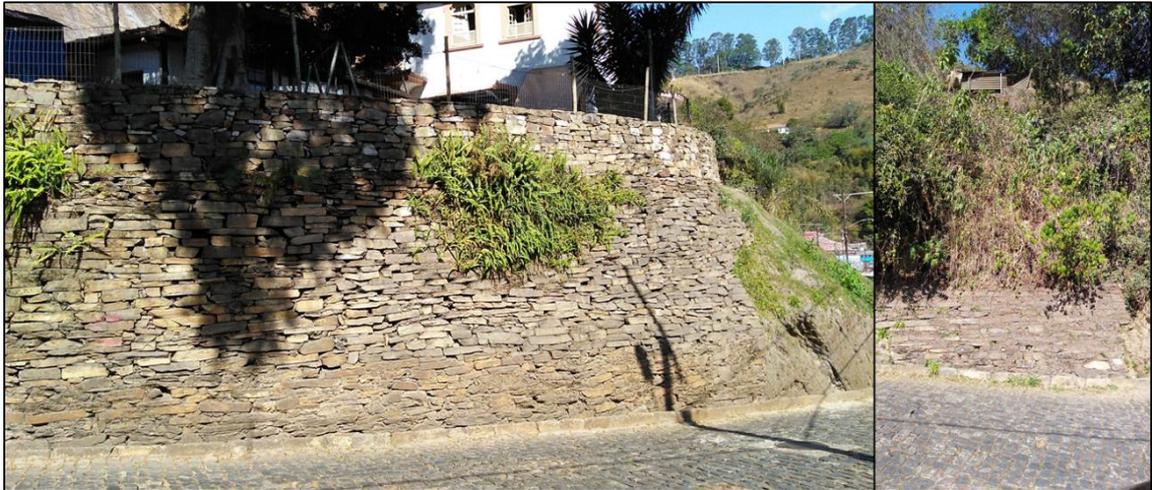
Ao longo da análise foi verificado que a principal estrutura de estabilização na via são os muros de gravidade de pedra (figura 65), tanto implantado pelo proprietário das edificações como pelo poder público.

**Figura 67** - Muros de gravidade de pedra.
