UNIVERSIDADE FEDERAL DE OURO PRETO
Escola de Minas – Departamento de Arquitetura e Urbanismo
Curso de Graduação em Arquitetura e Urbanismo
PAMELLA MARIA CUNHA

**ACESSIBILIDADE EM EDIFICAÇÕES DE USO PÚBLICO:
Estudo de Caso em Mariana, Minas Gerais**

Trabalho Final de Graduação apresentado ao Curso de Arquitetura e Urbanismo da Universidade Federal de Ouro Preto, como requisito final para a obtenção do grau de Bacharela em Arquitetura e Urbanismo.

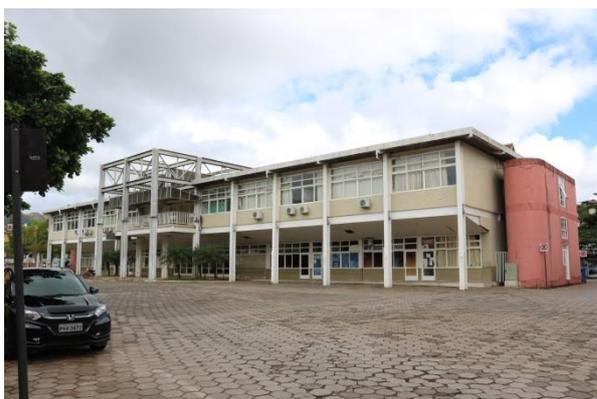
Figura 25: Vista da Fachada frontal da Prefeitura.
Fonte: Autor (2019).

Localizada no centro do município de Mariana/MG, na Praça Juscelino Kubitschek, s/n, a sede da Prefeitura Municipal de Mariana (ver Figuras 25 e 26), de acordo com informações cedidas pela Secretaria de Obras do Município, foi projetada pelo arquiteto Rafael Fogli Diniz Ribeiro e executada em 1992, em estrutura metálica e vedação em alvenaria. O edifício de dois pavimentos está implantado no centro da praça (Figuras 27, 28 e 29), em uma área de uso misto, com pavimentação em bloco hexagonal de concreto e intenso tráfego de veículos.

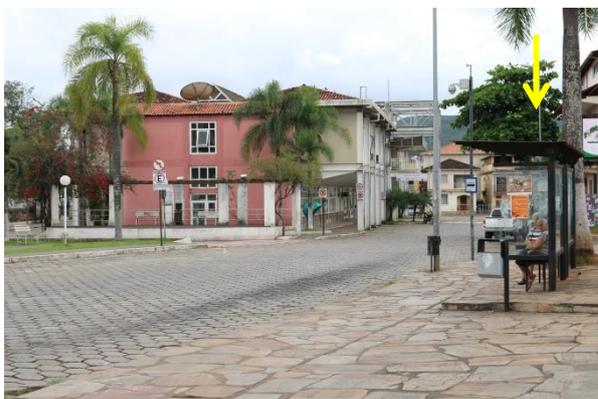
O ponto A, próximo ao Centro de Convenções, está mais distante do edifício, de modo que não existe faixa de pedestre ligando-os (Figura 30) e, embora exista um rebaixamento na calçada do ponto, notou-se um desnível de 3cm em relação à rua dificultando o acesso de pessoas em cadeiras de rodas (Figura 31).

Figura 30: Localização do ponto de ônibus A em relação ao edifício da Prefeitura.
Fonte: Autor (2019).

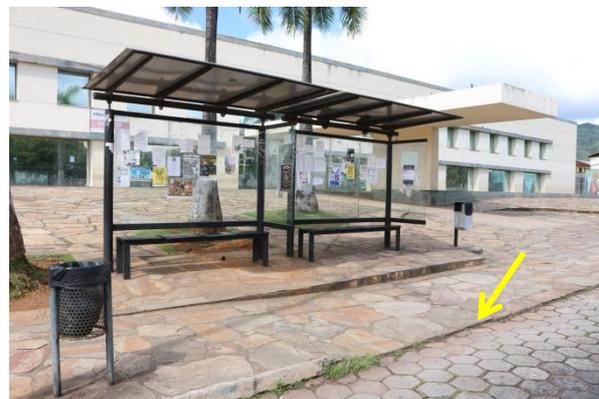
Figura 31: Vista geral do ponto e desnível entre a calçada e rua
Fonte: Autor (2019).

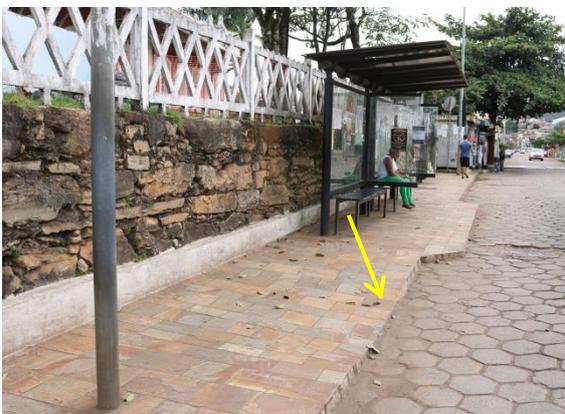
No caso do ponto B, existem dois pontos de rebaixamento da calçada, o primeiro localizado próximo ao ponto de ônibus, com inclinação de 5,75%, porém sem a presença de faixa de pedestre (Figura 32) e, o segundo ponto de rebaixamento, com inclinação de 5,3%, localiza-se de frente para a Praça da Prefeitura, sendo ligada à ela por faixa de pedestre pintada e rebaixamento da guia nos dois lados da via (Figura 33). Entretanto, de acordo com

a norma NBR 9050/2015, o rebaixamento não deve diminuir a faixa livre de circulação da calçada (mínimo 1,20m), como mostram as Figuras 34 e 35, o que foi verificado nos dois pontos de rebaixamento analisados.

Figura 32: Rebaixamento de calçada próximo ao ponto B. Fonte: Autor (2019).

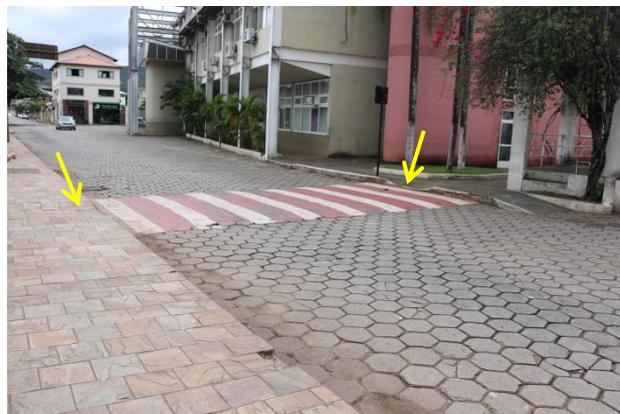
Figura 33: Faixa de pedestre que une o ponto à Praça JK, com rebaixamento de calçada nos dois lados da via. Fonte: Autor (2019).

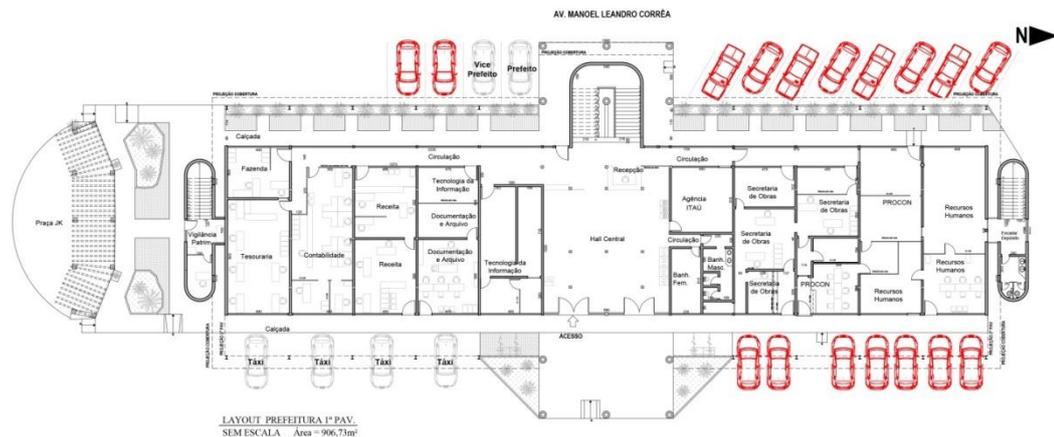
A edificação possui estacionamento ao longo de sua fachada frontal e posterior, como apresentado na Figura 36. Com exceção das vagas reservadas ao prefeito e vice-prefeito, as demais não são de uso exclusivo do edifício. Entretanto não existem vagas reservadas às pessoas com deficiência e nem aos idosos, desobedecendo o Art. 41 da Lei Federal nº 10.741, de 1º de outubro de 2003, Estatuto do Idoso, que estabelece a reserva de 5% das vagas para idosos em estacionamentos públicos e privados (BRASIL, 2003) e o Art. 7 da lei nº10.098, de 19 de dezembro de 2000, que estabelece a reserva de 2% das vagas para pessoas com deficiência, garantindo, no mínimo, uma vaga sinalizada e com especificações técnicas de acordo com a norma (BRASIL, 2000).

Figura 36: Planta Baixa do 1º Pavimento da Prefeitura com a disposição do estacionamento.
 Fonte: Adaptado pela autora com base em Projeto cedido pela Secretaria de Obras de Mariana

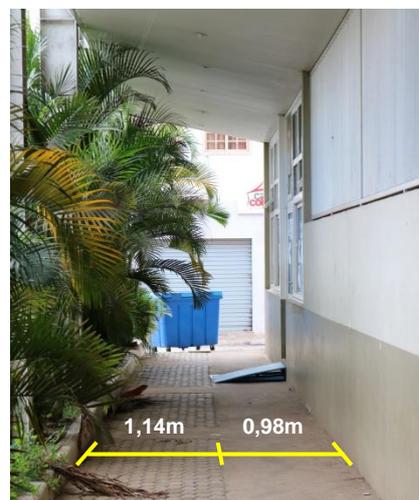
interrompida na extremidade direita e apresenta uma rampa improvisada em frente à porta de acesso ao PROCON, o que pode tornar-se um obstáculo para os pedestres (Figura 39). Referente à largura e presença de piso regular, ambas as calçadas atendem à largura mínima de 1,20m estabelecida pela NBR 9050/2015. Entretanto não possuem nenhum tipo de sinalização tátil que informe e alerte às pessoas com deficiência visuais sobre a presença de obstáculos e localização dos acessos.

Figura 39: Vista da calçada posterior e rampa improvisada. Fonte: Autor (2019).

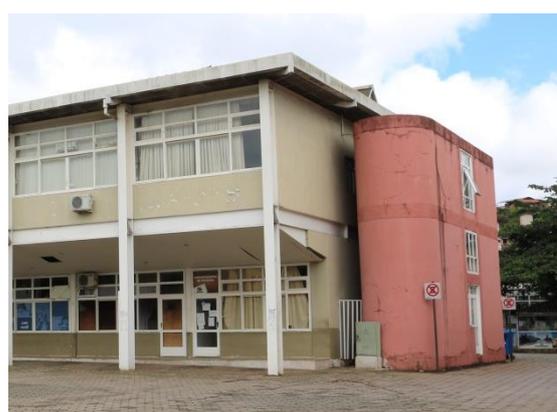
No caso da Praça localizada na lateral esquerda do edifício, foram encontradas imperfeições no piso de concreto e, estreitamento de alguns pontos da área de circulação devido à localização dos canteiros de flores, impossibilitando a passagem de cadeiras de rodas e andadores (Figura 40). Por outro lado, a inexistência de calçada na fachada lateral direita constitui um risco à segurança dos pedestres que transitam pela via (Figura 41).

Figura 41: Ausência de calçada na fachada lateral direita.
Fonte: Autor (2019)

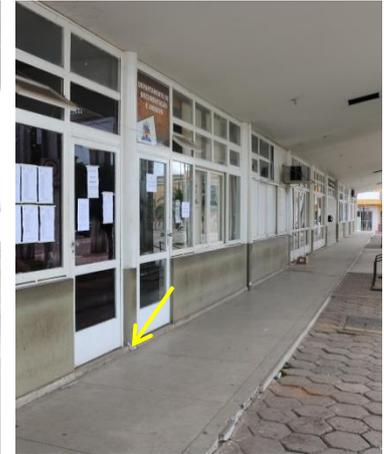
Verificou-se ainda, existência de várias rampas de acesso à calçada do edifício (analisadas no item 5.1.3), entretanto o acesso principal, assim como os acessos das salas laterais abertas ao atendimento ao público, estão separados da calçada por um degrau de 5,5cm, dificultando o acesso de pessoas com mobilidade restrita (Figura 51). Além disso, não existem formas variadas de comunicação como a sinalização tátil no piso e mapa tátil.

Figura 51: Vista do degrau de 5,5cm entre a calçada e os acessos.
Fonte: Autor (2019)

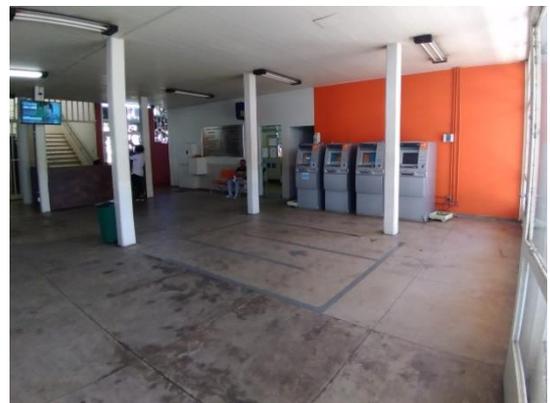
No início do mês de maio foram instalados balcões e divisórias no hall central do primeiro pavimento da prefeitura, definindo uma área de recepção e tornando o acesso às salas de trabalho mais restrito, antes da instalação, o edifício não contava com um balcão de recepção para atendimento ao público. A nova recepção permite que os usuários se situem melhor no edifício, entretanto os balcões instalados não permitem a usabilidade por pessoas sentadas ou de baixa estatura, uma vez que têm altura de 1,10m, muito superior aos 0,75m à 0,80m definidos pela norma. Estes também não possuem profundidade mínima de 0,50m estabelecida pela norma, impedindo a aproximação de pessoas em cadeiras de rodas (Figura 52). No hall central identificou-se a presença de poucos mobiliários: além dos novos balcões instalados, existe um painel de avisos, um conjunto de cadeiras prioritárias pertencente à agência do Itaú, um caixa automático do Banco do Brasil e outros quatro do Banco Itaú (Figura 53). Embora os mobiliários estejam dispostos próximos às paredes, fora da área de circulação, a presença dos caixas e da agência faz com que, em determinados dias do mês, muitas pessoas que buscam serviços bancários se aglomerem, dificultando a circulação pelo hall.

Figura 53: Disposição do mobiliário no Hall Central.
Fonte: Autor (2019).

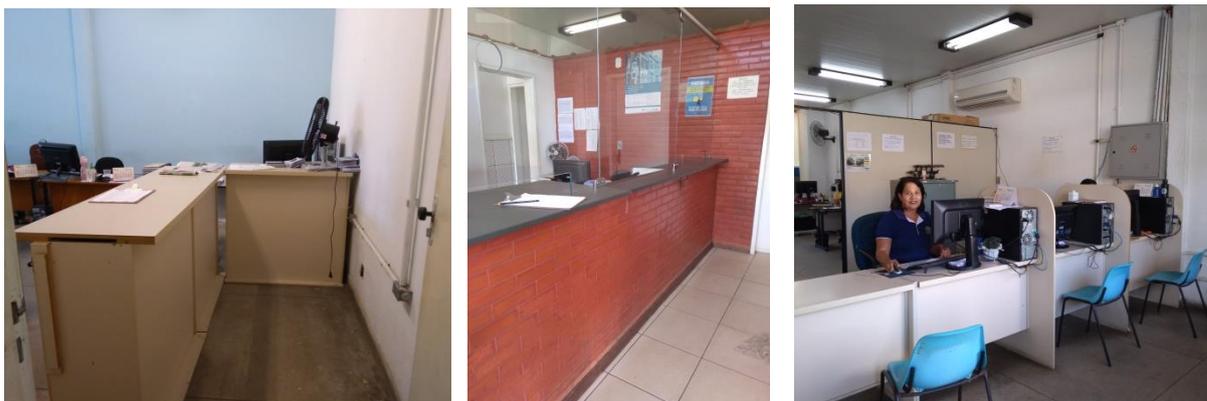
As salas, de forma geral, não estão preparadas para atender com qualidade pessoas com diferentes tipos de percepção e necessidades. Não há uma padronização dos materiais e dimensões do mobiliário, existem salas com balcões de atendimento em madeira aparente, em madeira revestida e balcões em alvenaria, com alturas variando entre 0,70m e 1,14m. Além disso, em muitos casos não há a profundidade mínima de 0,50m para a aproximação frontal, como mostram as Figuras 54, 55 e 56. Em algumas salas, também, foi verificada a inexistência de circulação mínima de 0,80m entre os móveis, e da área de giro de 1,50m de diâmetro para retorno.

Figuras 54, 55 e 56: Balcões e mesa de atendimento das salas da Tesouraria, Secretaria de Obras e sala de recursos Humanos respectivamente, localizadas no 1º Pavimento.
Fonte: Autor (2019).

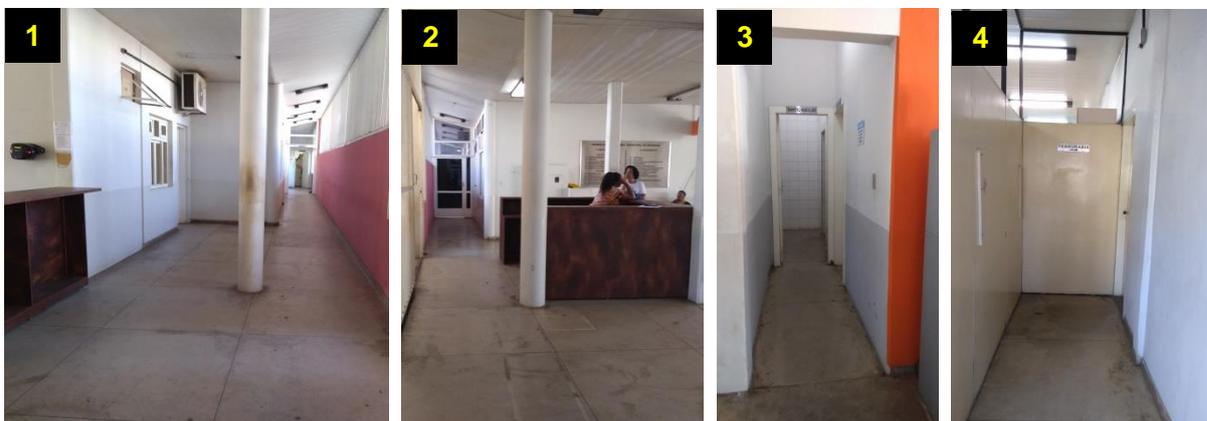
Segundo a norma NBR 9050/2015 (ABNT, 2015), o dimensionamento dos corredores ocorre de acordo com o fluxo de pessoas, sendo que para corredores de até 4,0m de extensão, a largura mínima é de 0,90m, no caso de corredores de uso comum com até 10,0m, o mínimo são 1,20m de largura e, em corredores de uso comum com extensão superior a 10,0m ou em corredores de uso público, a largura mínima é de 1,50m. O primeiro pavimento da Prefeitura possui circulação externa e interna (Figura 57). A circulação externa é feita pela calçada, de 1,53m de largura, por onde é possível acessar as salas voltadas para o atendimento ao público sem adentrar ao edifício. Já a circulação interna com 1,45m de largura, divide-se em duas a partir do hall central. Existe, também, o corredor de acesso aos sanitários com 1,0m de largura e o corredor de acesso à Tesouraria com 1,20m de largura. Essas circulações são apresentadas nas Figuras 58, 59, 60 e 61 respectivamente. De acordo com o disposto pela norma, o corredor esquerdo possui largura inferior ao recomendado.

Figuras 58, 59, 60 e 61: Vistas dos corredores esquerdo, direito, de acesso aos banheiros e de acesso à Tesouraria, respectivamente.
 Fonte: Autor (2019).

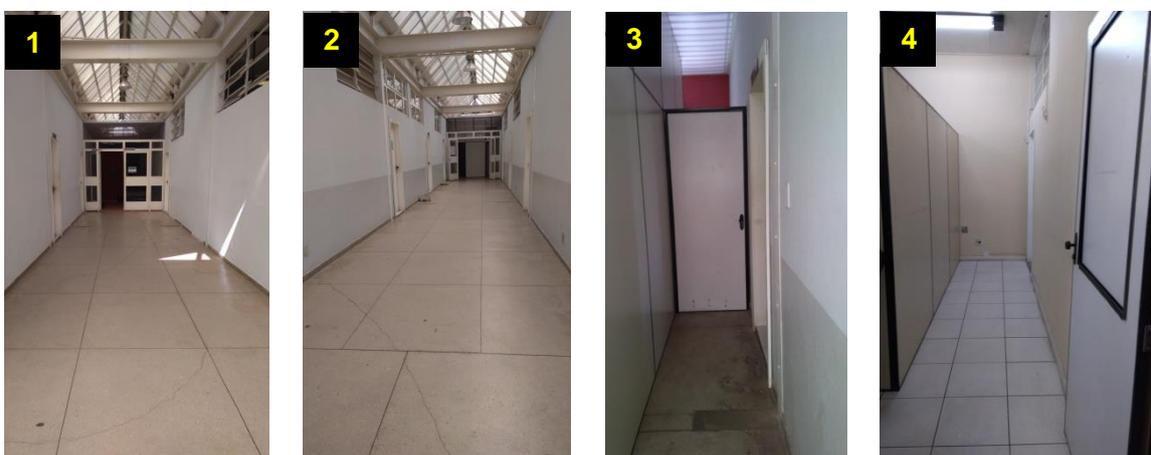
No segundo pavimento, as circulações estão dispostas ao longo do eixo longitudinal central do edifício, com salas situadas em ambos os lados, conforme apresentado pela Figura 62. Atualmente, os corredores foram delimitados por portas envidraçadas, onde foram criadas novas salas, reduzindo a extensão do corredor esquerdo à 11,8m e, à 17,5m do direito, ambos possuem largura de 3,0m, atendendo ao mínimo exigido pela norma. A colocação de divisórias e criação de novas salas para os setores resultou em outras circulações, como o corredor de acesso à Procuradoria e à copa com largura de 1,16m por 9,8m de comprimento e o de acesso à Controladoria com largura de 0,85m e comprimento de 3,7m. As circulações citadas são apresentadas, respectivamente, nas figuras 63, 64, 65 e 66. Desse modo, percebe-se que embora a circulação principal atenda à norma, as circulações secundárias não o fazem, impossibilitando o deslocamento confortável de todas as pessoas.

Figuras 63, 64, 65 e 66: Vistas dos corredores esquerdo, direito, de acesso à Controladoria e de acesso à Cozinha, respectivamente.
Fonte: Autor (2019).

Como apresentado, algumas das circulações não atendem a largura mínima definida pela norma e nenhuma possui sinalização tátil. Entretanto, os outros parâmetros exigidos pela norma como revestimento do piso em material não escorregadio, regular e estável, a ausência de obstáculos na área de circulação tanto no piso quanto suspensos e a presença de guarda corpo em desníveis, como ocorre na varanda do segundo pavimento, são atendidos.

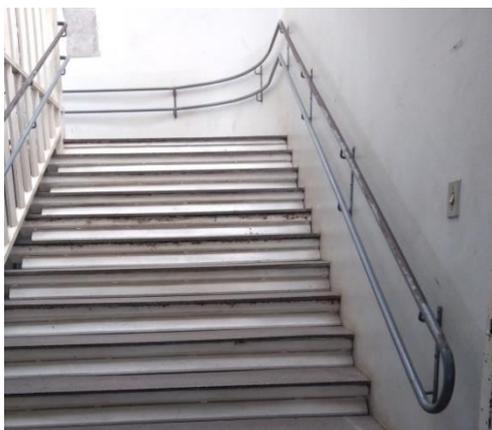
A norma NBR 9050/2015 define vários parâmetros para o dimensionamento de corrimãos e sua correta instalação, por esse motivo, resolveu-se criar um tópico separado para melhor análise deste dispositivo. No caso do edifício da Prefeitura, os corrimãos estão presentes em ambos os lados ao longo da escada central. Eles apresentam seção circular entre 3,0cm e 4,0cm, distam 6,0cm da parede, estão instalados a uma altura de 92cm do

piso, não são interrompidos nos patamares e possuem acabamento recurvado nas extremidades, embora estas não apresentem o prolongamento horizontal mínimo de 30cm ao início e final da escada (Figuras 70 e 71). Na parte central da escada, entre os dois lances, não existe parede, de forma que os corrimãos centrais estão vinculados ao guarda-corpo de 1,05m de altura. Assim, com exceção do prolongamento horizontal mínimo de 30cm é possível afirmar que os corrimãos atendem ao estabelecido pela NBR 9050/2015.

Figura 70: Corrimão fixado à parede no 1º Pav.
Fonte: Autor (2019).

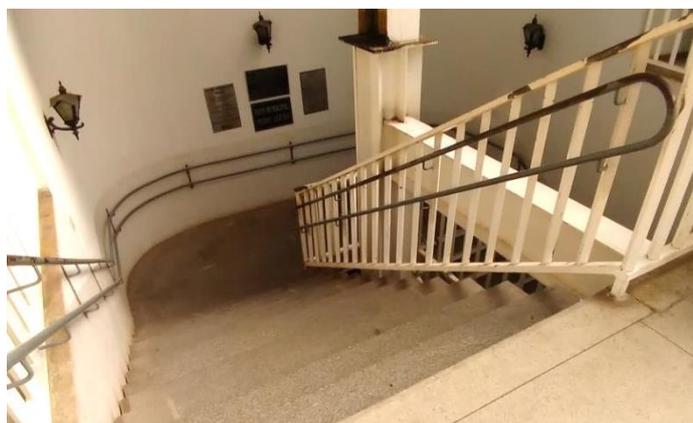
Figura 71: Acabamento recurvado ao final da escada.
Fonte: Autor (2019).

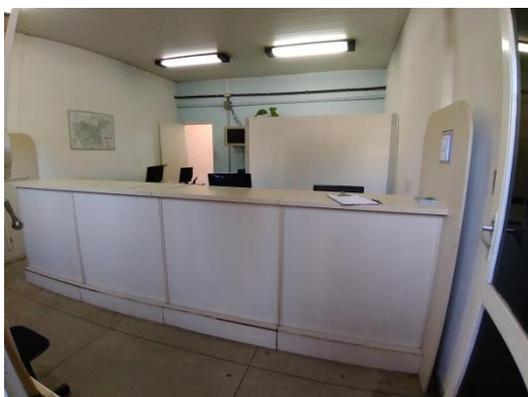
No caso das portas voltadas para as circulações principais no primeiro e segundo pavimento, verifica-se o cumprimento da largura mínima de 1,20m e do espaço lateral de 0,60m para alcance da maçaneta, já o espaço de 1,50m do lado de abertura da porta, foi interrompido algumas vezes pela disposição dos balcões de atendimento, como verificado, por exemplo, na sala da Contabilidade no primeiro pavimento e na Procuradoria Geral no segundo pavimento (Figura 73). Tanto as portas do primeiro pavimento, quanto as do segundo apresentam soleiras com desnível de cerca de 5cm de altura, muito superior ao limite de 0,5cm definido pela norma. A identificação das salas não é padronizada, sendo feita por folhas impressas coladas nas portas, ou placas metálicas fixadas ao batente superior, estas, devido ao material reflexivo, prejudicam a visualização da informação (Figura 74). Não existe, também, sinalização tátil nas paredes laterais às portas ou proteção na parte inferior das mesmas.

Figura 73: Espaçoamento frontal inferior a 1,50m na sala da Contabilidade, 1º Pavimento.
Fonte: Autor (2019).

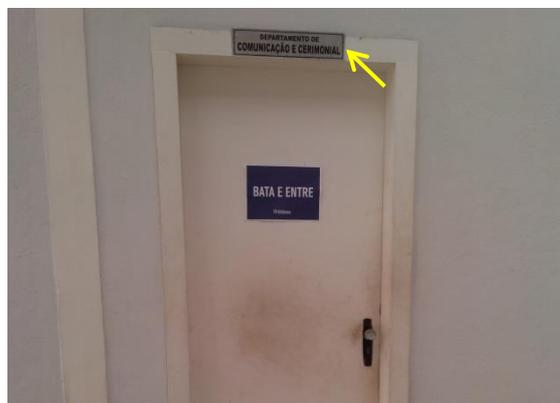
As portas possuem sistema de abertura convencional por meio de dobradiças, sendo possível abri-las completamente com um único movimento. As maçanetas estão instaladas a uma altura média de 1,05m do piso, sendo que maioria é do tipo “bola”, com algumas poucas unidades do tipo alavanca. De acordo com a NBR 9050 (ABNT, 2015) existem medidas mínimas para facilitar a abertura de portas pelas pessoas em cadeiras de rodas, essas medidas são apresentadas na Figura 72:

Figura 74: Placa de identificação e maçaneta tipo bola.
Fonte: Autor (2019).

Diante do exposto, percebe-se que o descumprimento de alguns dos critérios da norma, como a falta de maçaneta do tipo alavanca e a soleira em desnível, prejudicam o uso das portas de forma igual por todas as pessoas.

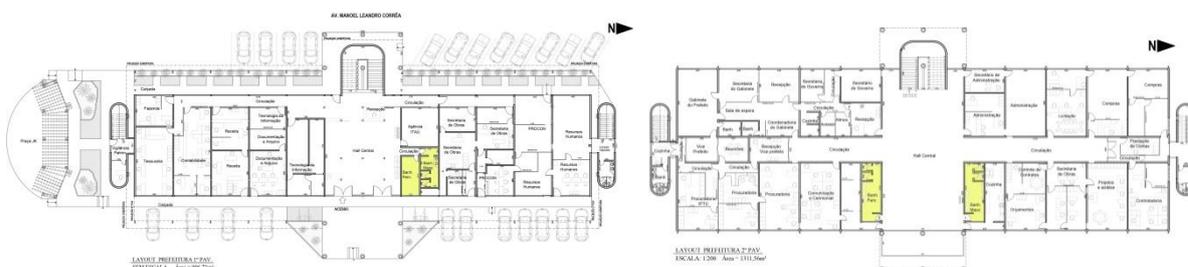
A sede da prefeitura possui sanitários femininos e masculinos nos dois pavimentos da edificação, como apresentado pela Figura 75, entretanto, nenhum deles é acessível.

Figura 75: Localização dos banheiros no 1º e 2º pavimentos, respectivamente.
Fonte: Adaptado pela autora com base em projeto cedido pela Secretaria de Obras.

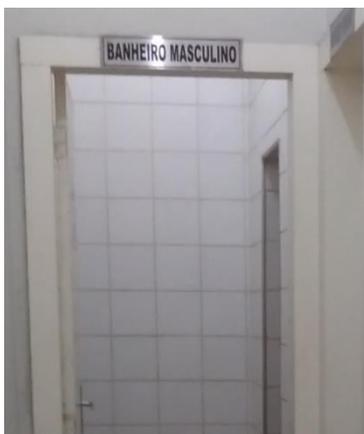
Figura 76: Placa de identificação do banheiro.
Fonte: Autor (2019).

Os sanitários são identificados por placas metálicas instaladas na parte superior das portas (Figura 76). Estas, como mencionado no item 5.1.8, têm vão de 0,67m e não possuem barra horizontal fixada na face voltada para o interior do banheiro. A parede, pisos e equipamentos possuem cores diferentes e piso antiderrapante. Como não são acessíveis, os boxes das bacias sanitárias tem dimensão de 1,0m de largura por 1,20m de comprimento, não existindo, portanto, área para transferência para o vaso sanitário nem barras de apoio (Figura 77). Os vasos sanitários possuem altura média de 0,38m, desrespeitando o limite de 0,43m a 0,45m definido pela norma.

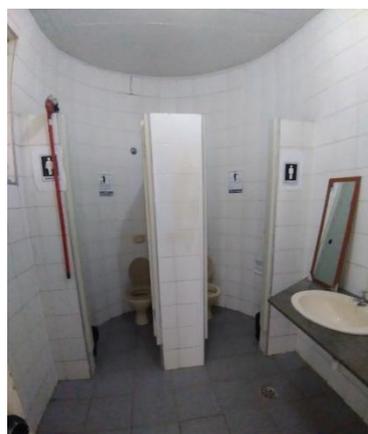
Figura 77: Vista geral dos acabamentos utilizados, com cabines não acessíveis ao fundo.
Fonte: Autor (2019).

A falta de banheiro acessível às pessoas com deficiência e com mobilidade reduzida desobedece a NBR 9050/2015 (ABNT, 2015) que estabelece que edifícios de uso público existentes devem possuir no mínimo um sanitário acessível em cada pavimento da edificação, próximo aos locais em que já existem sanitários, desobedece também Art. 22 – Parágrafo 2º do Decreto 5.296/2004 e o Art. 2 da Lei Municipal nº 1.710/2002.

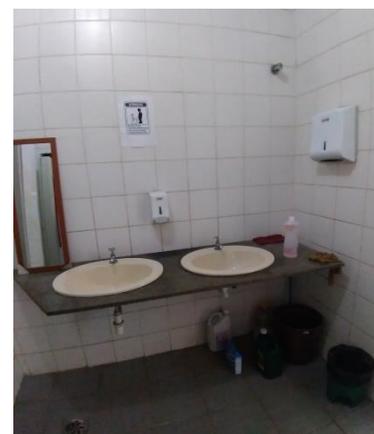
Figura 78: Vista geral do lavatório e acessórios.
Fonte: Autor (2019).

Os lavatórios são constituídos de bancada de granito com cubas embutidas, logo não possuem coluna. As torneiras têm sistema de abertura rosqueável, exigindo maior precisão do usuário (Figura 78). Além disso, não existem barras de apoio instaladas junto aos lavatórios, nem nas laterais dos mictórios e, os acessórios como porta sabão e porta papel toalha estão localizados a altura superior ao 1,0m estabelecido pela norma.

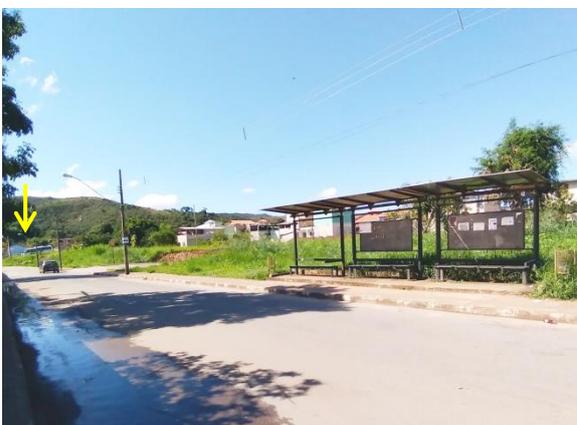
Figura 82: Vista do Ponto C, Recriavida ao fundo.
Fonte: Autor (2019).

Ambos os pontos possuem abrigo e poste com sinalização. Porém não apresentam piso tátil de alerta, nem espaço de espera para cadeira de rodas sob a cobertura do abrigo (Figura 82). No caso do ponto C, existe uma faixa de pedestres conectando a calçada em que ele se encontra à calçada do Recriavida, entretanto sem adequado rebaixamento da calçada do edifício, como apresentado pela Figura 83.

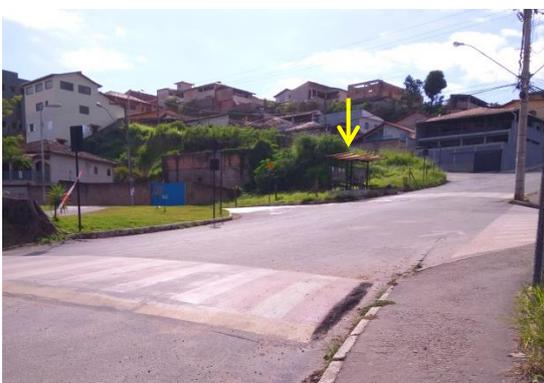
Figura 84: Faixas de travessia próximas ao Ponto D.
Fonte: Autor (2019).

Já o ponto de ônibus D, está situado em uma rua em active, localizado mais próximo à sede da SEDESC/CRIA e, existem duas faixas de travessia conectando o ponto às calçadas da Rua Nove de Julho e Dois de Outubro (Figura 84). No ponto D, existe um rebaixamento da calçada ligando o ponto à rua, entretanto ele não coincide com a faixa de pedestres (Figura 85).

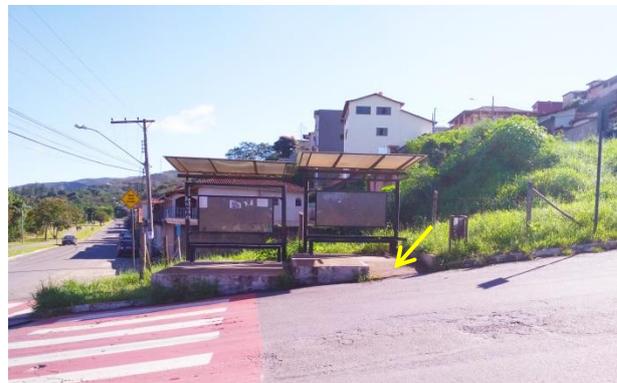
Figura 85: Ponto D e destaque para Rebaixamento fora da faixa de travessia.
Fonte: Autor (2019).

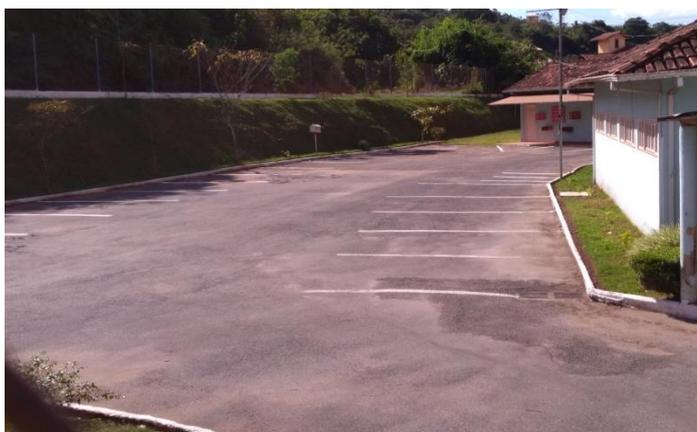
Figura 86: Vista do Estacionamento do Recriavida.
Fonte: Autor (2019).

O edifício possui estacionamento próprio com vagas para 20 veículos (Figura 86), porém não existem vagas reservadas para idosos ou pessoas com deficiência, descumprindo a garantia de reserva de vagas estabelecida pelas Leis nº 10.098/2000 e nº 10.741/2003, conforme citado no item 5.1.2 e, impossibilitando a verificação dos parâmetros relacionados à reserva de vagas, definidos pela norma NBR 9050/2015.

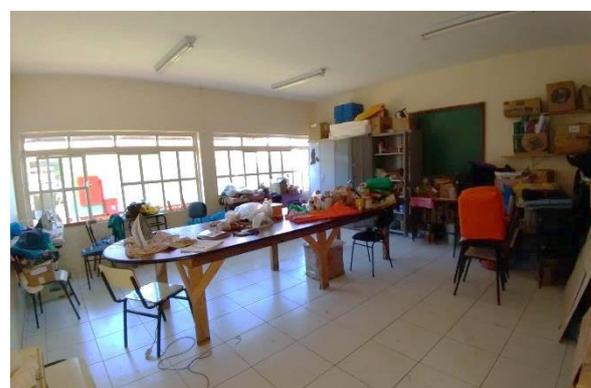
Figura 95: Sala Oficina de Artesanato.

As salas onde ocorrem as oficinas de Memória, Tai Chi Chuan, Coral e o Salão de Jogos/Baile são amplos espaços livres de mobiliários, apenas com cadeiras e mesas reservas encostadas junto à parede (Figura 94). Já as salas que abrigam as oficinas de Teatro e Artesanato possuem móveis distribuídos por todo o ambiente, sendo que na sala da oficina de Teatro, o layout se assemelha ao de uma sala de aula, enquanto na sala de Artesanato há uma grande mesa central, com armários e cadeiras junto às paredes (Figura 95). Assim essas duas salas são as que apresentam maiores obstáculos para a circulação.

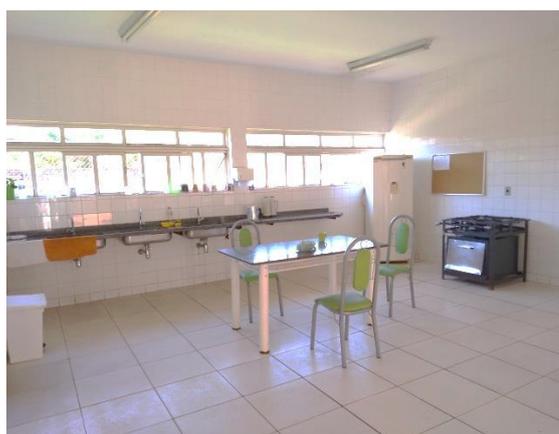
Figura 97: Vista geral da Cozinha.
Fonte: Autor (2019).

As demais salas abrigam os serviços internos e, em geral, apresentam área de circulação mínima de 0,80m, mas não possuem a área de giro de 1,50m de diâmetro para retorno. Nessas salas, as superfícies de trabalho possuem altura entre 0,75m e 0,85m, porém não possuem profundidade mínima de 0,50m para a aproximação frontal (Figura 96). A edificação também possui uma cozinha grande com poucos móveis permitindo a circulação de pessoas em cadeiras de rodas ou com andadores. A bancada da pia é suspensa possibilitando a aproximação, entretanto sua altura pode dificultar o uso de pessoas de baixa estatura ou sentadas, como mostra a Figura 97.

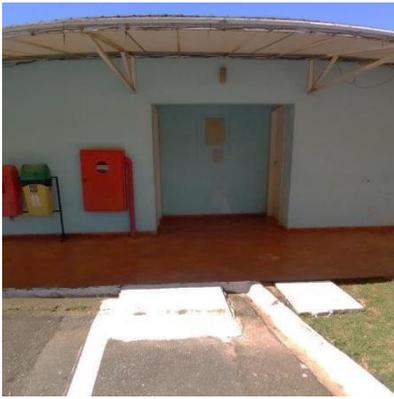
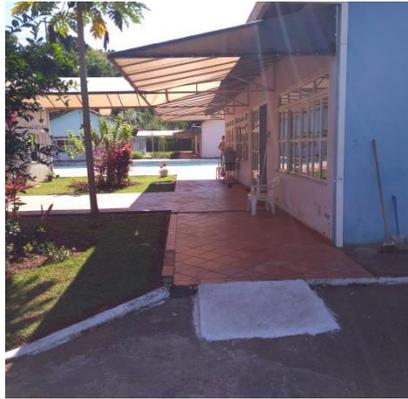
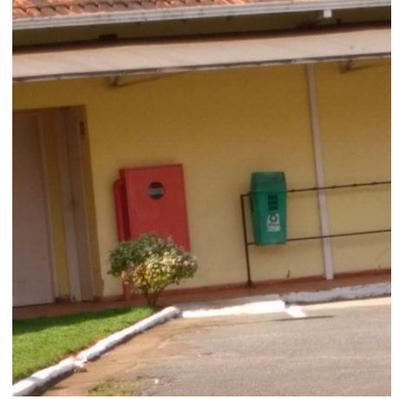
Figura 102: Rampa 1.
Fonte: Autor (2019).

Figura 103: Rampa 2.
Fonte: Autor (2019).

Figura 104: Rampa 3.
Fonte: Autor (2019).

A partir da Tabela 3, onde são apresentadas as inclinações, larguras e alturas vencidas pelas rampas, conclui-se que nenhuma das rampas atende a largura mínima de 1,20m e, apenas a rampa 2, localizada próxima à cozinha, tem a inclinação inferior ao limite de 8,33% estabelecido pela norma NBR 9050/2015.

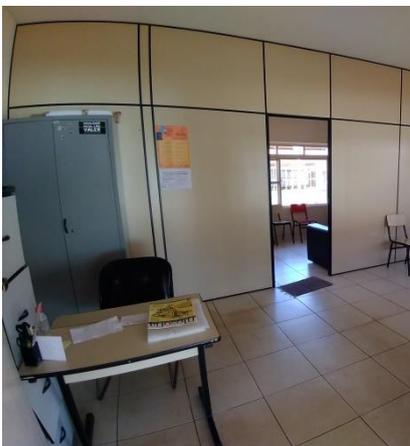
Os espaços mínimos de 1,20m e 1,50m recomendados para a abertura das portas, descritos no item 5.1.8, em geral são atendidos, porém, em algumas salas a disposição do mobiliário acaba ocupando esse espaço como ocorre na recepção do serviço de acolhimento institucional e na sala da enfermagem (Figura 108). O espaço mínimo de 0,60m lateral às portas para aproximação da maçaneta, também foi respeitado. As soleiras estão niveladas com a circulação, entretanto foram encontradas grelhas instaladas em frente a diversas portas, como a da sala de fisioterapia, da sala de teatro, da cozinha, entre outras (Figura 109). Além das grelhas, foi verificado que os trilhos das portas de correr, localizadas no bloco da recepção, embora estejam nivelados ao piso, possuem uma fresta com largura superior ao limite de 1,5cm estabelecido pela norma (Figura 110), impedindo o deslocamento independente e seguro de todas as pessoas.

Figura 108: Mesa ocupando o espaçamento frontal na recepção do serviço de acolhimento.
Fonte: Autor (2019).

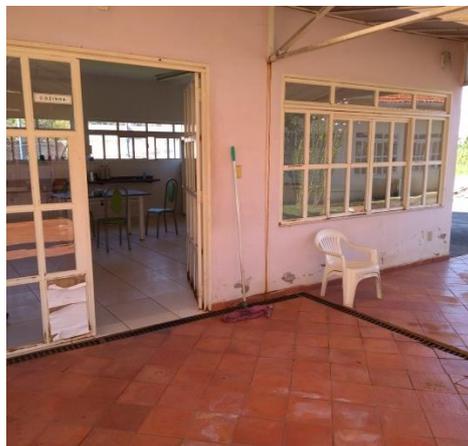
Figura 109: Grelhas em frente à porta da cozinha.
Fonte: Autor (2019).

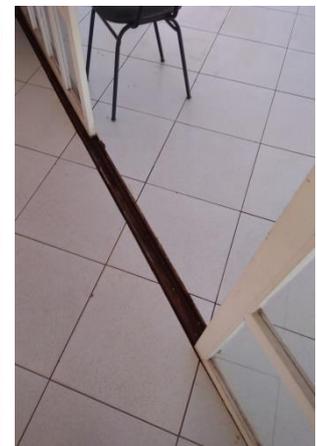
Figura 110: Fresta no piso para trilho da porta de correr.
Fonte: Autor (2019).

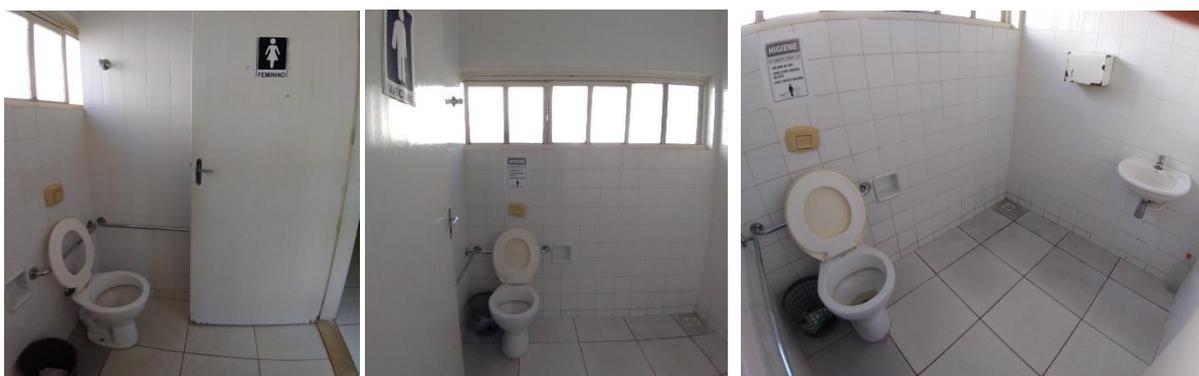
Os sanitários estão localizados em locais acessíveis e, são identificados por adesivos colados às portas, porém sem a utilização do símbolo internacional de acesso. As portas dos sanitários possuem vão de 0,90m atendendo ao vão mínimo de 0,80m. Entretanto a norma estabelece que portas do tipo eixo vertical devem abrir para o lado externo do banheiro, o que não ocorre em nenhum dos sanitários acessíveis existentes. Também não existem barras fixadas na face da porta voltada ao interior do banheiro, nem proteção de 0,40m em sua parte inferior (Figuras 112, 113 e 114).

Figura 112, 113 e 114: Banheiros Feminino e Masculino existentes na sala da Oficina da Memória.
Fonte: Autor (2019).

O piso antiderrapante possui cor ligeiramente acinzentada, enquanto os revestimentos das paredes e equipamentos são de cor branca, reduzindo o contraste entre eles e dificultando a sua diferenciação por pessoas com restrição visual. O sanitário existente na sala de Tai Chi Chuan possui dimensões de 2,80m x 1,70m, enquanto os demais possuem dimensão de 2,10m x 1,70m. Devido às suas dimensões, os sanitários possibilitam área de

transferência de 0,80m x 1,20m para o vaso sanitário. Entretanto, a instalação das bacias sanitárias e barras de apoio não atendem aos parâmetros definidos pela norma, uma vez que, as bacias foram instaladas a uma altura fora de intervalo ideal de 0,43m a 0,45m e, no caso das barras de apoio, verificou-se a inexistência de barras verticais, junto às horizontais como mostram as figuras 115 e 116. Além disso, no sanitário próximo à sala de fisioterapia constatou-se também a ausência da barra horizontal atrás do vaso sanitário (Figura 117). Não existem mictórios nos sanitários acessíveis masculinos e os mictórios instalados nos outros banheiros não apresentam barras fixadas nas laterais.

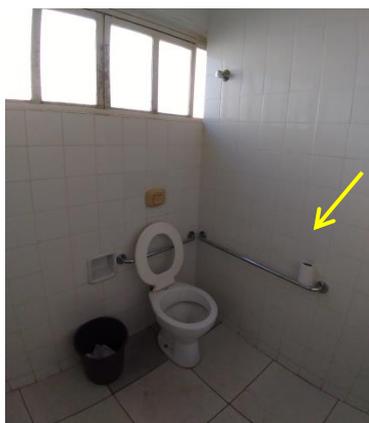
Figura 116: Ausência de barra de apoio vertical no banheiro da Oficina da Memória.
Fonte: Autor (2019).

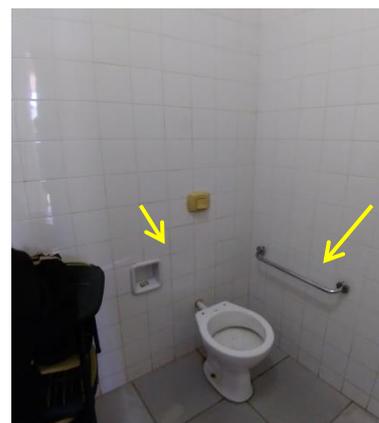
Figura 117: Ausência de barra horizontal e vertical no banheiro próximo à Fisioterapia.
Fonte: Autor (2019).

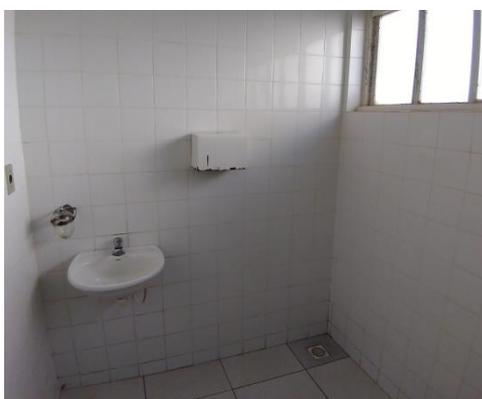
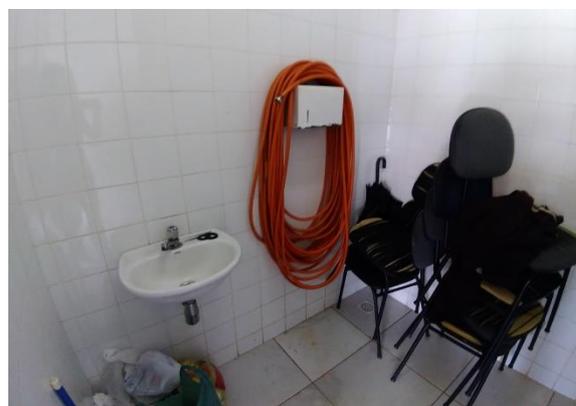
Os lavatórios são suspensos, porém não existem barras de apoio instaladas junto a eles. As torneiras são do tipo rosqueável, exigindo maior esforço e precisão de movimento para abertura. As saboneteiras estão localizadas na altura recomendada, entre 0,80m e 1,0m do piso, entretanto o porta-papel toalha ultrapassa esse limite (Figuras 118 e 119). Além disso, nenhum dos banheiros é equipado com alarme visual e sonoro para situações de emergência, como quedas.

Figura 118 e 119: Ausência de barras de apoio próximas ao lavatório e acessórios fixados em altura elevada, fotos tiradas no banheiro masculino da Oficina da Memória e banheiro/depósito próximo à Fisioterapia.
Fonte: Autor (2019).

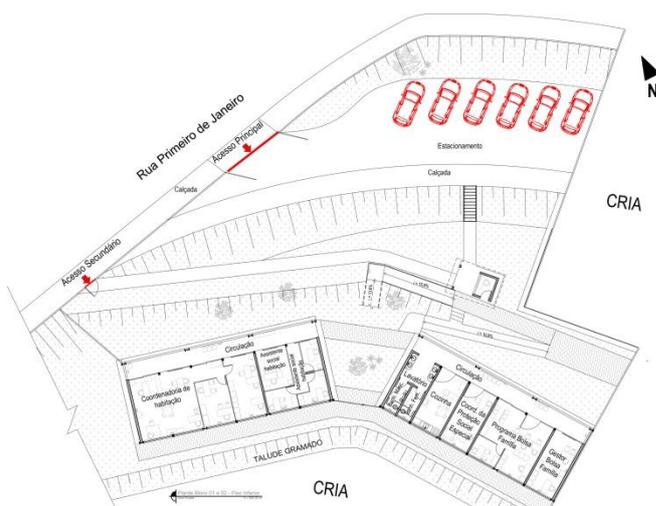
A edificação possui estacionamento próprio, localizado em mesmo nível e próximo ao acesso principal (Figura 128). Não foi identificada a existência de vagas reservadas às pessoas com deficiência ou idosos, o que torna os demais requisitos relacionados a estacionamento da norma NBR 9050/2015 inaplicáveis. Além disso, o estacionamento foi implantado em um nível superior à recepção, de forma que o desnível entre eles é vencido por uma escada de 11 degraus. Assim, caso uma pessoa em cadeira de rodas deixe seu carro no estacionamento, ela precisará sair do edifício e transitar pela calçada para acessar a entrada com rampa e conseguir chegar à recepção (Figura 129).

Figura 128: Localização do estacionamento na edificação.
Fonte: Adaptado pela autora com base em projeto cedido pela Secretaria de Obras.

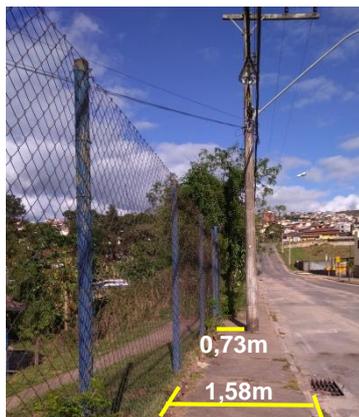
concreto apresenta trincas e imperfeições em alguns pontos. Além das falhas no piso, a instalação de postes de energia elétrica e o avanço da vegetação sobre a calçada, verificado próximo à entrada secundária, contribuem para a redução da área de circulação, como apresentado pelas Figuras 130, 131 e 132. Durante o levantamento identificou-se, também, a inexistência de qualquer tipo de sinalização tátil e de rebaixamento do meio-fio, tanto próximo à faixa de travessia, quanto no acesso principal onde a calçada é interrompida para acesso dos veículos ao estacionamento.

Figura 131: Presença de postes estreitando a área de circulação.
Fonte: Autor (2019).

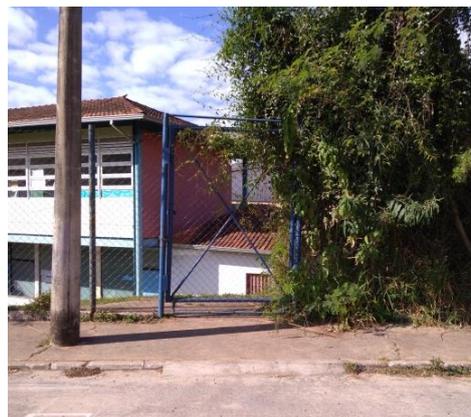
Figura 132: Vista do crescimento da vegetação no acesso secundário.
Fonte: Autor (2019).

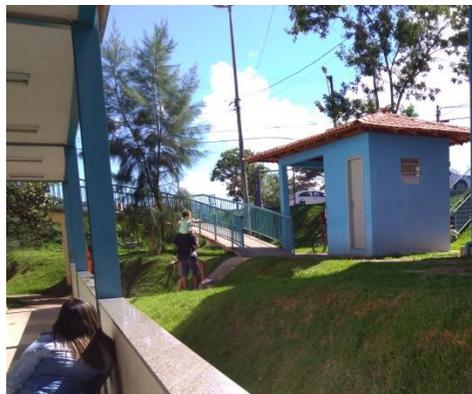
Figura 134: Desnível entre a Recepção e o Primeiro Pavimento. Fonte: Autor (2019).

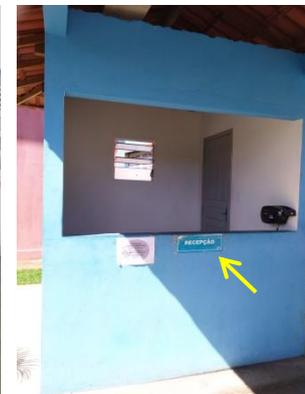
identificado por adesivo com letra branca sobre fundo azul. O balcão de atendimento é constituído por parede em alvenaria, com altura de 1,05m, prejudicando a aproximação frontal de pessoas em cadeiras de rodas e o atendimento de pessoas de baixa estatura ou sentadas (Figura 135).

Figura 135: Identificação do balcão de atendimento. Fonte: Autor (2019).

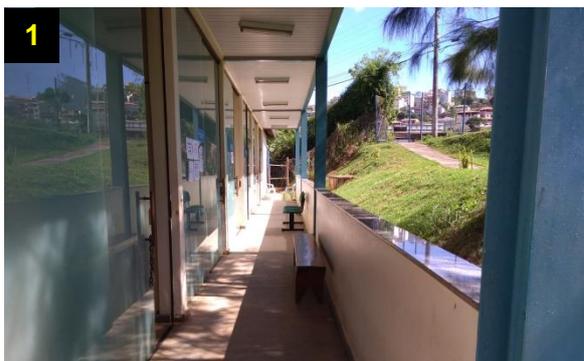
No primeiro pavimento, a circulação está localizada ao longo de toda a fachada frontal dos blocos 1 e 2, conforme destacado na planta baixa (Figura 138). O piso, em granilite, é não escorregadio, regular e contínuo. Porém, a largura média é de 1,40m, inferior ao mínimo de 1,50m definido pela norma. Além disso, os bancos e cadeiras de espera ficam nos corredores, em frente às salas, ocupando uma faixa de 0,51m, reduzindo a área de circulação à 0,89m (Figuras 139 e 140).

Figura 139: Vista geral da Circulação do bloco 1.
Fonte: Autor (2019).

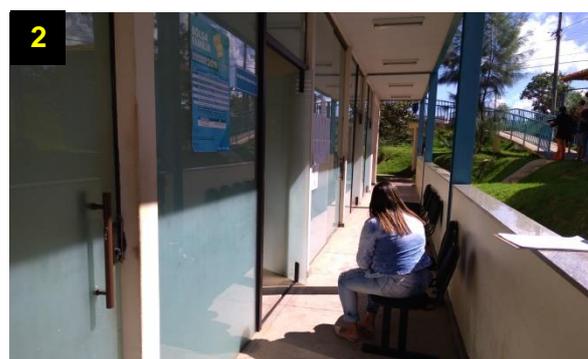
Figura 140: Estreitamento da área de circulação bloco 2.
Fonte: Autor (2019).

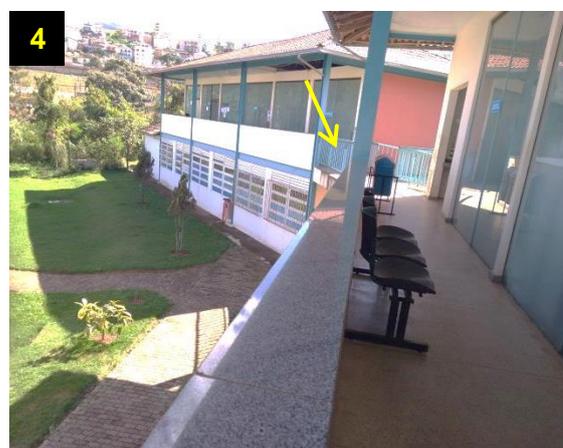
No segundo pavimento, verificou-se, também, a existência de guarda-corpo no patamar da rampa. Executado em estrutura metálica, o guarda-corpo é firme, rígido e bem

fixo às paredes e piso, porém possui altura média de 1,02m inferior à altura mínima de 1,05m estabelecida pela norma (Figura 143).

Figura 143: Vista geral da circulação com destaque para o guarda-corpo do patamar.
Fonte: Autor (2019).

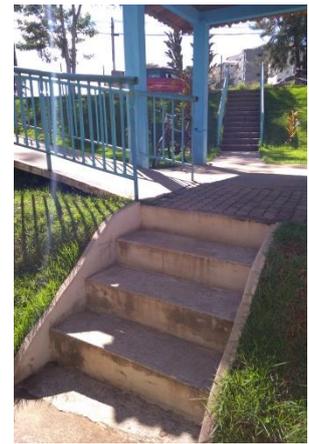
Conforme apresentado na Figura 146, existem duas escadas vencendo os desníveis na edificação. A escada 1, que conecta o estacionamento ao nível da recepção, possui piso antiderrapante e estável em concreto. É composta por um lance único de 11 degraus com largura de 1,19m, os pisos e espelhos têm dimensões constantes de 0,30m e 0,18m, respectivamente, atendendo ao definido pela norma. Porém a utilização de concreto aparente em toda a escada reduz o contraste entre o piso e o espelho, prejudicando sua diferenciação por pessoas com restrição visual (Figura 147). A escada 2, uma escada de quatro degraus, que liga o nível da recepção ao nível do primeiro pavimento, não possui corrimão, nem está afastada 0,30m da área de circulação, como recomenda a norma. Sua largura é de 1,19m, os pisos dos degraus tem largura de 0,34m e os espelhos tem altura média de 0,20m, dessa forma, essa escada não atende a nenhum dos critérios da norma quanto ao dimensionamento, pois possui largura inferior ao recomendado e piso e espelho com dimensões superiores ao limite de 0,32m e 0,18m, respectivamente (Figura 148).

Figura 148: Vista geral da escada 2. Fonte: Autor (2019).

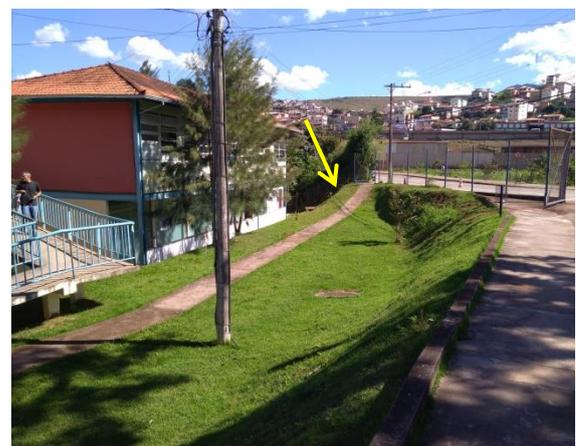
Na edificação, foi verificada a existência de duas rampas: a rampa 1, que conecta o nível da recepção ao nível do primeiro pavimento e a rampa 2, que interliga o nível da recepção, ao segundo pavimento (Figura 149). Existe, ainda, um caminho inclinado que liga a entrada secundária ao nível da recepção, porém a ausência de dados sobre a topografia do terreno impediu o cálculo de sua inclinação (Figura 150). A rampa 1, tem largura de 1,30m e piso antiderrapante, estável e contínuo em concreto, entretanto possui inclinação de 10,8%, não é protegida por guarda-corpo, nem existem corrimãos, tornando-se insegura para pessoas com dificuldade de locomoção, especialmente usuários de cadeiras de rodas (Figuras 151 e 152).

Figura 150: Caminho inclinado entre o acesso secundário e recepção. Fonte: Autor (2019).

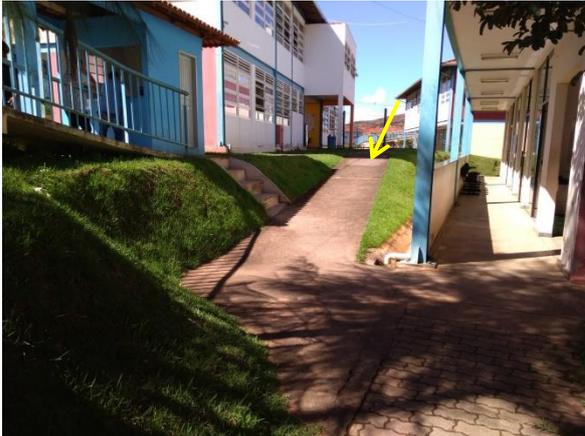
Figura 151: Vista geral da rampa 1.
Fonte: Autor (2019).

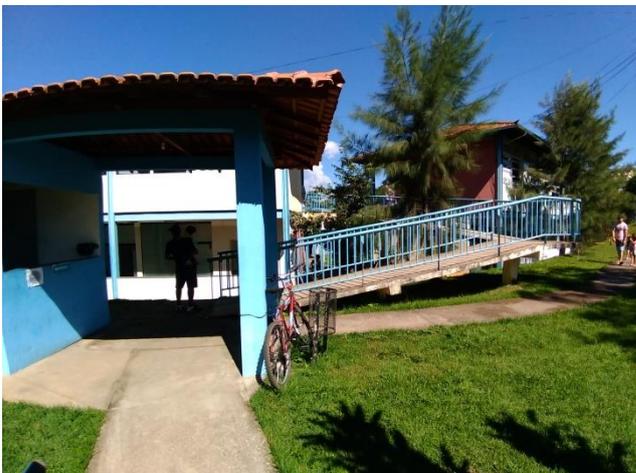
A rampa 2, possui dois lances, em formato de “L” (Figura 153). O piso, em granilite, é estável, antiderrapante e contínuo. Possui largura média de 1,54m atendendo à largura mínima de 1,20m. Porém, o primeiro lance, próximo à recepção, possui inclinação de 15,9% e o segundo, possui inclinação de 13,6%, extrapolando a inclinação máxima de 8,33% estabelecida pela NBR 9050/2015. Além disso, não existem corrimãos vinculados ao guarda-corpo, nem ressaltos no piso nas laterais da rampa (guia de balizamento), para demarcar a área de circulação, como apresentado pela Figura 154.

Figura 153: Vista da rampa 2, de acesso ao 2º Pavimento.
Fonte: Autor (2019).

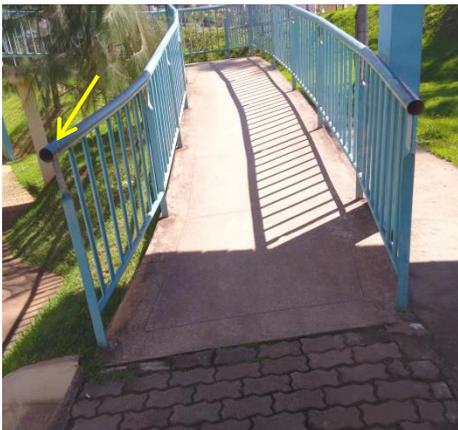
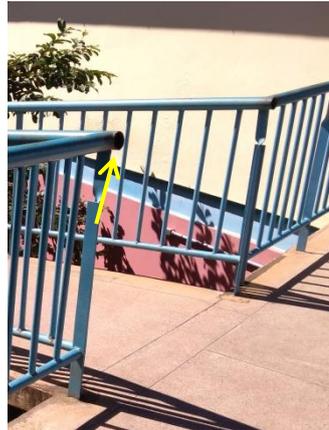
Durante o levantamento não foi identificada a presença de corrimãos na escada ou rampa, verificou-se, somente, a existência de guarda-corpo em ambos os lados da escada 1, com altura de 0,99m e, da rampa 2, com altura de 1,02m, ambas superiores a altura máxima de 0,90m definida pela norma. A seção circular do guarda-corpo, tem diâmetro de 6cm, superior ao intervalo entre 3,0cm e 4,5cm. Ele é contínuo ao longo de toda a rampa, porém não possui acabamento recurvado, sendo apenas interrompido, como mostram as figuras 155 e 156. Enquanto na escada, ele é recurvado para baixo, contudo, sem possuir o prolongamento inicial e final de 30cm (Figura 157).

Figuras 155 e 156: Ausência de acabamento recurvado no guarda-corpo da rampa 2.
Fonte: Autor (2019).

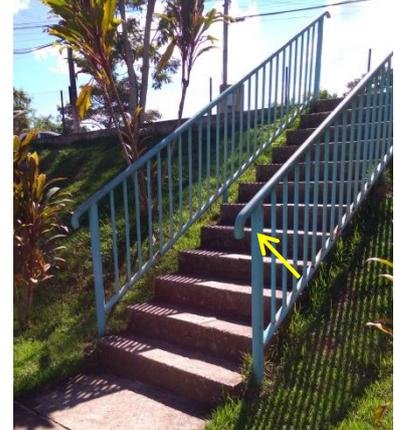
Figura 157: Falta de prolongamento no guarda-corpo da escada.
Fonte: Autor (2019).

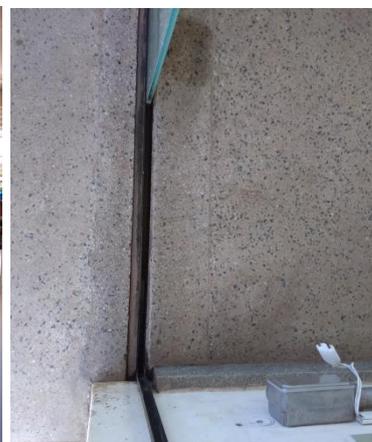
Figura 160: Fresta no piso devido ao trilho da porta de correr.
Fonte: Autor (2019).

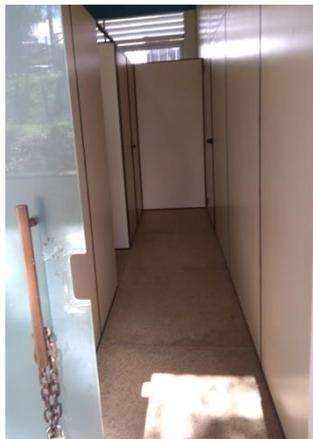
Figura 162: Portas divisórias com maçanetas do tipo bola.
Fonte: Autor (2019)

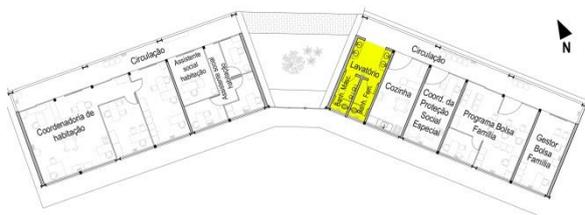
O edifício sede da SEDESC possui um banheiro feminino e um masculino em cada pavimento, conforme apresentado nas Figuras 164 e 165. Embora estejam localizados em locais de fácil acesso, nenhum deles é acessível às pessoas com deficiência ou restrição de mobilidade. No primeiro pavimento não existe sinalização do tipo de banheiro, enquanto no segundo pavimento, ela é realizada por adesivo com letra branca sobre fundo azul, colado à porta, de forma que é acessível às pessoas com restrições visuais (Figuras 166 e 167). Como mencionado no item 5.3.8, as portas de acesso ao banheiro têm vão de 0,80m, e permitem a completa abertura, porém não possuem barra fixada na face interna, voltada para o interior do banheiro. Os pisos, paredes e equipamentos são da cor branca, dificultando sua percepção, devido à falta de contraste. Como não são acessíveis, os boxes

Figura 164: Localização dos banheiros no 1º Pavimento

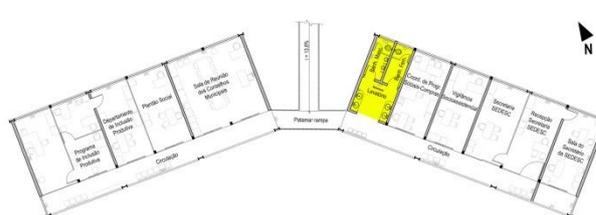
Figura 165: Localização dos banheiros no 2º Pavimento.

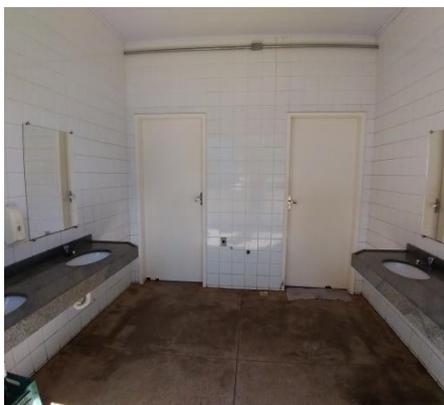
Figura 166: Ausência de identificação nas portas dos banheiros no 1º Pavimento.
Fonte: Autor (2019)

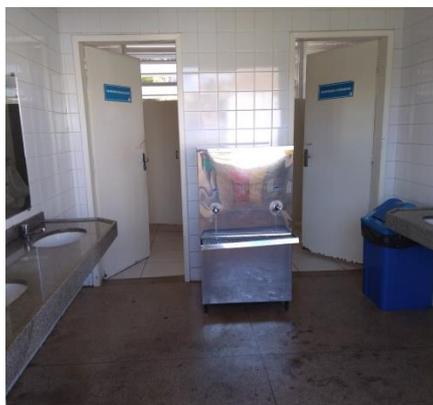
Figura 167: Vista geral do banheiro do 2º Pavimento com identificação das portas.
Fonte: Autor (2019)

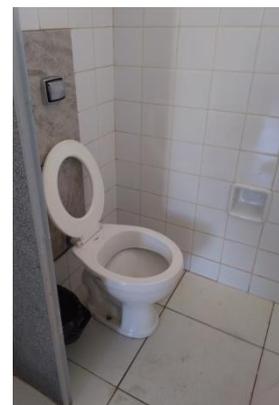
das bacias sanitárias possuem dimensão de 1,34m por 1,00m de largura, não existindo, portanto, área de transferência para o vaso, nem barras de apoio fixadas às paredes, como apresentado na Figura 168. As bacias sanitárias atendem ao intervalo de altura de 0,43m e 0,45m definido pela norma.

Figura 168: Ausência de barras de apoio e dimensão insuficiente nos boxes sanitários.
Fonte: Autor (2019).

Conforme mencionado no item 5.1.9, a ausência de banheiro acessível em edificações de uso público descumpre o Art. 22 – Parágrafo 2º do Decreto 5.296/2004 e o Art. 2 da Lei Municipal nº 1.710/2002. Além disso, ignora o direito que pessoas com deficiência e com mobilidade reduzida têm à igualdade e cidadania, impedindo-as de terem as mesmas experiências e vivências dos espaços que as demais pessoas.
