UNIVERSIDADE FEDERAL DE OURO PRETO
Escola de Minas – Departamento de Arquitetura e Urbanismo
Curso de Graduação em Arquitetura e Urbanismo
PAMELLA MARIA CUNHA

**ACESSIBILIDADE EM EDIFICAÇÕES DE USO PÚBLICO:
Estudo de Caso em Mariana, Minas Gerais**

Trabalho Final de Graduação apresentado ao Curso de Arquitetura e Urbanismo da Universidade Federal de Ouro Preto, como requisito final para a obtenção do grau de Bacharela em Arquitetura e Urbanismo.

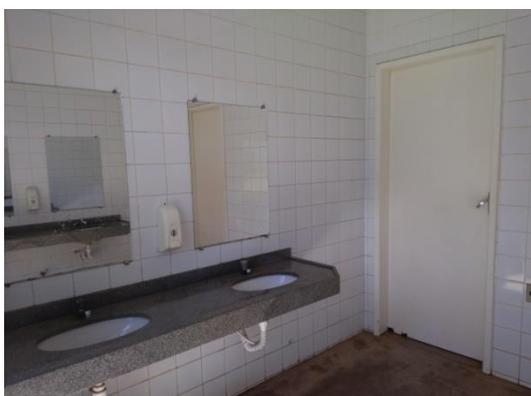
Os lavatórios são constituídos por bancada de granito suspensa e cubas embutidas, permitindo a aproximação, porém não existem barras de apoio instaladas justapostas a eles e as torneiras são do tipo rosqueável. Os acessórios estão instalados a aproximadamente 1,0m do piso, contudo os espelhos não possuem inclinação, dificultando o uso por pessoas de baixa estatura ou em cadeiras de rodas (Figuras 169 e 170).

Figura 169: Bancada suspensa do lavatório no 1º Pavimento.
Fonte: Autor (2019).

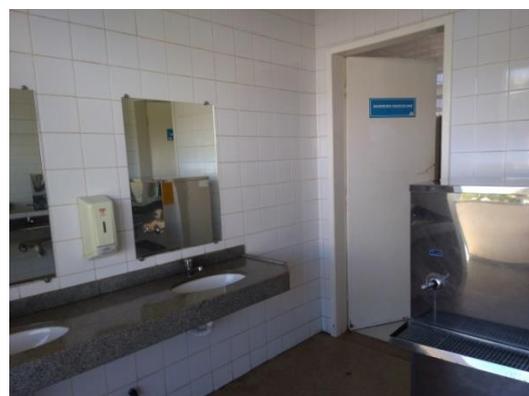
Figura 170: Acessórios e espelhos instalados junto ao lavatório no 2º Pavimento.
Fonte: Autor (2019).
