MINISTÉRIO DA EDUCAÇÃO  
Universidade Federal de Ouro Preto  
Escola de Minas – Departamento de Engenharia Civil  
Curso de Graduação em Engenharia Civil

**APLICAÇÃO DE UMA METODOLOGIA DE ANÁLISE DE  
VULNERABILIDADE FÍSICA EM NOVE LOCAIS COM  
INDÍCIOS DE ESCORREGAMENTO DE TERRA NO CENTRO  
HISTÓRICO DE OURO PRETO**

Monografia de conclusão de curso para  
obtenção do grau de Engenheiro Civil na  
Universidade Federal de Ouro Preto  
defendida e aprovada em 26 de abril de  
2021 como parte dos requisitos para a  
obtenção do Grau de Engenheiro Civil.  
Banca examinadora:

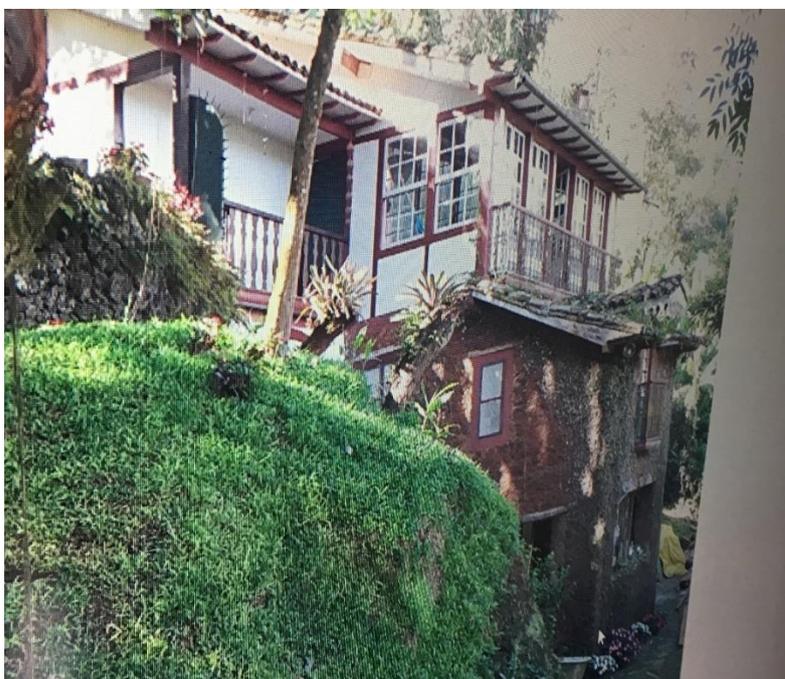
Segundo os donos da casa, a residência (Figura 17) era ponto de encontro dos intelectuais que iam a cidade de Ouro Preto, o chalé localizado neste endereço pertenceu aos artistas plásticos Ivan Marquetti e Carlos Scliar. Sua construção se deu com utilização de madeira de demolição e canga, sendo terminada em meados de 1985.

Figura 17 – Vista da residência antes do desabamento.  
Fonte: Próprio autor.

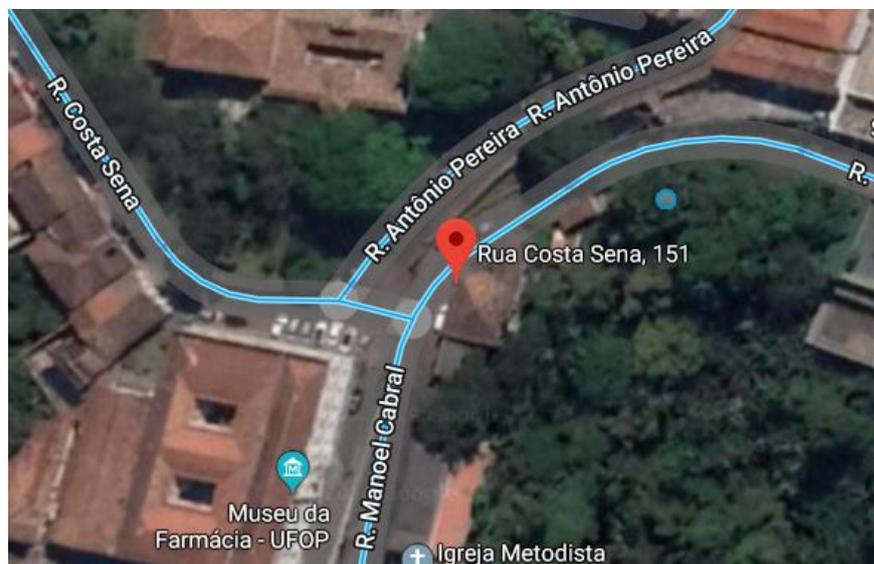
Figura 25 – Localização da residência.

A residência fica bem próxima à antiga Escola de Farmácia, no cruzamento entre as ruas Antônio Pereira, Costa Sena e Manoel Cabral (Figura 25). Na parte externa da edificação, é possível notar um pequeno desalinhamento do pilar esquerdo, bem como duas enormes trincas próximas a ele e ao telhado, conforme ilustra a Figura 26.

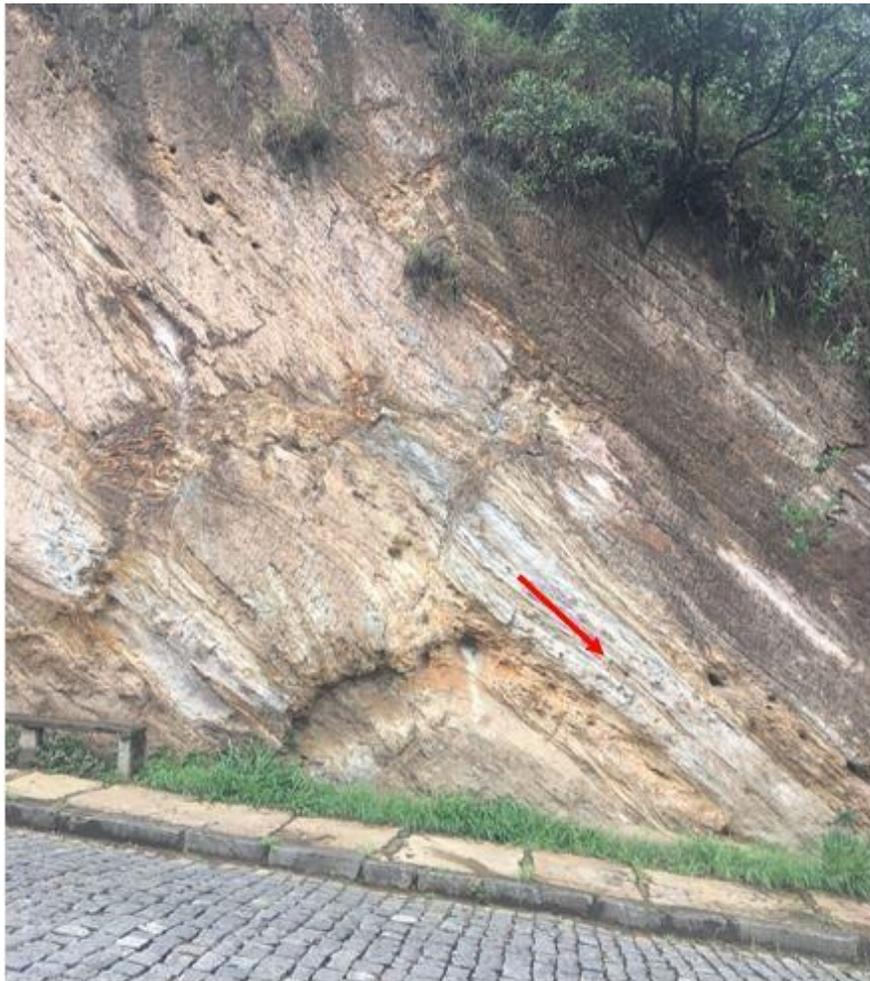
Devido à proximidade das quatro residências analisadas nesta rua, optou-se por analisá-las em um tópico único. Na rua Pacífico Homem, também conhecida como Morro da Forca, é possível observar um grande afloramento de filito e identificar a xistosidade presente na região (Figura 30).

Figura 30 – Afloramento de filito com destaque para o sentido de mergulho das camadas.  
Fonte: Próprio autor.

Como já citado anteriormente, a observação destas residências foi realizada somente pela parte externa, na Avenida Vitorino Dias. Dentre as casas analisadas na região, a localizada no número 150 apresenta o maior grau de vulnerabilidade (0,48), considerado médio. Tal fato pode ser explicado por ela se encontrar na crista do talude que mergulha em direção à Escola Pequeno Mundo.

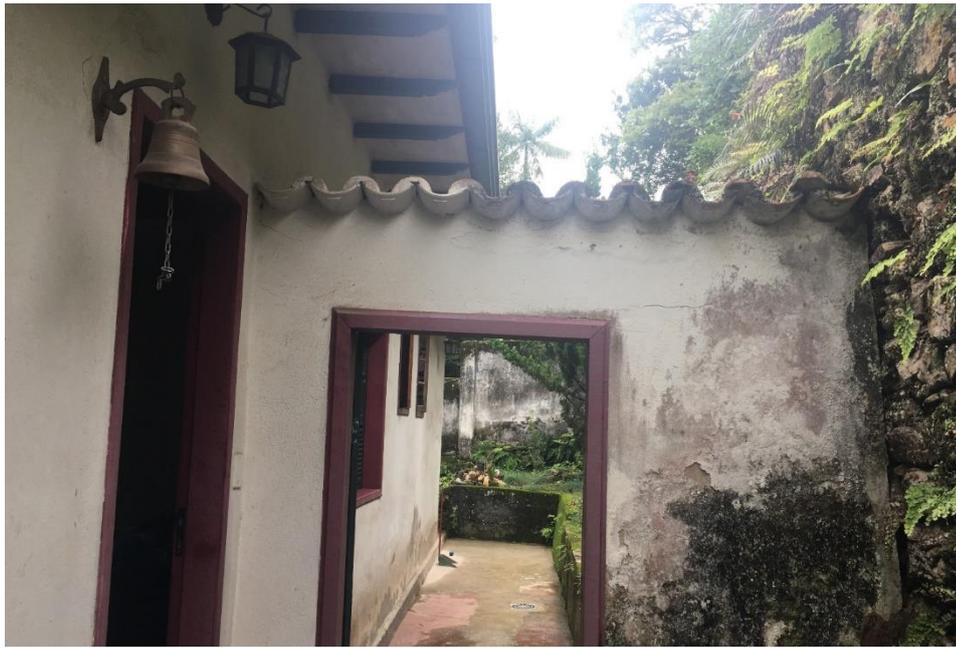
A Figura 50 ilustra um portal que liga o muro a casa e transmite os esforços provenientes de seu deslocamento à edificação. É possível verificar, na parte interna da residência, trincas resultantes dessa movimentação, conforme mostrado na Figura 51.

Figura 50 – Portal que interliga a residência ao muro de pedra seca.  
Fonte: Próprio autor.
