MINISTÉRIO DA EDUCAÇÃO  
Universidade Federal de Ouro Preto  
Escola de Minas – Departamento de Engenharia Civil  
Curso de Graduação em Engenharia Civil

# **ANÁLISE TÁTIL-VISUAL DAS MANIFESTAÇÕES PATOLÓGICAS DO VIADUTO SANTA TEREZA- BH**

Trabalho Final de Curso apresentado  
como parte dos requisitos para obtenção  
do Grau de Engenheiro Civil na  
Universidade Federal de Ouro Preto.

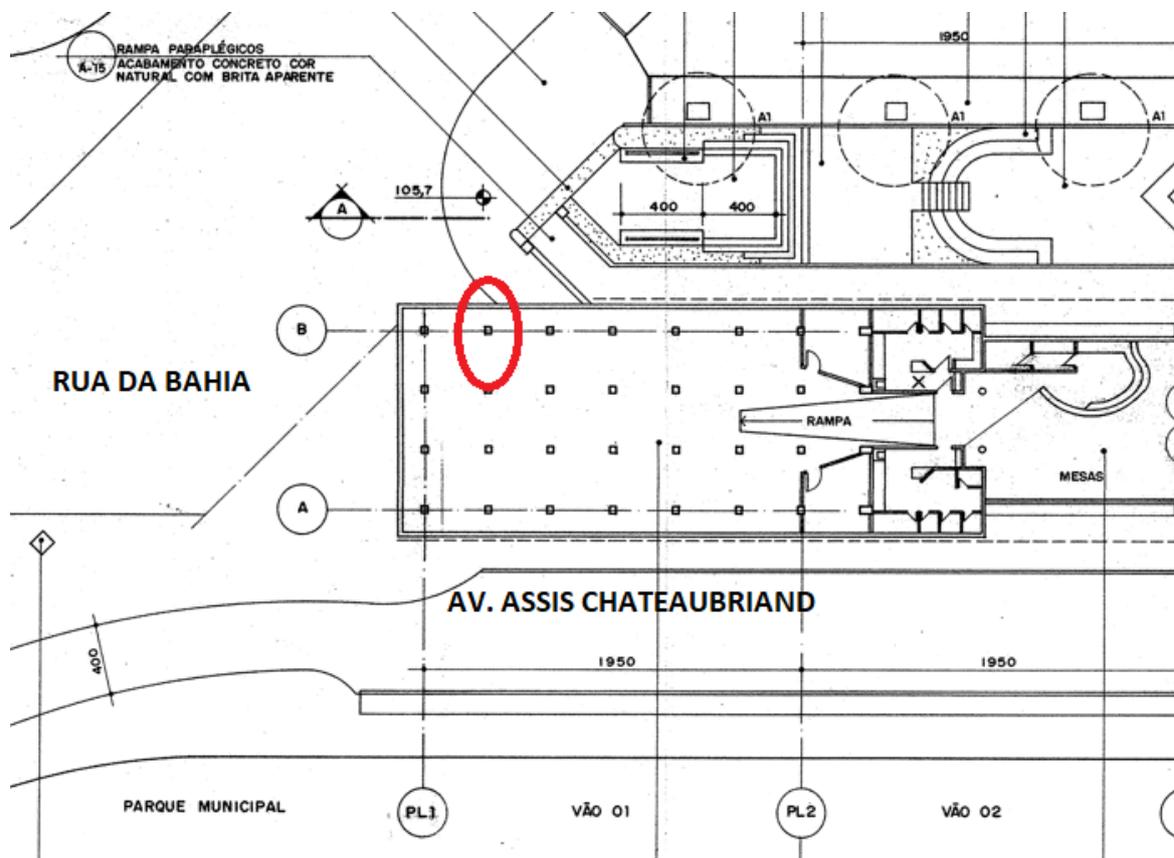
Figura 9: Planta de localização da patologia da figura 3, acesso em planta arquitetônica do viaduto Santa Tereza cedida pela Prefeitura de Belo Horizonte.

A camada/barreira de proteção junto à base dos pilares, foi construída de modo a oferecer proteção do concreto de cobrimento do pilar, das frequentes intempéries relacionadas à temperatura elevada devido à exposição ao fogo, bem como, proteger ao ataque químico devido à urina. Pode-se observar, na Figura 09, a marcação na planta do viaduto, o local aproximado da manifestação patológica identificada. A

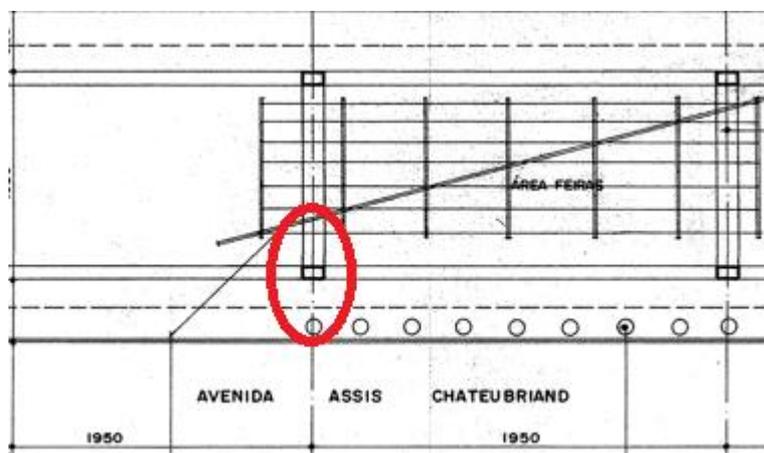
Figura 11: Planta de situação da patologia da Figura 5, acesso em planta arquitetônica do viaduto Santa Tereza cedida pela Prefeitura de Belo Horizonte.

De acordo com a Tabela 03, pode-se afirmar que segundo SOUZA E RIPPER (1998), o concreto esteve exposto a uma temperatura menor que 200°C o que não caracteriza grande perda de resistência do mesmo. Porém, a mesma região do pilar exposta frequentemente, à elevadas temperaturas, pode malefícios para o concreto, portanto essa ação deveria ser mitigada. Observa-se na Figura 11 (planta de situação), o local onde essa patologia se encontra no viaduto.

Nessas imagens pode-se destacar o descolamento da camada de proteção do pilar, e indícios de exposição ao fogo na estrutura. Outros pilares do viaduto também apresentam a mesma manifestação patológica e estão assinalados na Figura 12.

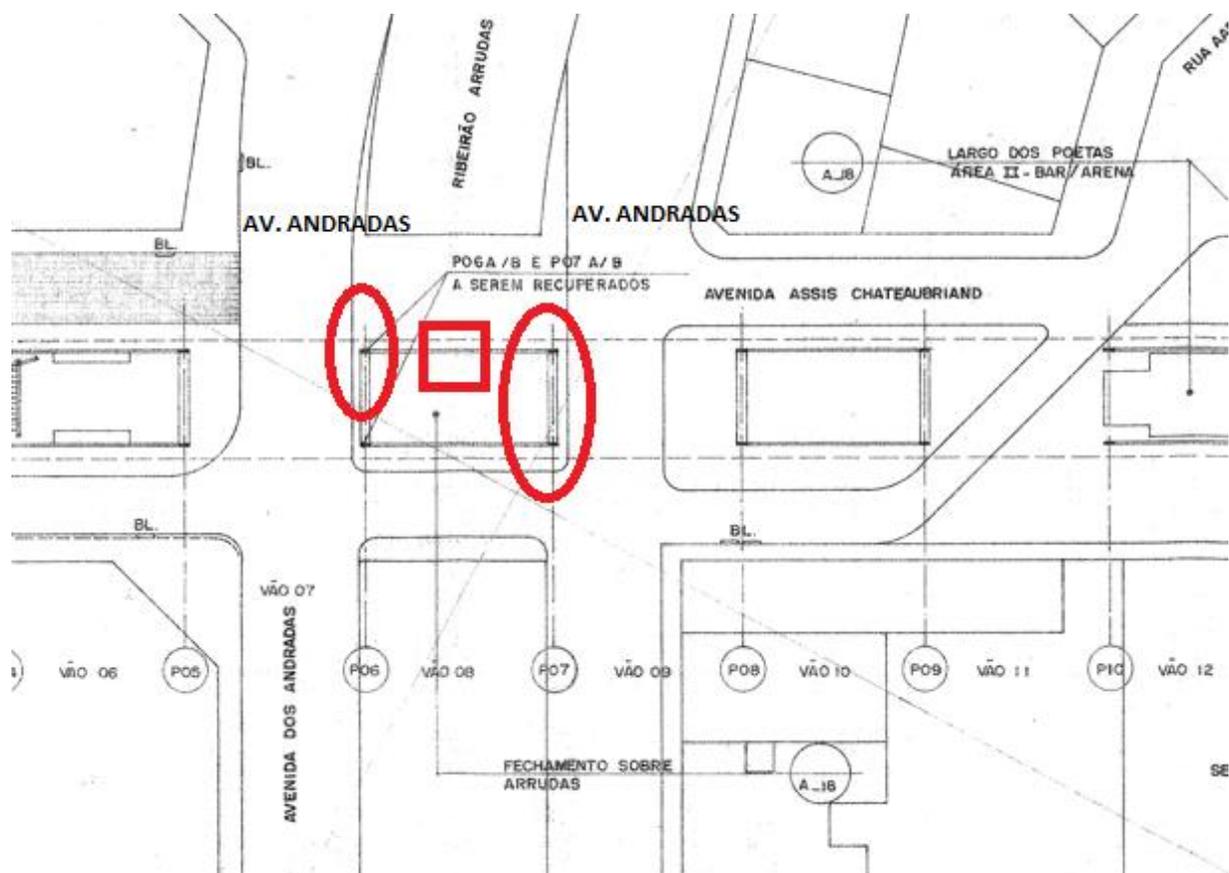
Figura18: Planta de referência de situação das manifestações patológicas das Figuras 14,15, 16 e 17, acesso em planta arquitetônica do viaduto Santa Tereza cedida pela Prefeitura de Belo Horizonte.

Na mesma região do viaduto, porém na face superior do tabuleiro observa-se como mostrado na Figura 14, armaduras expostas na região do passeio de pedestres. É provável que a espessura da camada de revestimento das armaduras neste ponto não foi adequada, ou a solicitação devido ao intenso tráfego de pessoas ocasionou a ruptura e desgaste por abrasão da camada de revestimento das armaduras.

Segundo Helene, Sales, *et al.*, (2018) o processo de corrosão das armaduras pode ser entendido como uma interação destrutiva do material com o meio ambiente. Ele pode ser de natureza química, eletroquímica, e pode ou não estar também associados a ações físicas e mecânicas. No concreto, esses efeitos podem se manifestar em forma de manchas superficiais, fissuras e destacamento do concreto (HELENE, SALES, *et al.*, 2018). Tais manifestações podem ser observadas nas Figuras 15, 16 e 17 sendo que, na Figura 18 mostra-se os pontos de localização dessas manifestações patológicas no viaduto.

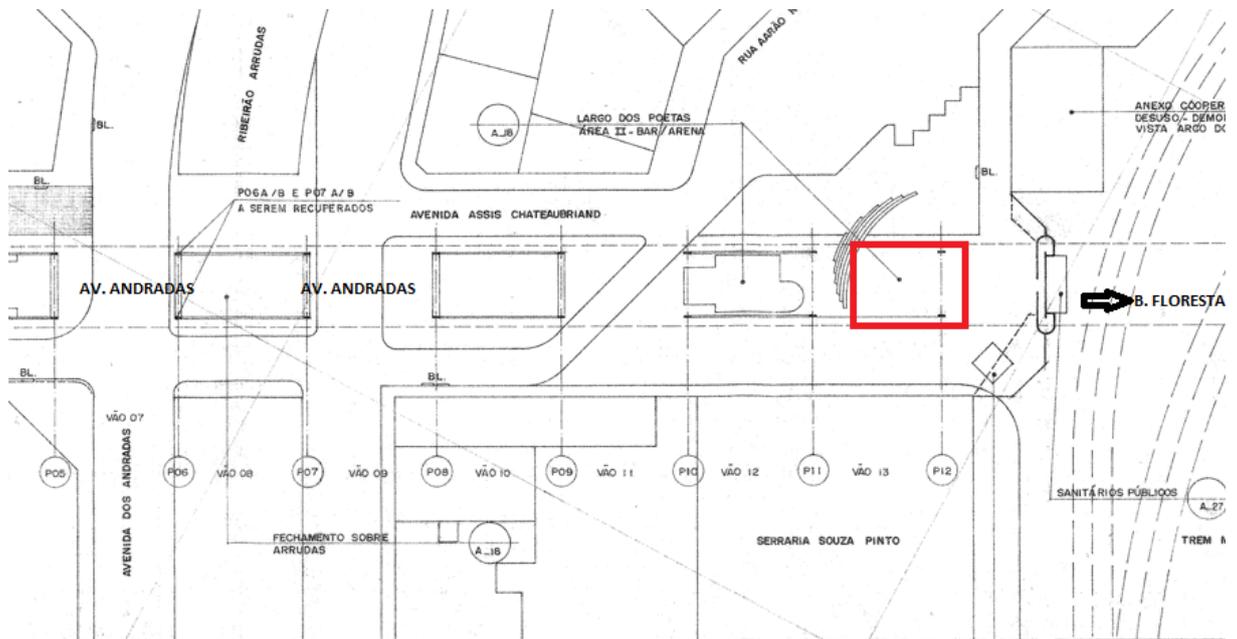
Figura 21: Área de apresentações e feiras do viaduto, acesso em planta baixa do viaduto Santa Tereza cedida pela Prefeitura de Belo Horizonte.

O viaduto Santa Tereza é um dos pontos de encontros para shows, apresentações, feiras e outros eventos em Belo Horizonte. Dessa forma, na planta baixa do viaduto é sugerido uma parte do viaduto para estes fins, o qual é mostrado abaixo na Figura 21, de situação da manifestação patológica.

Para adequada utilização do espaço se faz necessária a camada de revestimentos, uma vez que, se trata de uma área utilizada para eventos e tráfego de pessoas. A camada de pavimentação ou revestimentos irá facilitar tanto a manutenção quanto a limpeza do local, bem como, melhorar a satisfação dos usuários/pedestres. A camada de revestimentos de piso na área deverá cumprir com a função estética, de regularização e estanqueidade, de modo a oferecer maior conforto e segurança aos usuários.
