MINISTÉRIO DA EDUCAÇÃO
Universidade Federal de Ouro Preto
Escola de Minas – Departamento de Engenharia Civil
Curso de Graduação em Engenharia Civil

**A UMIDADE COMO AGENTE DE DEGRADAÇÃO DE
EDIFICAÇÕES: UM ESTUDO DE CASO EM EDIFICAÇÕES
DE OURO PRETO-MG**

Trabalho Final de Curso apresentado como parte dos requisitos para obtenção do Grau de Engenheiro Civil na Universidade Federal de Ouro Preto.

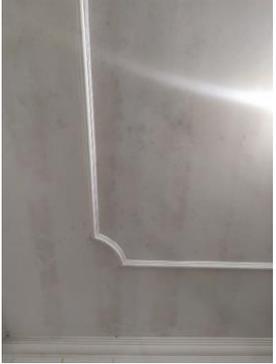
Forma de atuação	Causa	Manifestações patológicas	Ilustração
Infiltração	Estas podem ocorrer devido vazamentos nos canos ou vazamento pelo telhado.	Surgimento de mofo e bolor

<p>Figura 11 – Surgimento de mofo em teto da residência Fonte: Imagem do autor</p>

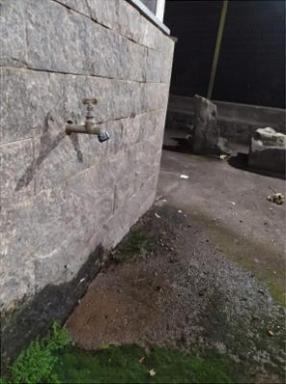
<p>Percolação livre da água</p>	<p>Estas ocorrem devido a passagem da água, podendo ser por uma calha ou até mesmo uma torneira pingando diariamente.</p>	<p>Surgência de musgo, e/ou mofo se existir parede perto e deterioração do concreto ou superfície que está em contato com a água diariamente</p>

<p>Figura 12 - Surgimento de musgos em piso abaixo de torneira Fonte: Imagem do autor</p>
---------------------------------	---	--	--

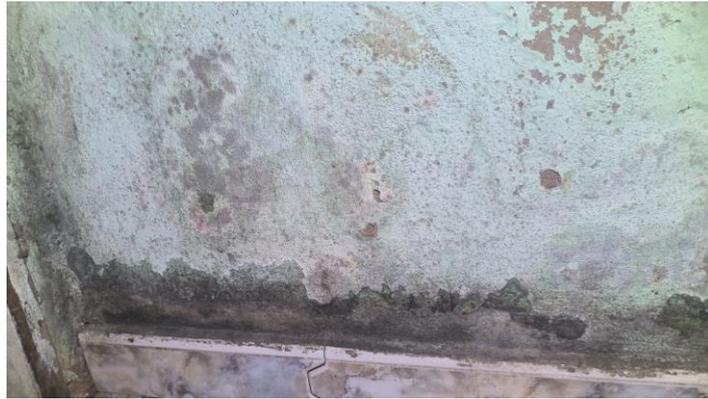
Figura 20 - Parede com presença de mofo e bolor devido a ascensão de água por capilaridade
Registro do autor

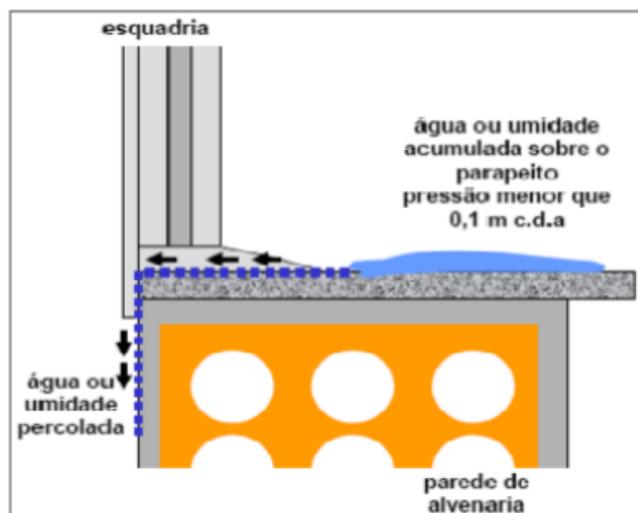
Esta forma de umidade surge devido à movimentação da água impulsionada pela gravidade, influenciada pela pressão hidrostática. Refere-se ao deslocamento de líquidos em um padrão de fluxo laminar através de pequenas rachaduras, fissuras ou porosidades presentes em superfícies expostas, conforme Figura 21. A umidade por percolação é facilmente encontrada em lâminas de água sobre determinados ambientes, tais como: terraços, empenas, fachadas e coberturas.

Figura 21 - Percolação pela esquadria
Fonte: Adriana Lage (2012)

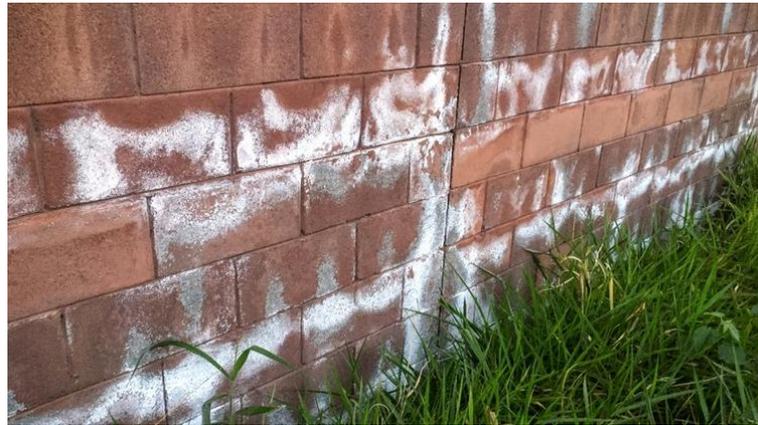
Figura 22 - Muro com sinais do fenômeno de eflorescência
Fonte: Blok (2019)
