**APLICAÇÃO DA MANUTENÇÃO CENTRADA NA CONFIABILIDADE  
PARA ANÁLISE DE FALHA DE SOLTURA DE RODA EM UMA  
FROTA DE CAMINHÕES: O CASO DE UMA MINERADORA**

Monografia apresentada ao Curso de Graduação em Engenharia Mecânica da Universidade Federal de Ouro Preto como requisito para a obtenção do título de Engenheiro Mecânico.

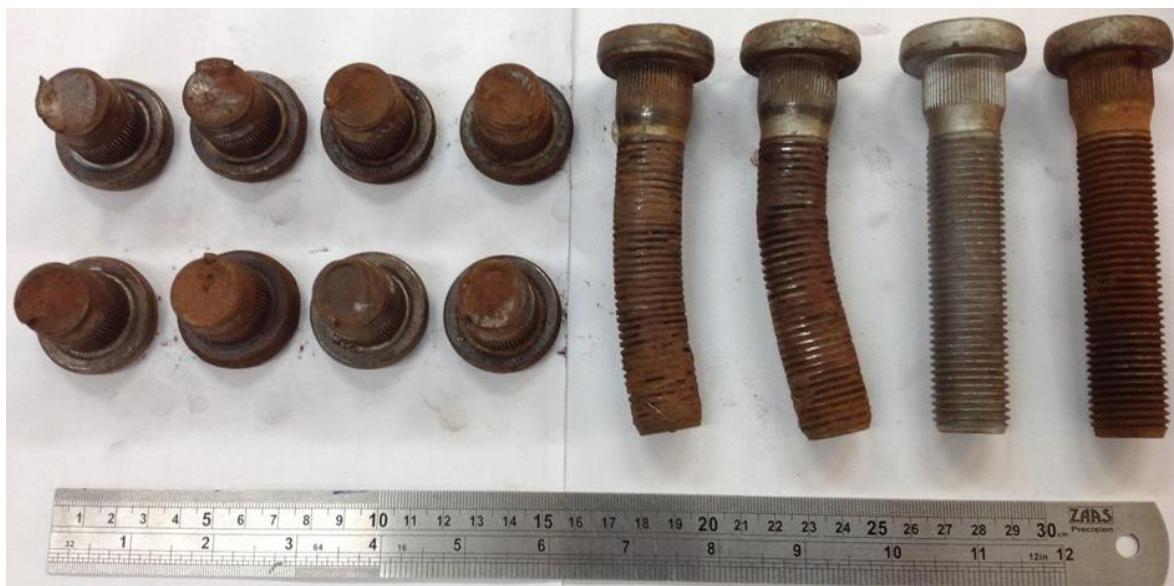
Figura 14: Parafusos coletados  
Fonte: Pesquisa direta (2025)

Tendo em vista que a soltura das rodas tem sido uma consequência da fratura dos parafusos, foram levantados alguns dados dos parafusos de roda utilizados. A Figura 14 mostra 12 parafusos retirados para análise.

Na Figura 14 foram coletados 10 parafusos de uma roda que se soltou, 1 parafuso novo retirado do almoxarifado e um parafuso retirado de uma roda que não se soltou. Pela figura percebemos que dos 10 parafusos retirados da roda que se soltou, 8 estão fraturados e 2 empenados.

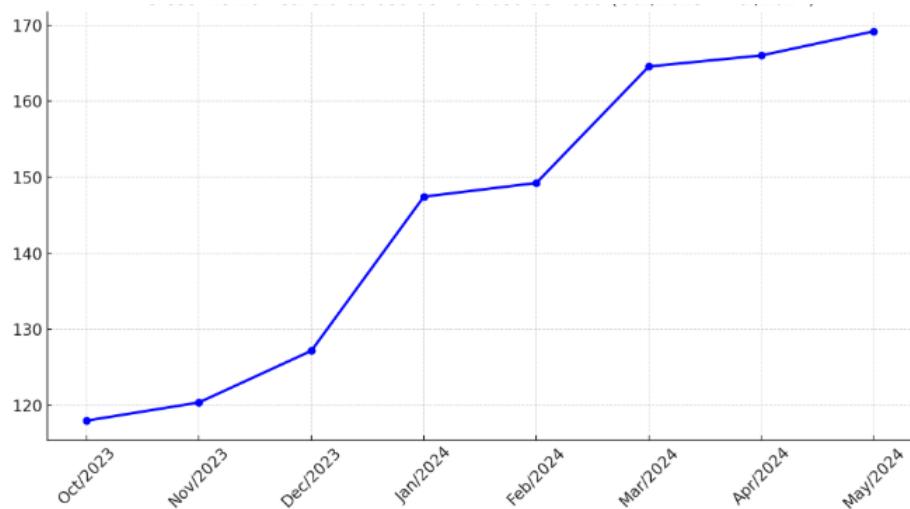
Figura 15: Consumo de parafusos de roda (out/23 a mai/24)  
Fonte: Pesquisa direta (2025)

Através dos dados do almoxarifado que faz o controle de entrada e saída de materiais, foi verificado um crescimento significativo do uso de parafusos de roda, principalmente a partir de dezembro de 2023. A Figura 15 mostra o aumento do consumo de parafusos de rodas entre outubro de 2023 e maio de 2024.

Pelo gráfico da Figura 15 é possível perceber um aumento do consumo de parafusos de roda desde outubro de 2023, que teve um crescimento mais significativo a partir de dezembro de 2024 até março de 2024, onde a partir daí se manteve alto, mas sem um crescimento exponencial.

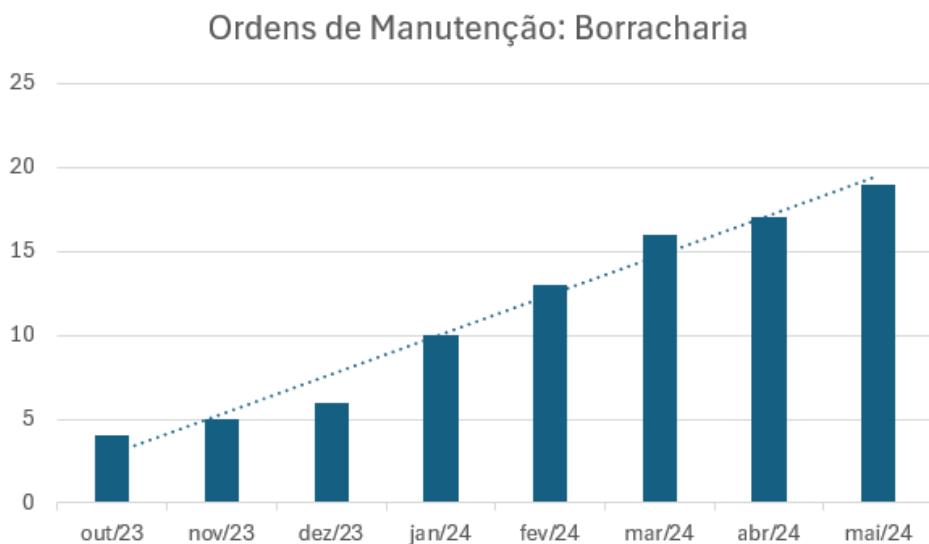
Figura 16: Quantitativo de ordens de manutenção na área de borracharia  
Fonte: Pesquisa direta (2025).

Foi verificado que todos os caminhões da frota estavam com a manutenção preventiva em dia, mas foi visto um aumento significativo das Ordens de Manutenção Corretivas relacionadas à borracharia, que incluem furos de pneu, necessidade de troca de pneu por fim de vida útil, parafusos frouxos e soltura de rodas. Na Figura 16 tem-se o gráfico evidenciando o aumento de ordens de manutenção corretivas na área de borracharia entre outubro de 2023 e maio de 2024.

Pelos dados do gráfico da Figura 16, é possível perceber que houve um aumento mais significativo das corretivas de borracharia a partir de janeiro de 2024. Com isso, foi feita uma comparação com os dados do ano anterior para verificar se, de fato, esse aumento é pontual ou já acontecia no ano anterior. A Figura 17 retrata o comparativo do aumento das Ordens de Manutenção de borracharia entre os anos de 2022 e 2024.

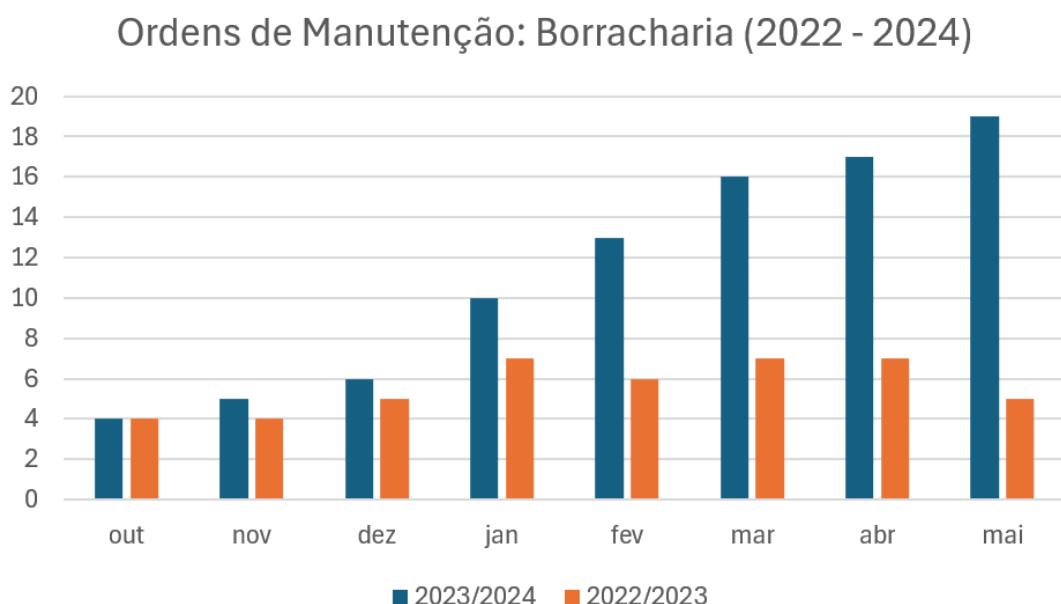
Figura 17: Comparativo de quantitativo de ordens de manutenção na área de borracharia (2022 - 2024)  
Fonte: Pesquisa direta (2025)

Pelos dados do gráfico da Figura 17, é possível perceber que, no período entre 2022 e 2023, de janeiro a abril, houve um aumento do número de ordens corretivas na área de borracharia, mas não foi tão expressivo, e esse aumento vem junto com o período de chuva, que é considerado normal. Já entre 2023 e 2024 demonstra um aumento contínuo e exponencial, evidenciando algo fora do normal da operação/manutenção.

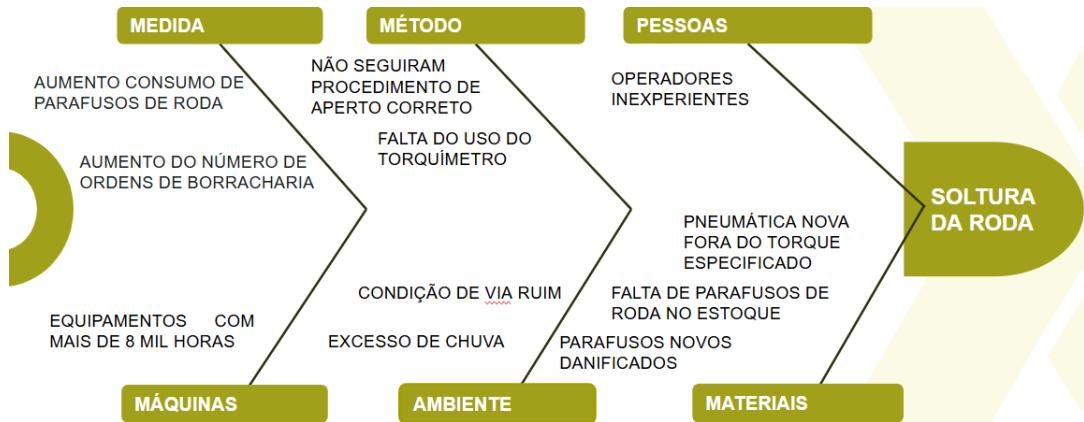
Figura 18: Diagrama de Ishikawa: Soltura de roda

Primeiramente foi realizado o Diagrama de Ishikawa, também conhecido como diagrama da espinha de peixe ou Diagrama de causa e efeito, onde foi possível ter uma visão mais macro das possíveis causas que levaram à soltura das rodas dos caminhões. A Figura 18 mostra o diagrama levantado pela equipe.

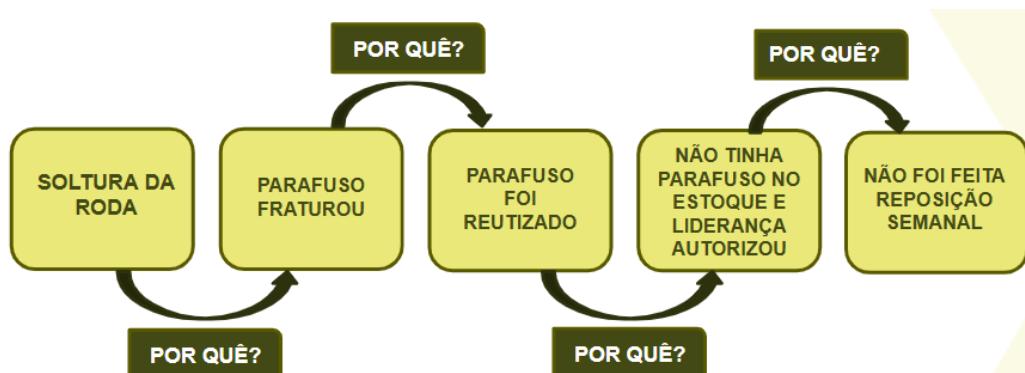
Figura 19: Diagrama dos Porquês – Estoque  
Fonte: Pesquisa direta (2025)

A primeira hipótese é de que a causa raiz poderia ser a reutilização dos parafusos de roda. No procedimento de manutenção, os parafusos de roda não podem ser reutilizados, pois com o tempo de uso eles podem sofrer danos como empenamento, estiramento e deformação devido ao calor, além de pressão e vibrações contínuas, mesmo sem sinais visíveis. A Figura 19 mostra a primeira hipótese do Diagrama dos Porquês.

A Figura 19 mostra que a reutilização de parafusos aconteceu por uma falha de processo da equipe de almoxarifes, que, em algumas semanas não realizou a reposição semanal de estoque em dezembro e o almoxarifado ficou sem parafusos de roda por alguns dias. Nesse caso, o correto seria deixar o equipamento parado aguardando a chegada dos parafusos, mas, devido à baixa disponibilidade de caminhões no período, a liderança autorizou algumas vezes a reutilização de parafusos de roda, descumprindo assim o procedimento, que poderia ter causado a soltura das rodas.

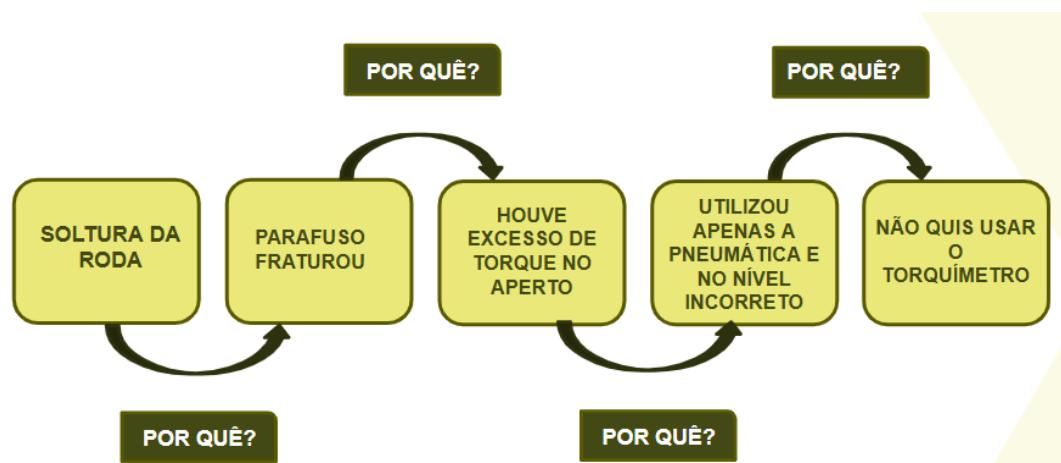
Figura 20: Diagrama dos Porquês – Procedimento  
Fonte: Pesquisa direta (2025)

A segunda hipótese, evidenciada na figura 20, seria no processo de manutenção, onde o correto é a utilização da Pneumática apenas no primeiro estágio, para posicionar o parafuso, e posteriormente utilizar o torquímetro, porém com as câmeras foi evidenciado que algumas vezes a equipe tem utilizado apenas a pneumática, mesmo tendo o torquímetro disponível, provavelmente devido a rapidez do processo utilizando apenas a pneumática.

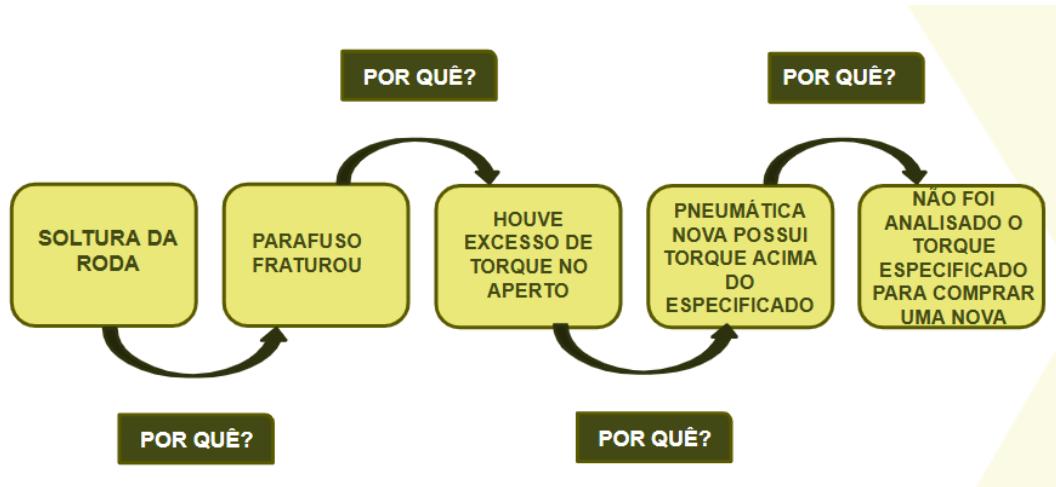
Figura 21: Diagrama dos Porquês – Pneumática  
Fonte: Pesquisa direta (2025)

A terceira hipótese, evidenciada na figura 21, foi de que a pneumática que eles estavam utilizando agora era nova e parecia ser mais potente do que a anterior e que o torque dela poderia estar acima do que o especificado, para o aperto de roda, pelo fabricante.

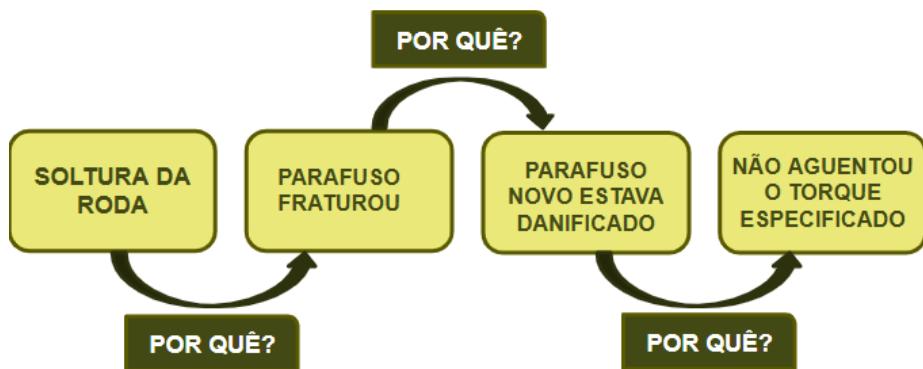
Figura 24: Diagrama dos Porquês - Parafuso novo  
Fonte: Pesquisa direta (2025)

A quarta hipótese, evidenciada na figura 24, é de que o parafuso novo já poderia estar danificado ou sem tratamento térmico ou camada protetora adequada, por isso não estaria aguentando o toque aplicado com a pneumática e o torquímetro.

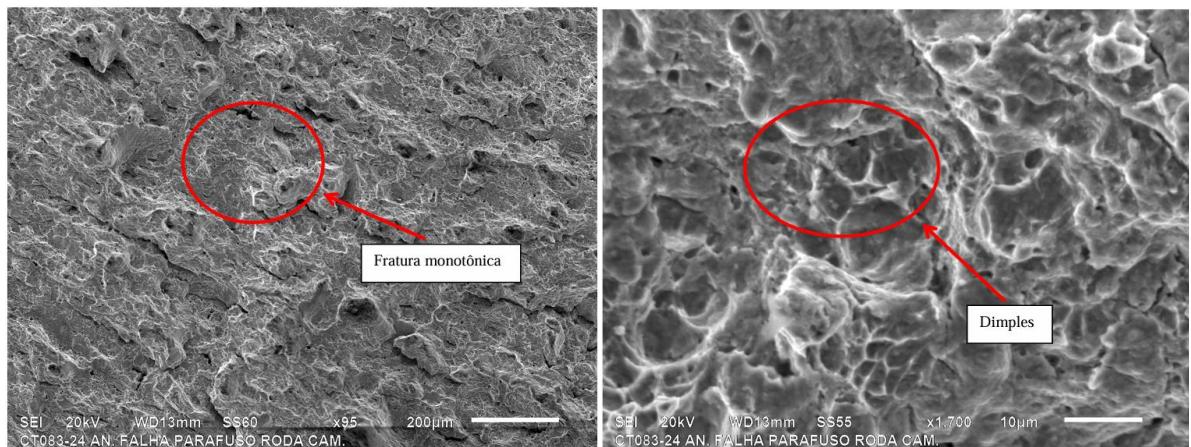
Figura 38: Meio da fratura - parafuso fraturado 1  
Fonte: Cedido pelo Laboratório que realizou a análise (2024)

A Figura 38 mostra a região de fratura monotônica (apenas um carregamento) na parte final da fratura, com a presença de dimples, o que demonstra um tipo de fratura dúctil.

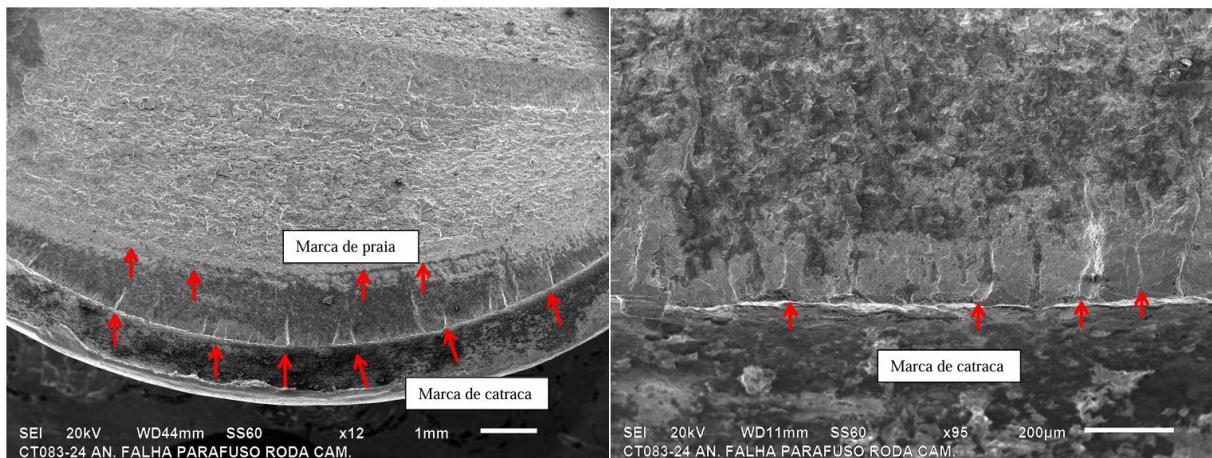
Figura 40: Superfície da fratura – parafuso fraturado 2

A amostra do parafuso fraturado 2 mostra também a presença de marca de catraca nas regiões de início da fratura e marcas de praia. A Figura 40 mostra as superfícies da fratura do parafuso 2 com marcas de catraca.

Foi assim evidenciada a fratura por fadiga mecânica devido à presença de marca de catraca no início da fratura e marcas de praia. Junto às regiões das marcas de catraca foram vistas regiões com aspecto de corrosão nas duas amostras fraturadas. Junto às regiões das marcas de catraca foram vistas regiões com aspecto de corrosão nas duas amostras fraturadas

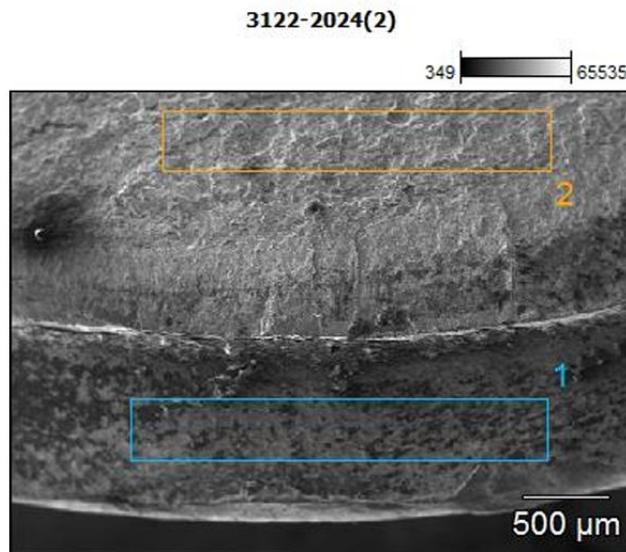
Figura 42: Superfície da fratura – parafuso fraturado 2 – 35x  
Fonte: Cedido pelo Laboratório que realizou a análise (2024)

A microanálise química por MEV/EDS nas regiões da raiz do filete e da superfície da fratura apresentou certa semelhança; não foram evidenciados valores consideráveis dos elementos Zn e Al que fazem parte de camada superficial contra a corrosão. Ressalta-se que o fabricante não repassou informação sobre especificação de camada superficial. A Figura 42 mostra os pontos da superfície do parafuso fraturado 2 onde foi feita a microanálise química.

A figura 42 evidencia os pontos onde foram feitas as microanálises químicas, no caso, 2 diferentes pontos. A Tabela 6 representa a microanálise química feita na região evidenciada pela Figura 37 no parafuso fraturado 2.

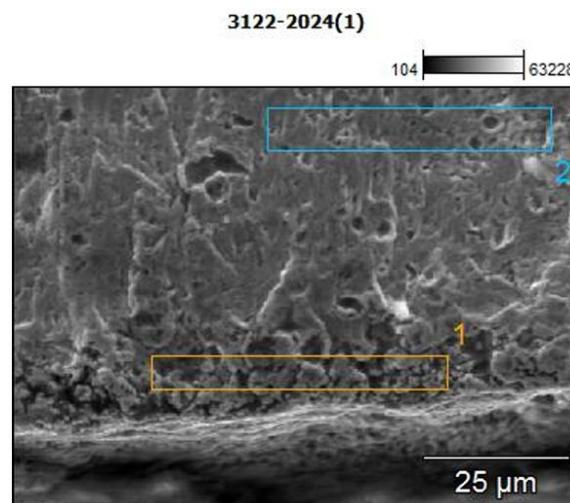
Figura 43: Superfície da fratura – parafuso fraturado 2 – 1300x

A figura 43 evidencia os pontos onde foram feitas as microanálises químicas, no caso, 2 diferentes pontos. A Tabela 7 representa a microanálise química feita na região evidenciada pela Figura 55 no parafuso fraturado 2.

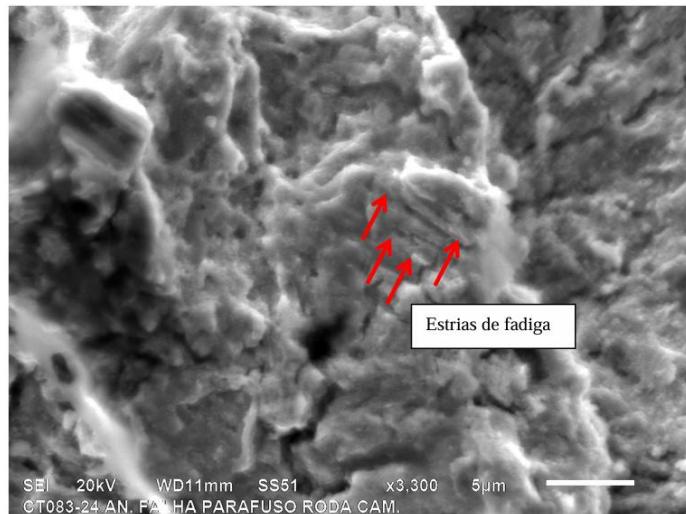
Figura 44: Superfície da fratura – parafuso fraturado 2  
Fonte: Cedido pelo Laboratório que realizou a análise (2024)

A Figura 44 evidencia a maior característica microscópica da propagação da trinca por fadiga, que é a presença de estrias.

As estrias são geradas quando o componente recebe picos de tensão, provocando o avanço da trinca. Esse progresso da trinca deixa uma marca na superfície de fratura na forma de um pequeno degrau.

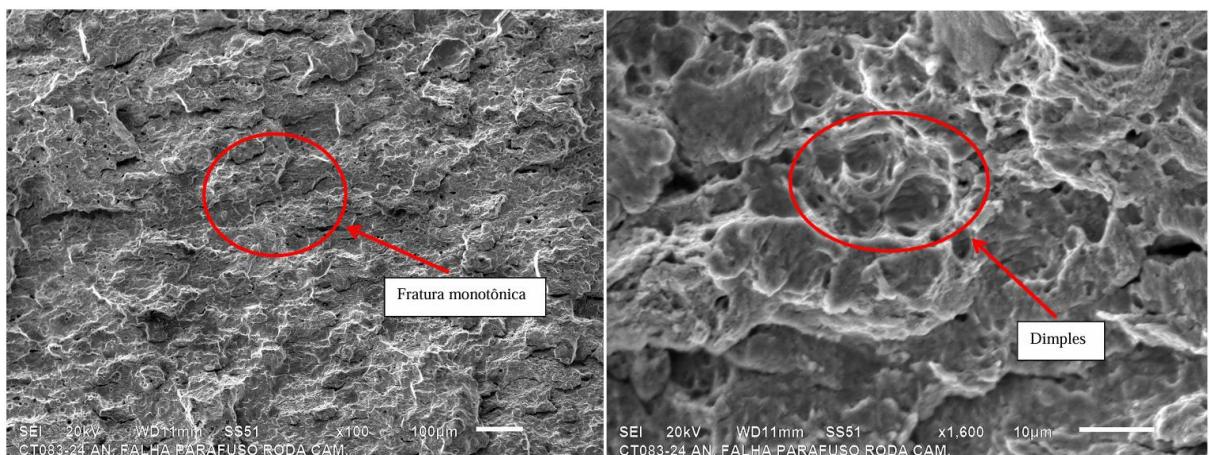
Figura 45: Meio da fratura – parafuso fraturado 2  
Fonte: Cedido pelo Laboratório que realizou a análise (2024)

A Figura 45 mostra a região de fratura monotônica, que é aquela em que ocorre instantaneamente após apenas um carregamento, na parte final da fratura, com a presença de dimples, o que demonstra um tipo de fratura dúctil no parafuso 2.

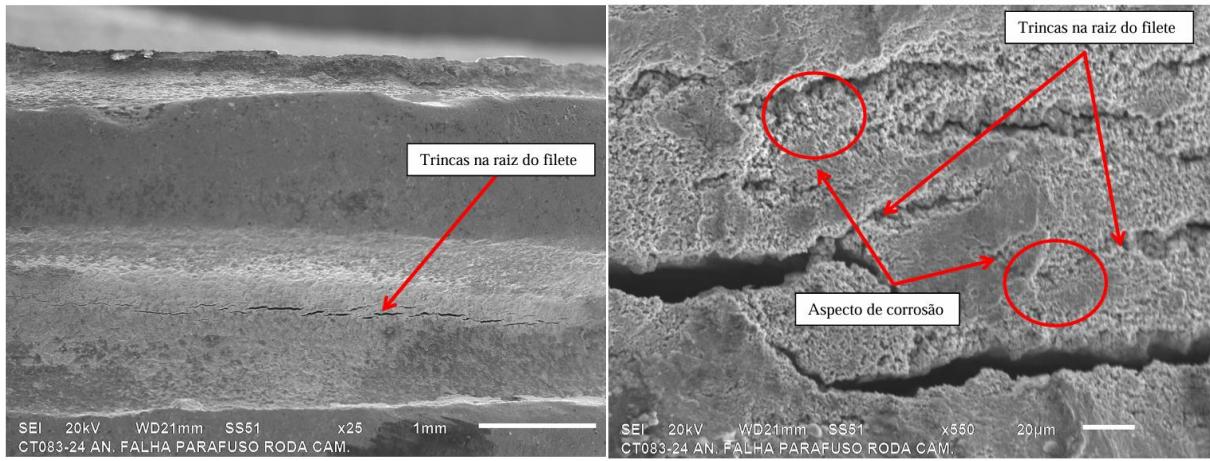
Figura 46: Superfície lateral da fratura (região dos filetes) – parafuso fraturado 2  
Fonte: Cedido pelo Laboratório que realizou a análise (2024)

Vários pontos de corrosão foram evidenciados na raiz do filete e também foram evidenciadas trincas contínuas na superfície lateral da fratura.

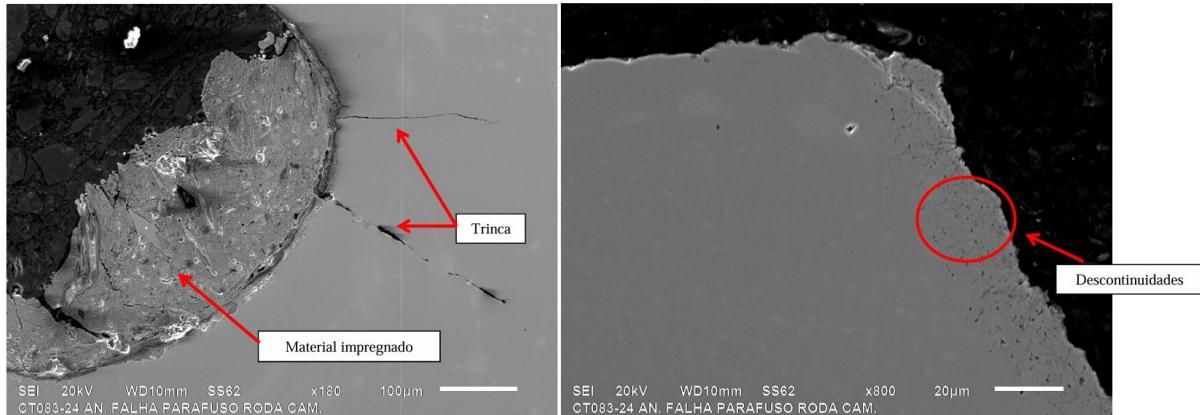
Figura 47: Superfície lateral da raiz do filete (íncio da fratura) – parafuso fraturado 2  
Fonte: Cedido pelo Laboratório que realizou a análise (2024)

Uma faixa com descontinuidades foi observada na superfície da amostra, na região de ínicio da fratura, que possivelmente são em consequência da matéria impregnada e das trincas evidenciadas também na Figura 47.

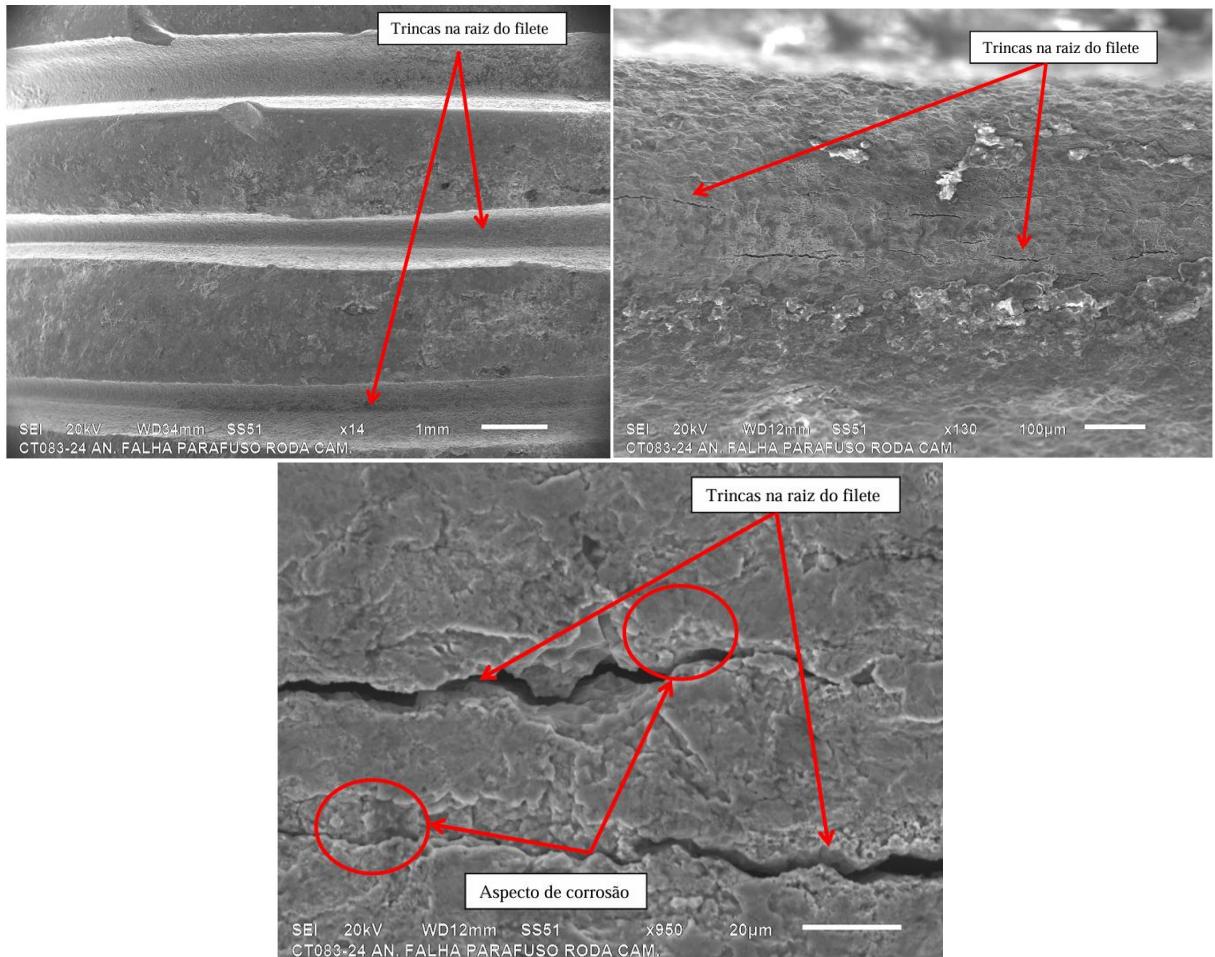
Figura 48: Superfície da raiz do filete – Parafuso empenado 3  
Fonte: Cedido pelo Laboratório que realizou a análise (2024)

Foi possível observar vários pontos com trincas na raiz do filete e superfície com aspecto de corrosão em vários pontos no parafuso empenado 3, o que é justificável devido ao emprego que o mesmo sofreu.

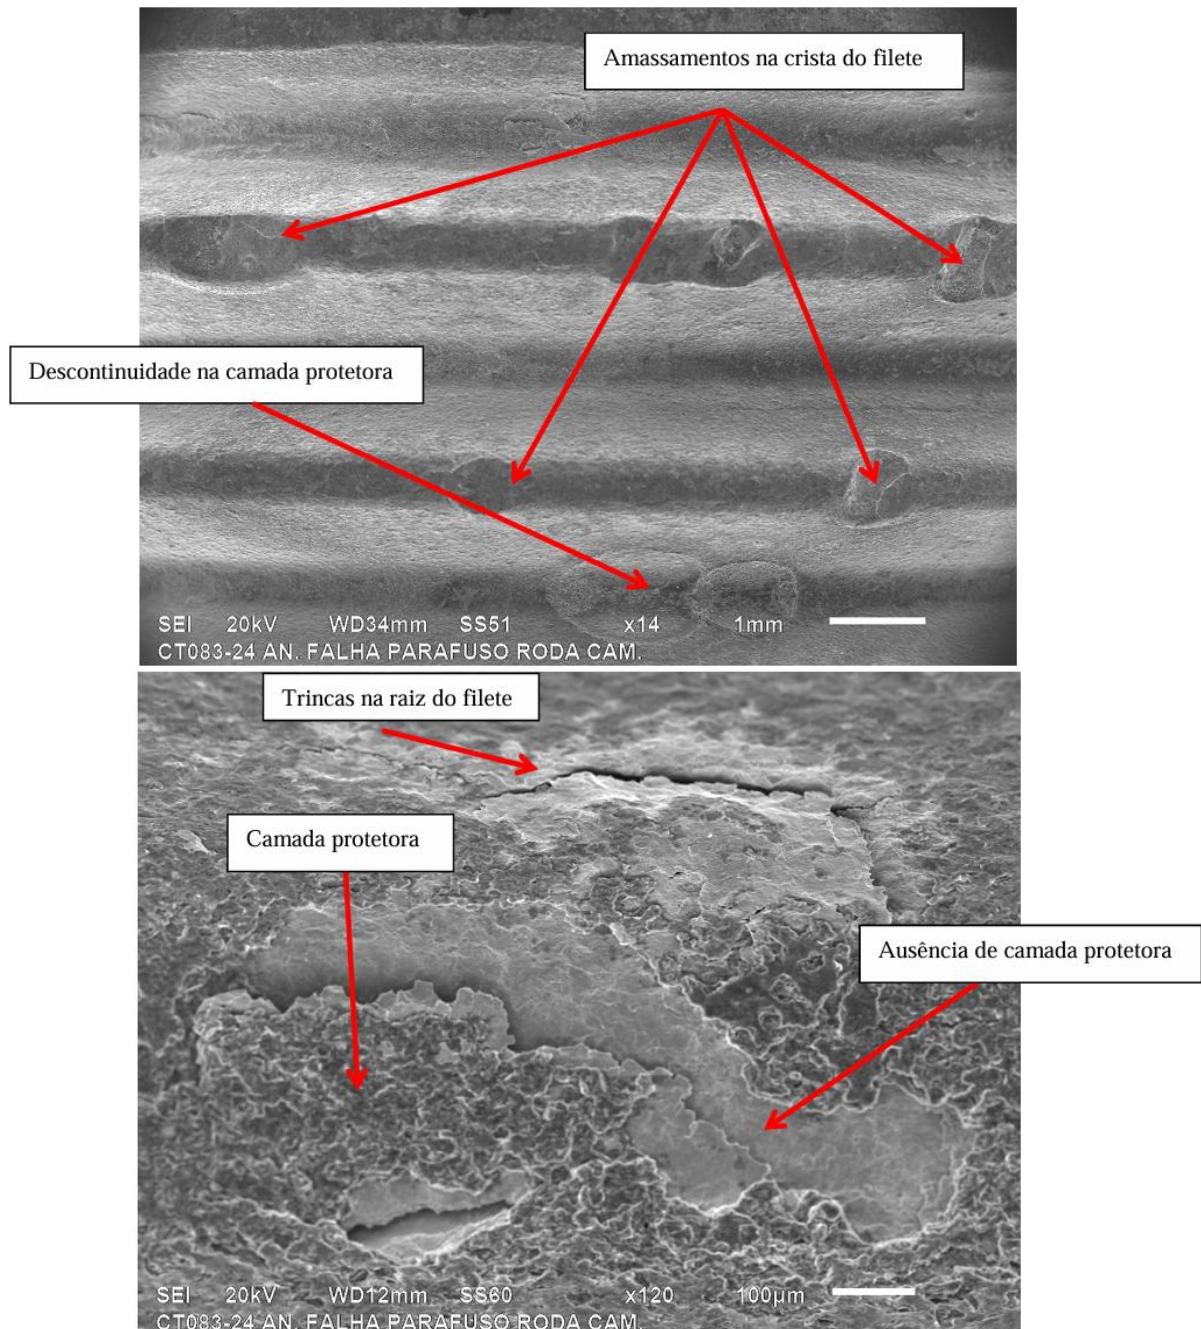
Figura 49: Superfície da raiz do filete – parafuso novo 4  
Fonte: Cedido pelo Laboratório que realizou a análise (2024)

Foi possível observar amassamentos na região da crista do filete de rosca, regiões com descontinuidades, como a ausência de camada superficial contra corrosão e trincas na raiz do filete, como foram evidenciados na Figura 49.

- Usar um parafuso de roda isento de descontinuidades, trincas e descarbonetação superficial, que tenha uma matriz totalmente martensítica e que tenha uma camada superficial contra corrosão efetiva para, assim, evitar o contato do meio com a superfície do aço e gerar pontos de corrosão que possam intensificar a região com o fator de concentração de tensão e garanta ainda mais a resistência mecânica exigida pelo parafuso.

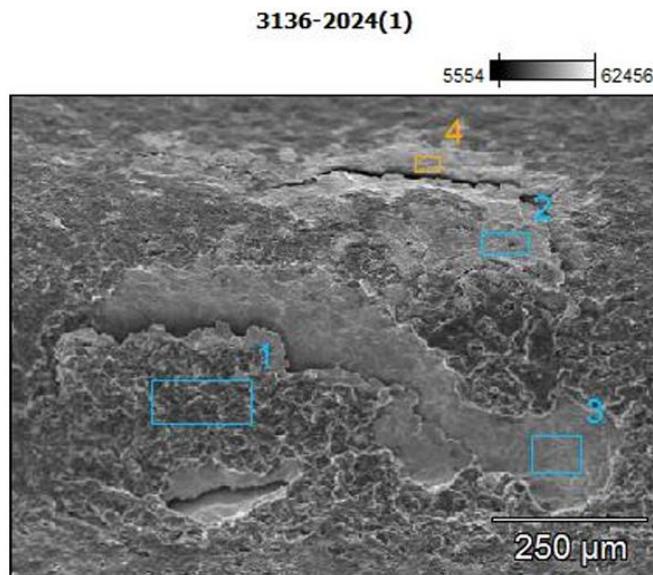
Figura 50: Superfície da raiz do filete – parafuso novo 4 – 120x  
Fonte: Cedido pelo Laboratório que realizou a análise (2024)

A figura 50 evidencia os pontos onde foram feitas as microanálises químicas, no caso, 4 diferentes pontos, onde o ponto 3 evidencia a região com ausência de camada superficial protetora. A Tabela 8 representa a microanálise química feita na região evidenciada pela Figura 48 no parafuso 4.

A microanálise química por MEV/EDS na região da camada apresentou elementos como Zn e Al (ponto 1) típicos de camada superficial contra corrosão. Em regiões 2, 3 e 4 com ausência de camada apresentaram-se baixos valores de Zn e Al.

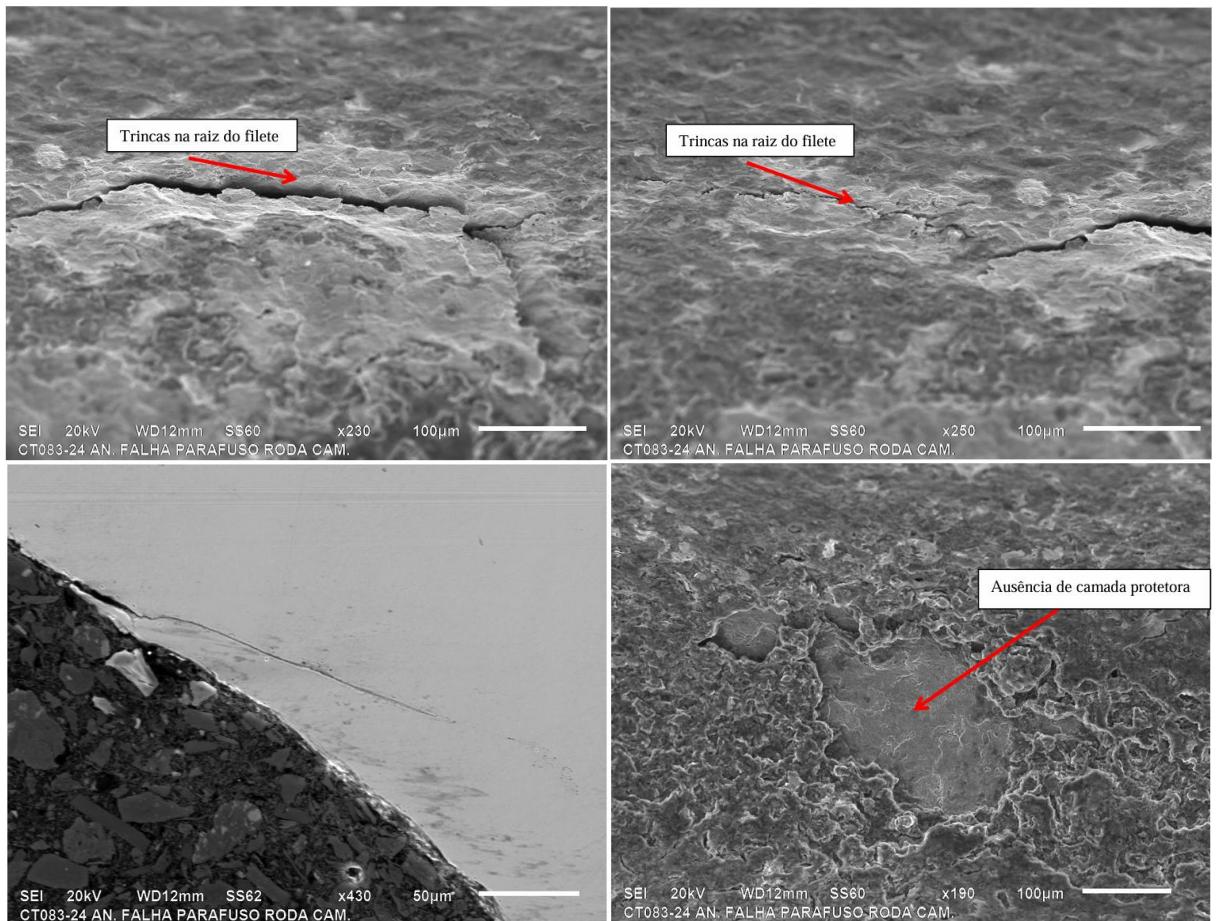
Figura 51: Superfície lateral da raiz do filete – parafuso novo 4

Foram evidenciados vários pontos com trincas na lateral da raiz do filete de rosca do parafuso novo 4, além de ausência de camada superficial protetora contra corrosão. A Figura 52 mostra os pontos da superfície da raiz do filete do parafuso 4 onde foi feita a microanálise química.

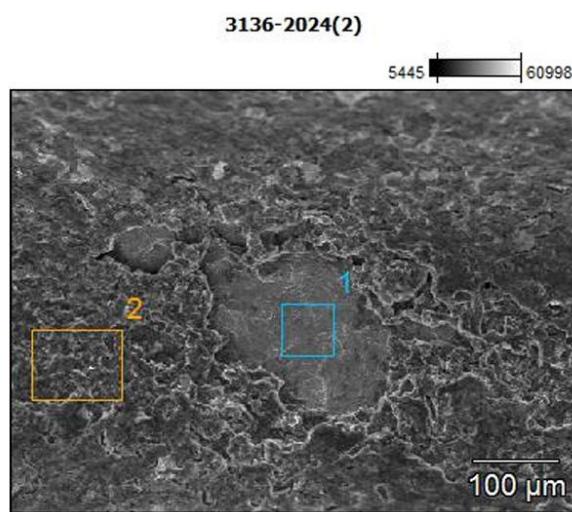
Figura 52: Superfície da raiz do filete – parafuso novo 4 – 120x  
Fonte: Cedido pelo Laboratório que realizou a análise (2024)

A figura 52 evidencia os pontos onde foram feitas as microanálises químicas, no caso, 2 diferentes pontos, onde o ponto 1 possui visualmente ausência de camada protetora. A Tabela 11 representa a microanálise química feita na região evidenciada pela Figura 47.

Pela tabela 9, a microanálise química por MEV/EDS na região da camada apresentou elementos como Zn e Al (ponto 2) típicos de camada superficial contra corrosão. Em regiões com ausência de camada (ponto 1), apresentou-se baixo valor de Zn e Al, reforçando o que a figura confirmou.

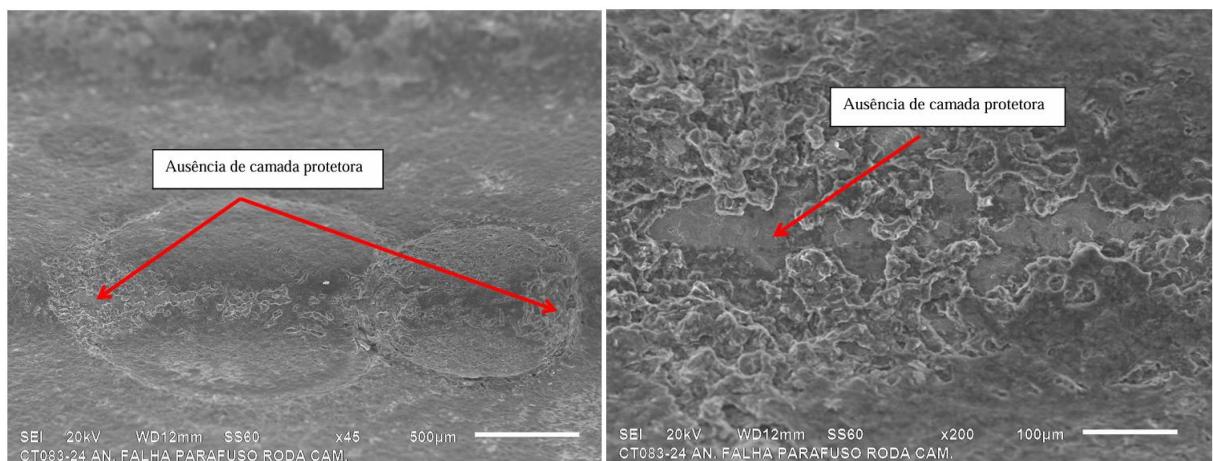
Figura 53: Superfície da raiz do filete – parafuso novo 4

Os pontos destacados evidenciam a ausência de camada superficial contra a corrosão em vários pontos.

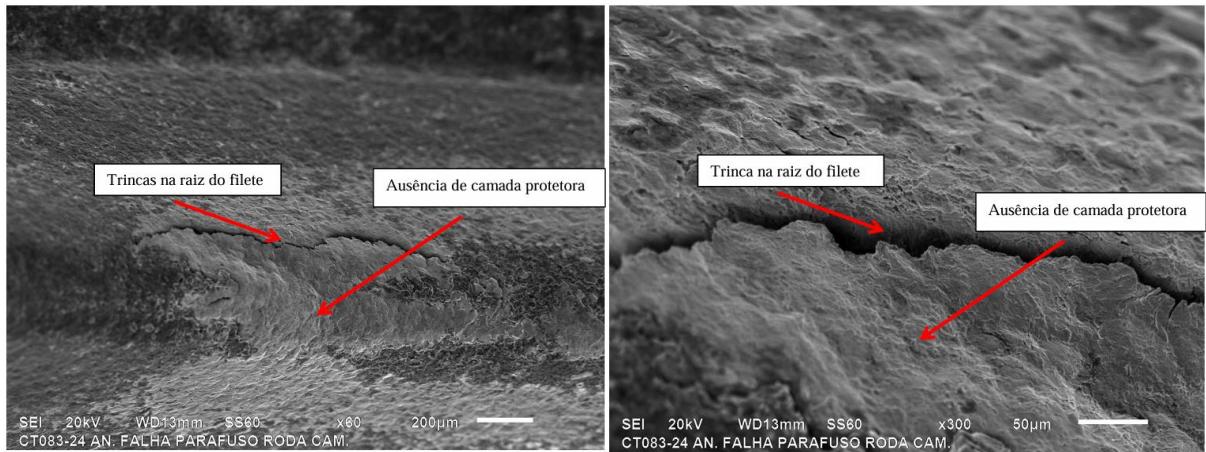
Figura 54: Superfície da raiz do filete – parafuso novo 4  
Fonte: Adaptado SENAI/LAMAT ITAÚNA 3138(2024)

Foi evidenciada na região da superfície da raiz do filete a ausência de camada superficial contra a corrosão e trincas na raiz do filete.

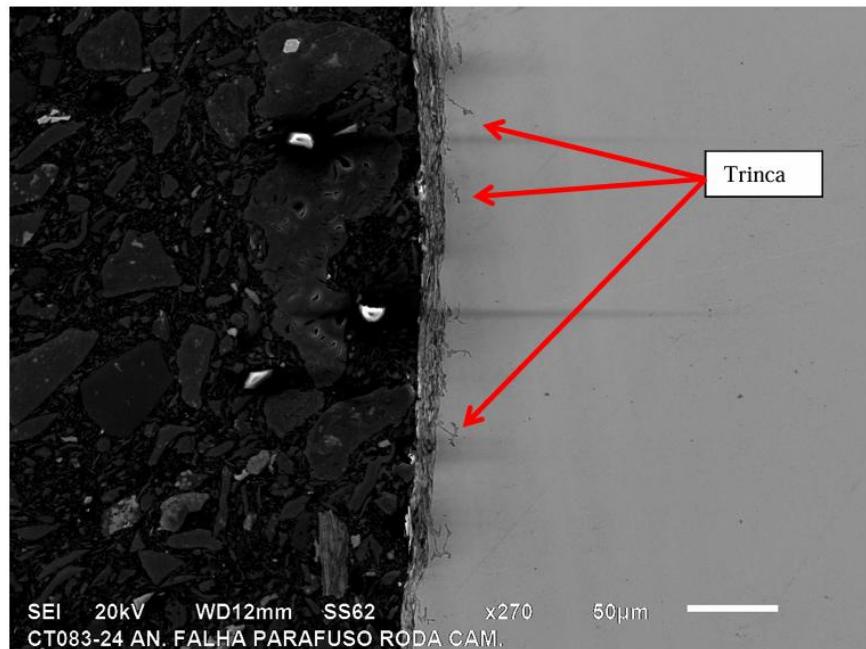
Figura 55: Superfície lateral plana do parafuso – parafuso novo 4  
Fonte: Cedido pelo Laboratório que realizou a análise (2024)

Foram evidenciados na figura 55 vários pontos da superfície lateral plana do parafuso, que continham trincas.

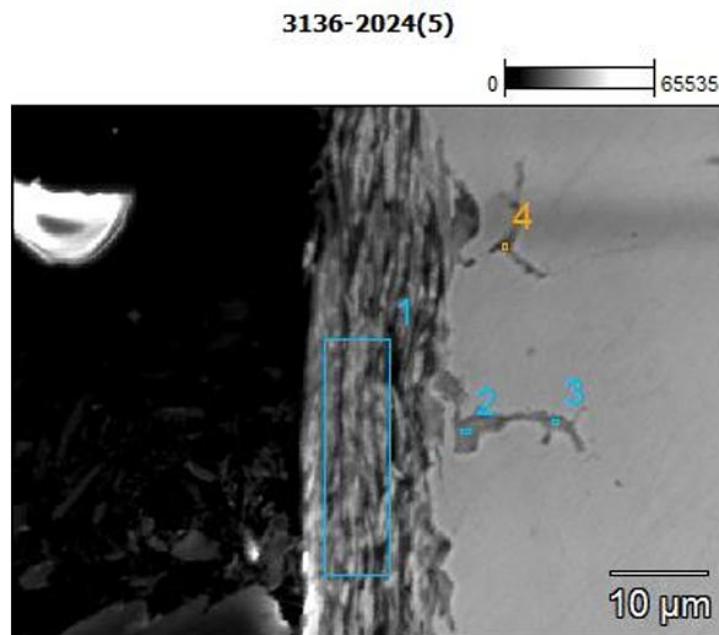
Figura 56: Superfície lateral plana do parafuso – parafuso novo 4 – 1699x  
Fonte: Cedido pelo Laboratório que realizou a análise (2024)

A figura 56 evidencia os pontos onde foram feitas as microanálises químicas, no caso, 4 diferentes pontos, onde o ponto 1 está na camada superficial e os demais nas trincas. A Tabela 13 representa a microanálise química feita na região evidenciada pela Figura 56 no parafuso 4.

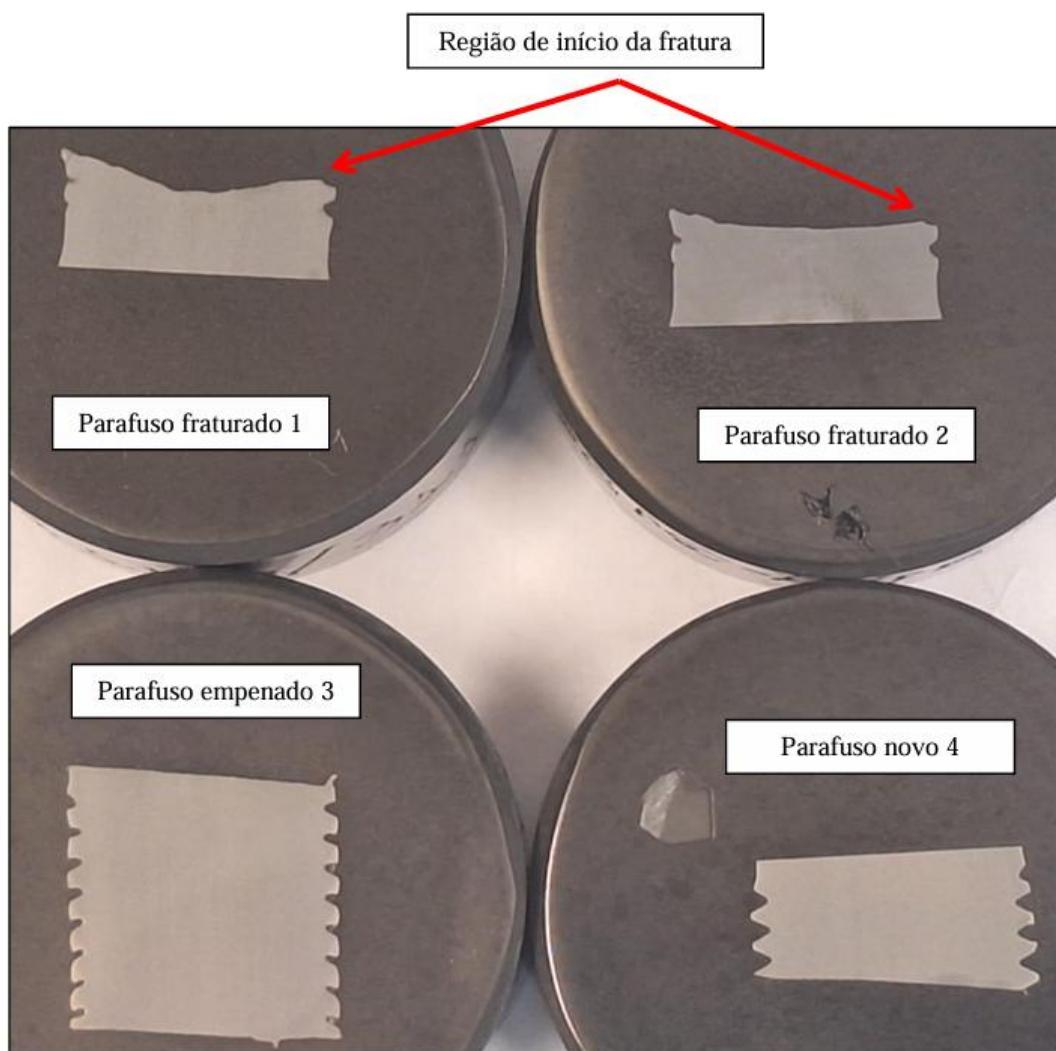
Figura 57: Amostras embutidas analisadas  
Fonte: Cedido pelo Laboratório que realizou a análise (2024)

Na Figura 57 evidenciam-se as amostras embutidas com a seção analisada por metalografia, sendo que para os parafusos 1 e 2 foram retiradas as amostras no início da fratura.

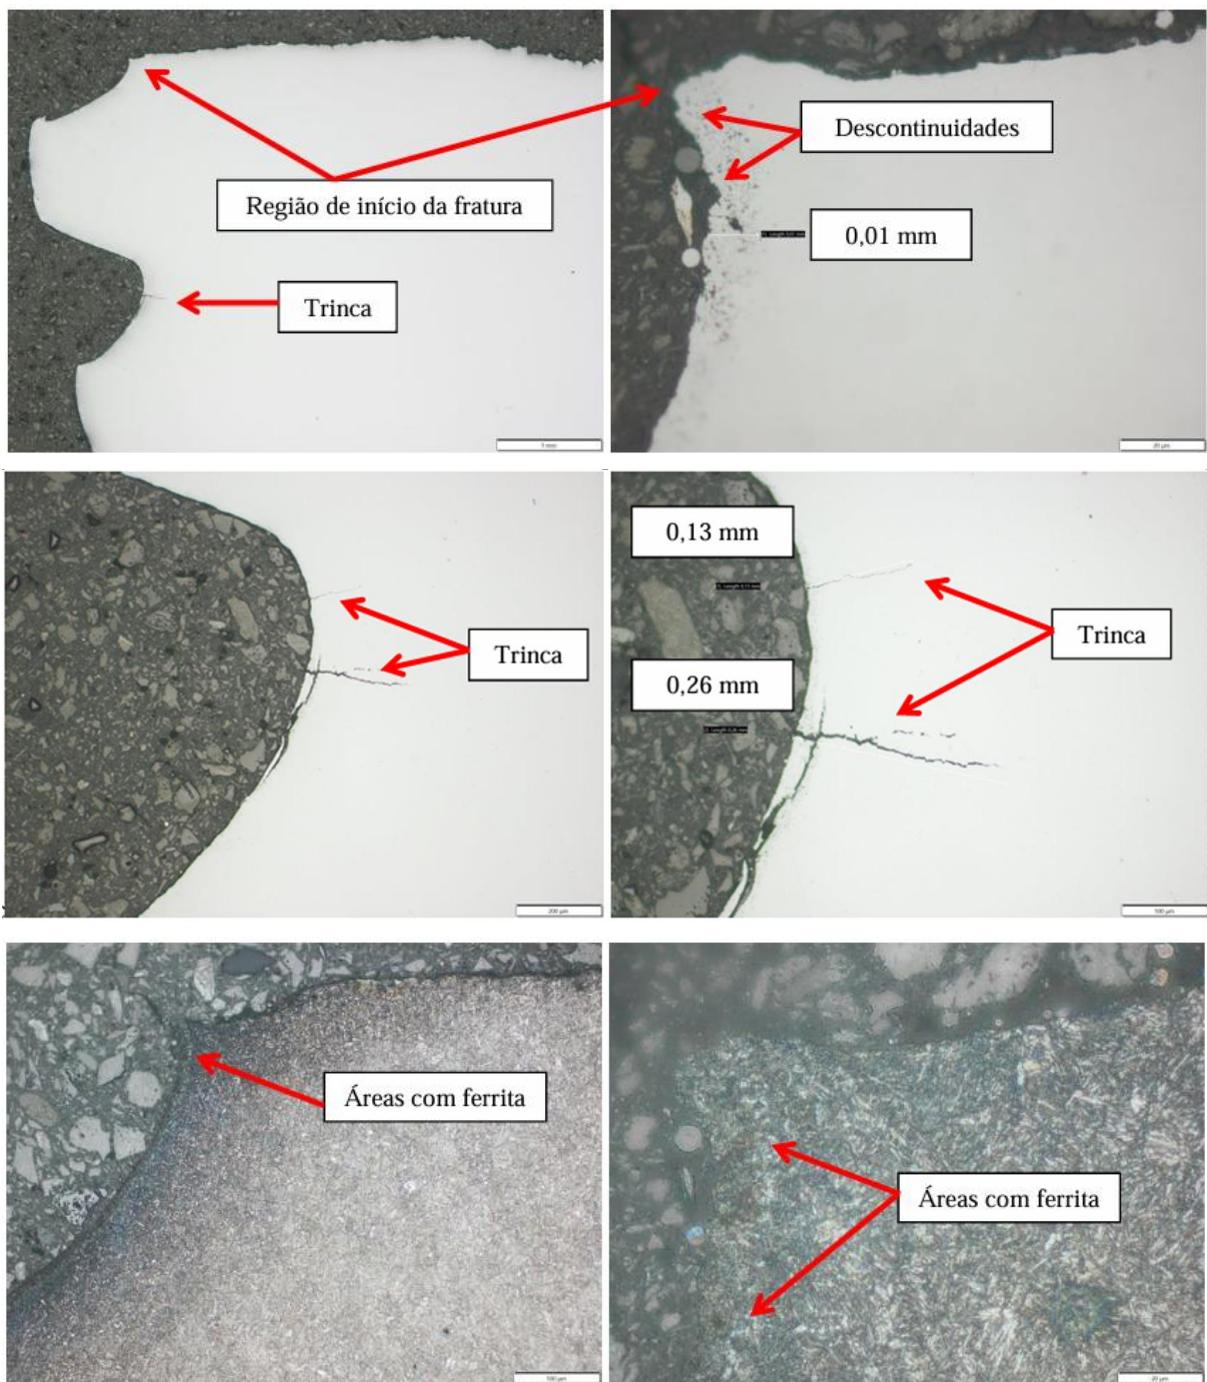
Figura 58: Superfície lateral da raiz do filete (início da fratura) – parafuso fraturado 1  
Fonte: Cedido pelo Laboratório que realizou a análise (2024)

A partir da análise da Figura 58 é possível perceber a presença de trincas e descontinuidades na extremidade da amostra, ferrita em algumas regiões da extremidade, camada superficial em algumas regiões e também raras linhas de segregação, além de inclusões dispersas na seção examinada.
