**APLICAÇÃO DA MANUTENÇÃO CENTRADA NA CONFIABILIDADE  
PARA ANÁLISE DE FALHA DE SOLTURA DE RODA EM UMA  
FROTA DE CAMINHÕES: O CASO DE UMA MINERADORA**

Monografia apresentada ao Curso de Graduação em Engenharia Mecânica da Universidade Federal de Ouro Preto como requisito para a obtenção do título de Engenheiro Mecânico.

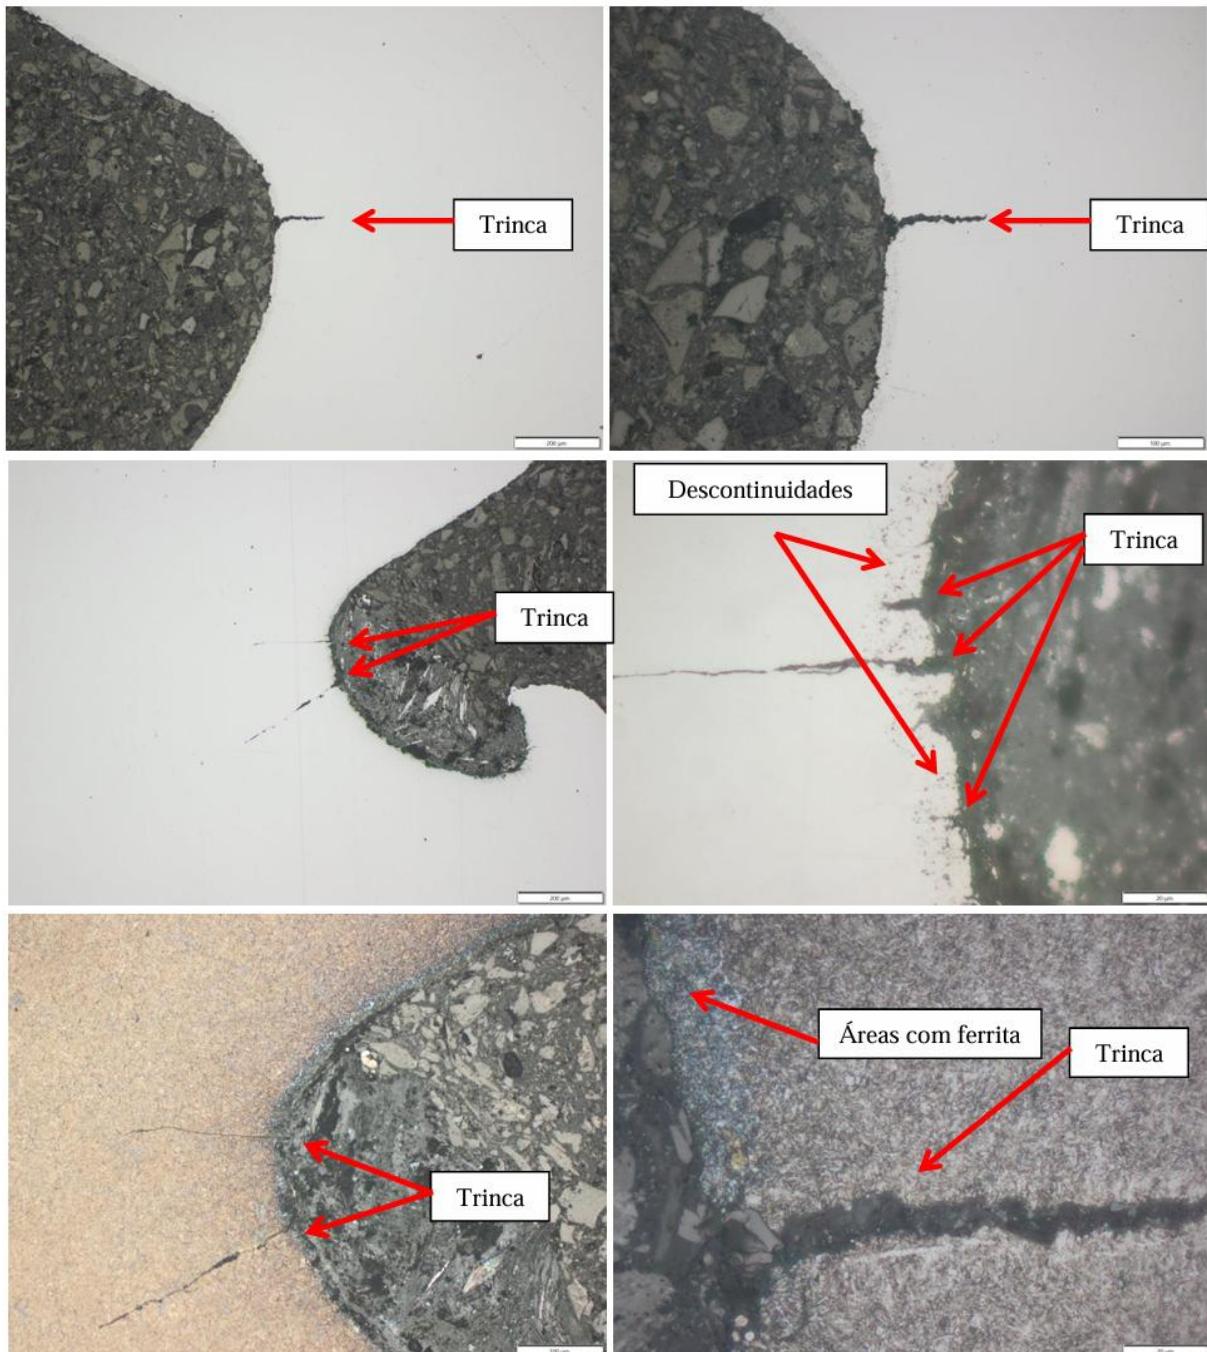
Figura 59: Superfície lateral da raiz do filete (outra região) – parafuso fraturado 2  
Fonte: Cedido pelo Laboratório que realizou a análise (2024)

A partir da análise da Figura 59 é possível perceber a presença de trincas e descontinuidades na extremidade da amostra, ferrita em algumas regiões da extremidade, camada superficial em algumas regiões da extremidade da amostra e linhas de segregação, além de inclusões dispersas na seção examinada.

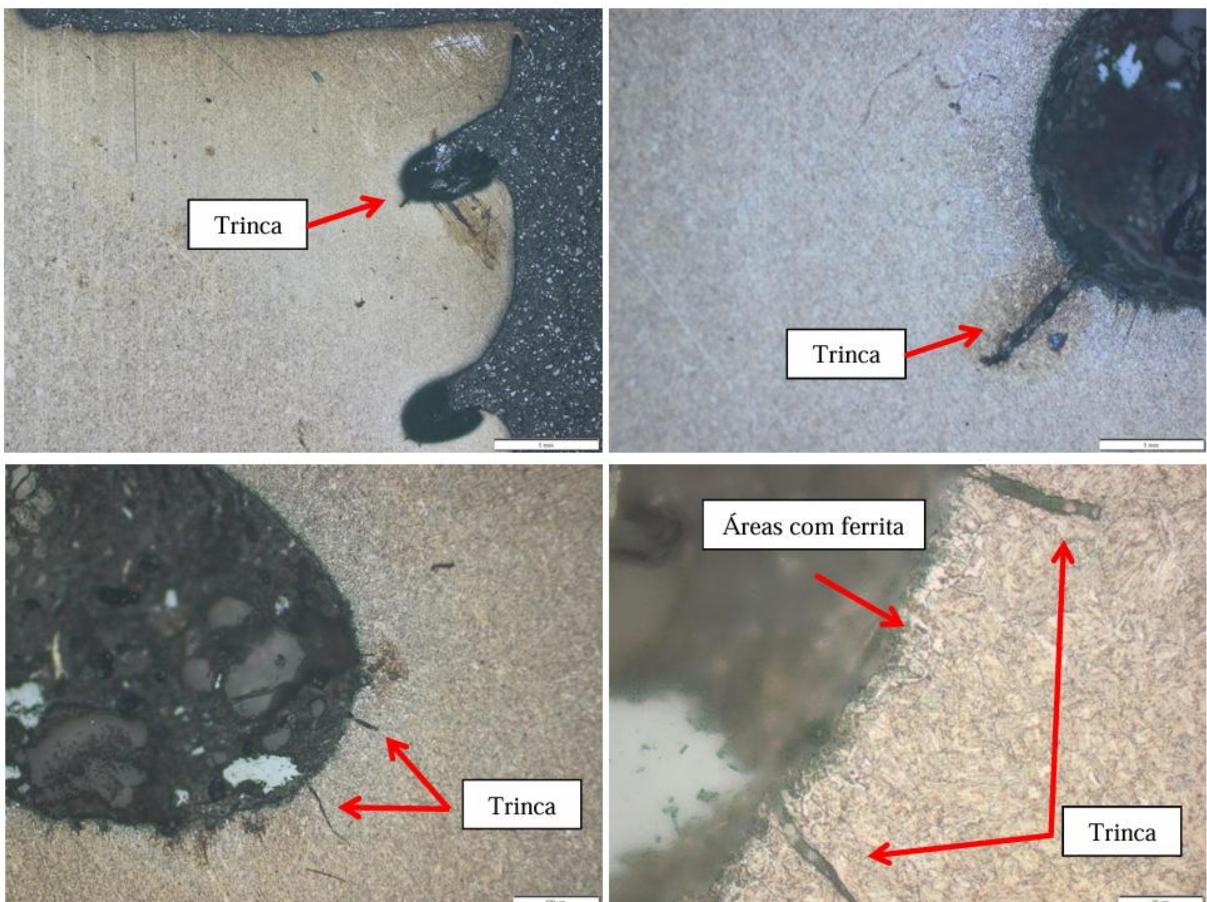
Figura 60: Superfície lateral da raiz do filete – parafuso empenado 3  
Fonte: Cedido pelo Laboratório que realizou a análise (2024)

A partir da análise da Figura 58 é possível perceber a presença de trincas e descontinuidades na extremidade da amostra, ferrita em algumas regiões da extremidade, camada superficial em algumas regiões da extremidade da amostra e linhas de segregação, além de inclusões dispersas na seção examinada.

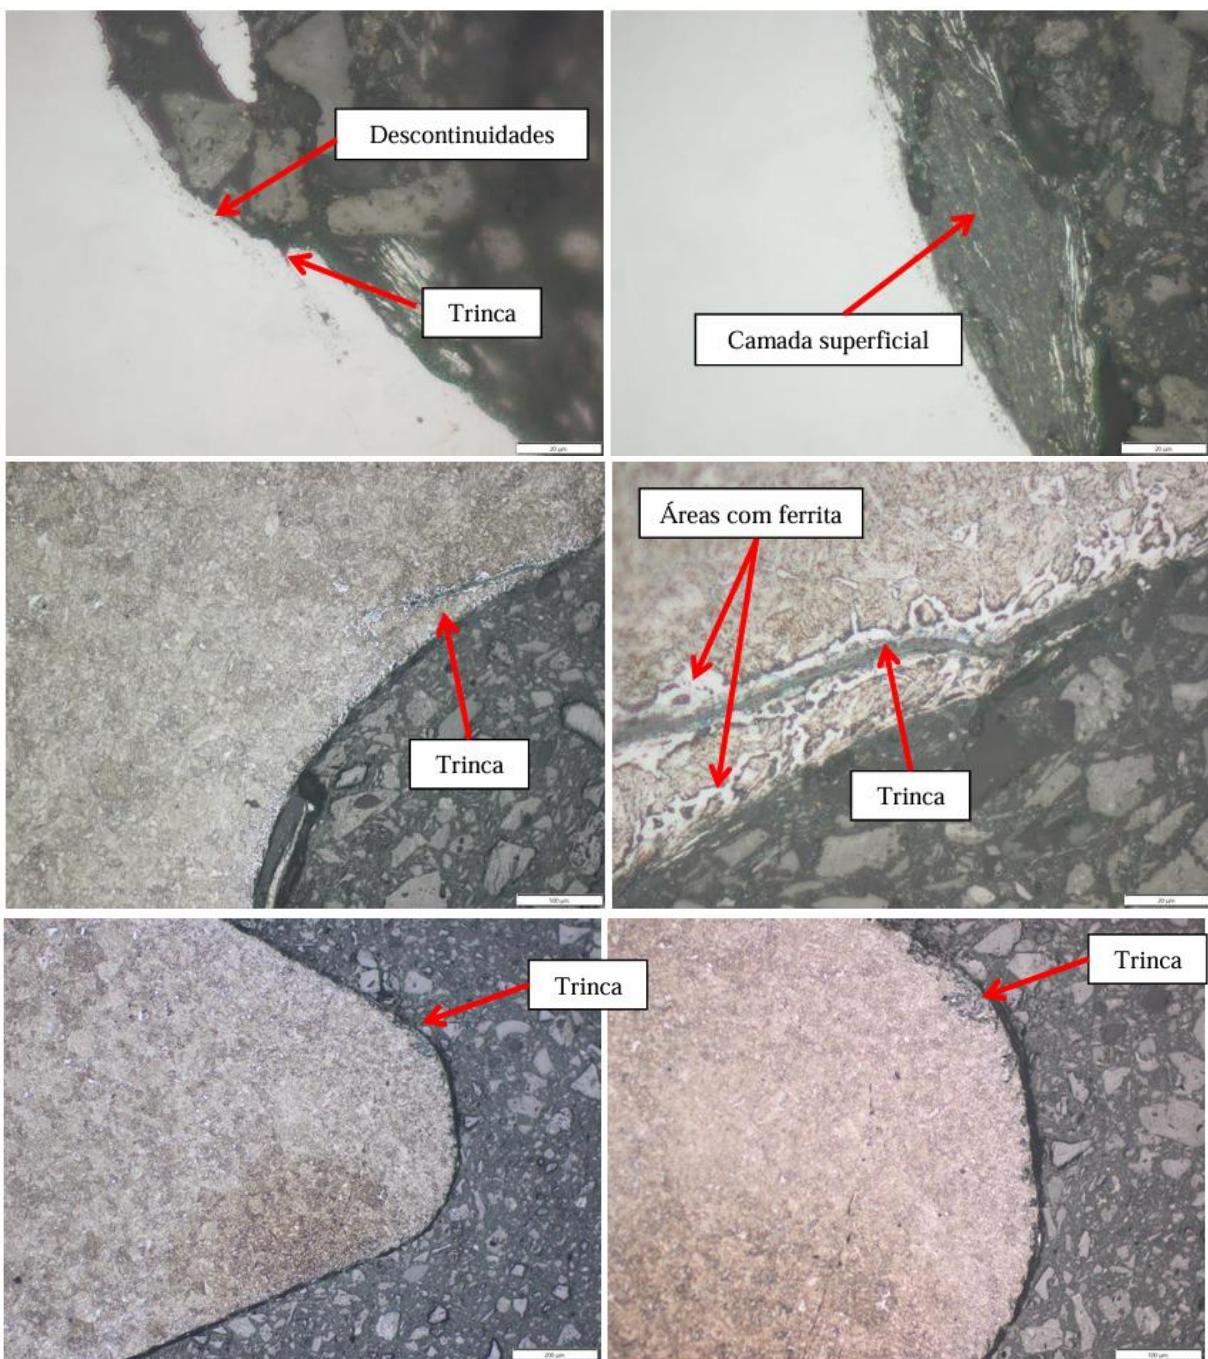
Figura 61: Superfície lateral da crista do filete – parafuso novo 4  
Fonte: Cedido pelo Laboratório que realizou a análise (2024)

A presença de óxidos e descarbonatação no interior das dobras ou trincas permite concluir que o parafuso novo 4 foi exposto a temperaturas elevadas e atmosferas oxidantes quando estas descontinuidades (trincas) na crista do filete já existiam. Foi observado este tipo de comportamento nesta amostra com a presença de óxidos nesta descontinuidade que é típica de defeito de dobra citado acima. Isso é típico de defeito do processo de fabricação do parafuso.

- Usar um parafuso de roda isento de descontinuidades, trincas e descarbonetação superficial, que tenha uma matriz totalmente martensítica e que tenha uma camada superficial contra corrosão efetiva para, assim, evitar o contato do meio com a superfície do aço e gerar pontos de corrosão que possam intensificar a região com o fator de concentração de tensão e garanta ainda mais a resistência mecânica exigida pelo parafuso.
