UNIVERSIDADE FEDERAL DE OURO PRETO  
ESCOLA DE MINAS  
DEPARTAMENTO DE GEOLOGIA

**ANÁLISE DE ÁREAS SUSCETÍVEIS A MOVIMENTOS DE MASSA SITUADAS NO  
BAIRRO MORRO SÃO SEBASTIÃO - OURO PRETO - MG**

MONOGRAFIA nº 587

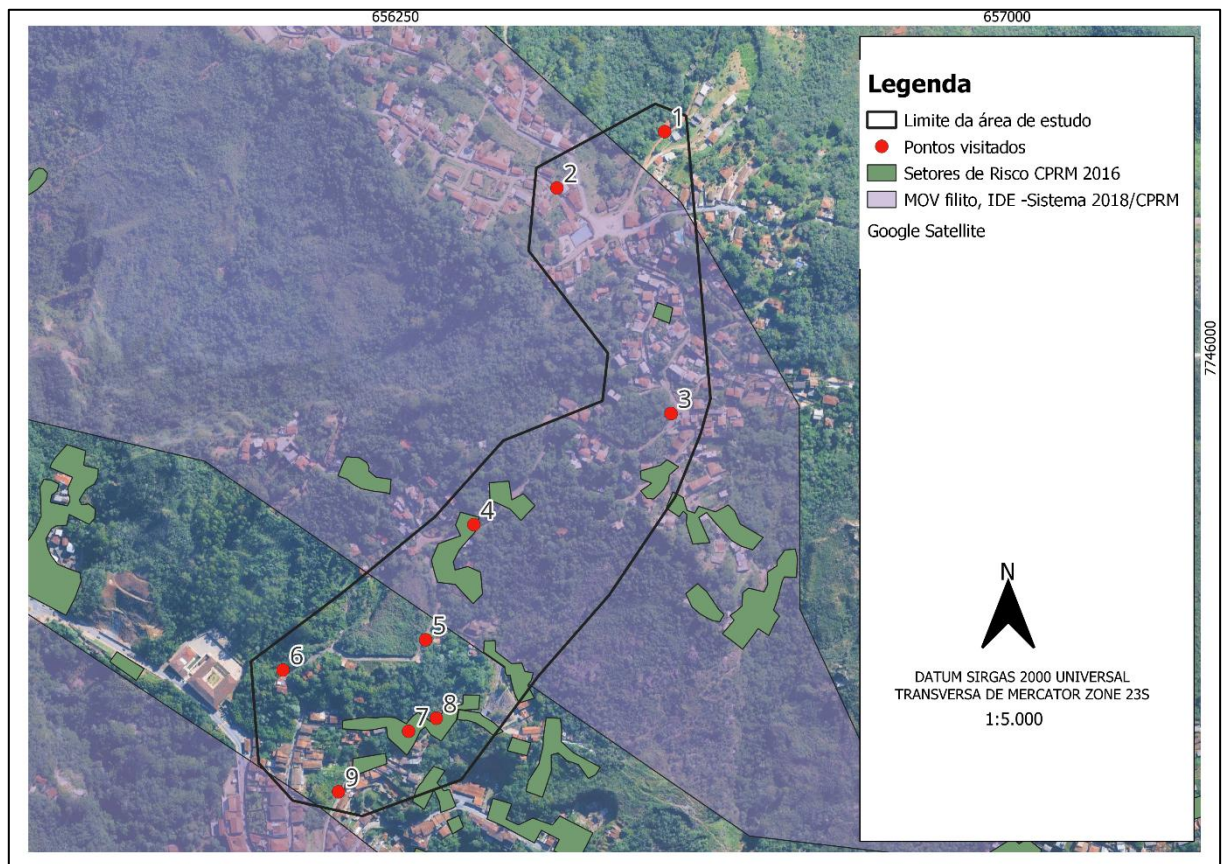
**Figura 6.7-** Mapa de localização da área de estudo, distribuição dos pontos visitados e sobreposição com os setores de risco delimitados pela CPRM (2016) e com os dados de movimentos de massa disponibilizados pelo IDE-Sistema MG (2018), no bairro Morro São Sebastião.

Os setores delimitados pela CPRM (2016) foram inseridos na (FIG. 6.7) com o objetivo de contextualizar os pontos de campo. De acordo com a CPRM (2016), o P4 está inserido em um setor associado a processos de deslizamento e rastejo, enquanto os pontos P7 e P8 estão inseridos em um setor associado à possibilidade de deslizamento em encosta íngreme. Esses setores foram classificados como de risco alto pela CPRM (2016). Ressalta-se que essa classificação abrange áreas maiores que os pontos levantados em campo e não foi reavaliada neste trabalho.
