Universidade Federal De Ouro Preto  
Escola De Minas  
Departamento de Engenharia Civil

## **Análise das Manifestações Patológicas da Creche Municipal Cirandinha - Estudo de Caso.**

Monografia apresentada ao Curso de Engenharia Civil da Universidade Federal de Ouro Preto como requisito parcial para obtenção do título de Engenheiro Civil.

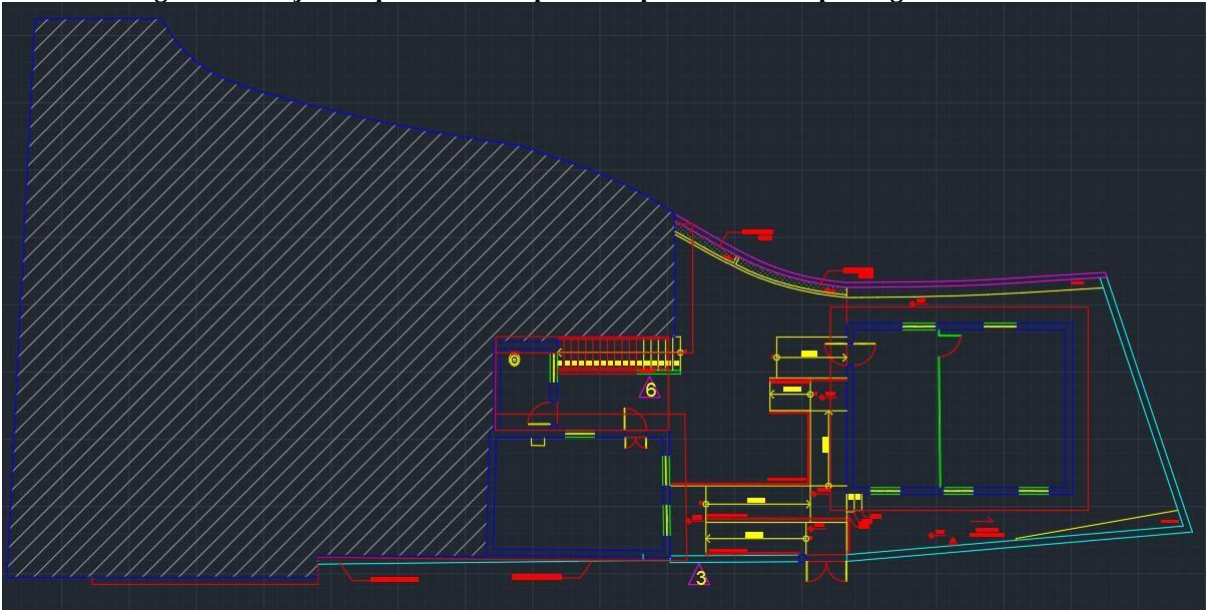
**Figura 2 – Projeto arquitetônico do primeiro pavimento com patologias enumeradas.**

De maneira geral, a edificação apresenta-se em estado de conservação regular, com sinais de envelhecimento natural dos materiais e degradação acumulada por longos períodos sem manutenção preventiva sistemática. As patologias identificadas distribuem-se por diferentes ambientes e sistemas construtivos da edificação, conforme detalhado no Capítulo 5 e apresentada na figura abaixo com as patologias enumeradas de acordo com as sequências das figuras também do Capítulo 5.
