# UNIVERSIDADE FEDERAL DE OURO PRETO ESCOLA DE MINAS DEPARTAMENTO DE ENGENHARIA DE MINAS

# DEFINIÇÃO DAS FAMÍLIAS DE DESCONTINUIDADES COM BASE EM ANÁLISE DE AGRUPAMENTOS ESTUDO DE CASO: MORRO DA MINA

Trabalho de Conclusão de Curso apresentado ao curso de Engenharia de Minas da Universidade Federal de Ouro Preto como requisito parcial para obtenção do título de bacharel em Engenharia de Minas.

Área de concentração: Estabilidade de taludes.

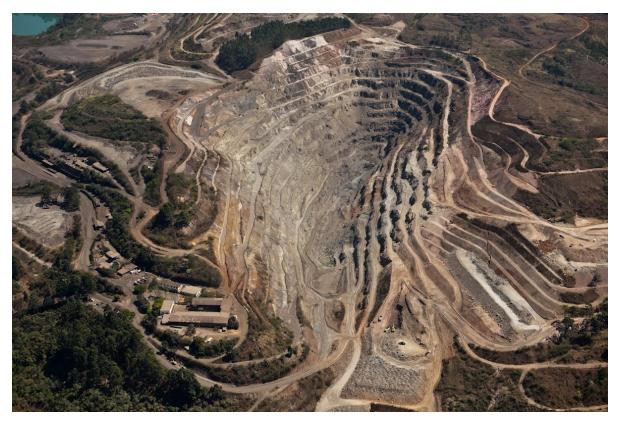
Figura 3: Imagem aérea da vista de sudeste para noroeste das instalações da mina de manganês Morro da Mina. (Imagem fornecida pela Vale S. A.).

Segundo relatório da Geoestável (2014), a estruturação da mina de Morro da Mina apresenta direção NW-SE (Figura 3), sendo constituída por rochas metamórficas inseridas na porção de borda de contato do Grupo Nova Lima (Supergrupo Rio das Velhas) e plutons graníticos pertencentes ao Batólito Alto Maranhão. Além destas, têm-se ainda a ocorrência de coberturas saprolíticas incidindo, predominantemente, nas bancadas superficiais da cava.

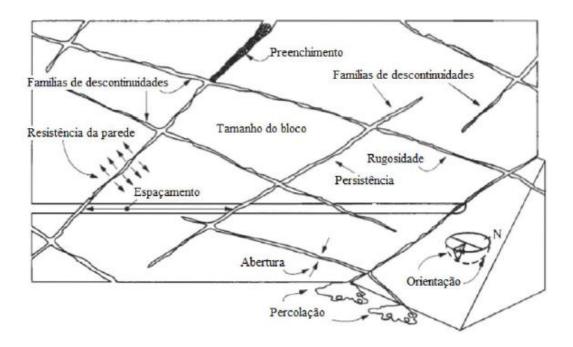
Figura 4: Caracterização das descontinuidades (ISRM, 1981)

Segundo ISRM (1981), as principais características das descontinuidades que influenciam no comportamento geotécnico dos maciços rochosos são a orientação, o espaçamento, a persistência, a abertura, a rugosidade, a resistência da parede e o preenchimento (Figura 4). Além destas, devem ser considerados a litologia do maciço em análise e o estado de alteração, a coerência do mesmo e a influência da água que pode percolar nas descontinuidades.

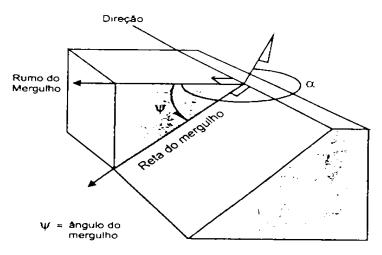
Figura 5: Orientação de uma descontinuidade (ISRM, 1981).

A atitude de um plano é seu mergulho e azimute, que são tomadas com auxílio de uma bússola. Strike (direção do plano) é a linha de intersecção entre o plano e a horizontal, medida no plano horizontal, perpendicular ao azimute de mergulho, ou seja, é o ângulo que uma linha horizontal do plano faz com o Norte; e o mergulho é dado por uma linha perpendicular à direção (linha de maior declive), sendo que o azimute desta linha nos dá o sentido do mergulho e o ângulo que esta linha faz com a horizontal nos dá o ângulo de mergulho (Figura 5).

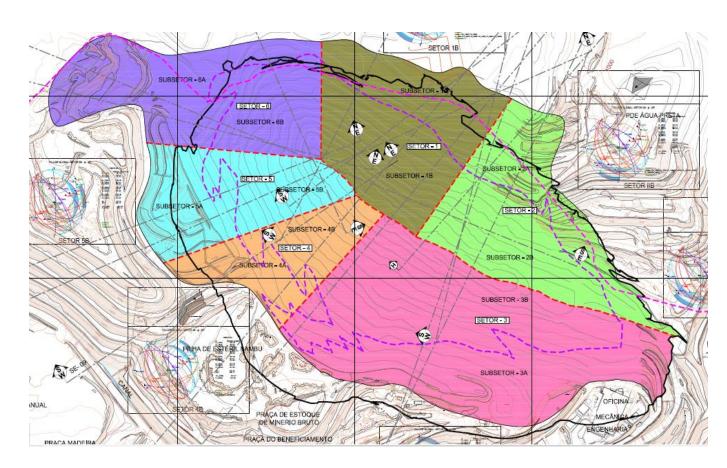
Figura 6:Figura ilustrativa da setorização da cava (Geoestável, 2014)

A setorização da cava (Figura 6) foi definida previamente com base nas litologias, feições estruturais, classes de alteração e direções dos taludes de bancada e global. Foram definidos 06 setores subdivididos em subsetores A e B que correspondem respectivamente à regiões de domínio de cobertura terrosa (subsetores A) e domínio de maciços rochosos (subsetores B) (Geoestável, 2014).

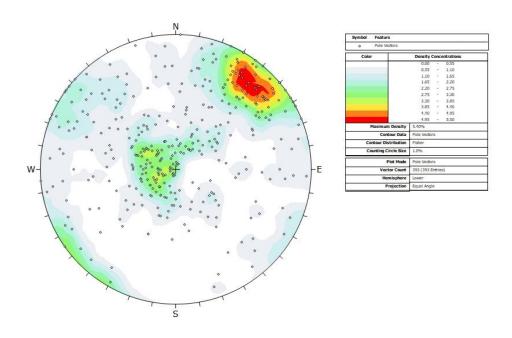
Figura 7: Diagrama de frequência de polos e curvas de isofrequência para identificação de famílias.

Como é de se notar é muito difícil a determinação do número exato de famílias e das descontinuidades incluídas nessas famílias, devido à grande quantidade de pontos dispersos.

A Figura 7, a seguir, ilustra o método clássico, ou seja, um diagrama de frequência de polos e as curvas de isofrequência para as famílias de descontinuidades apenas do setor 1B da mina Morro da Mina, considerando o banco de dados desde 2013.

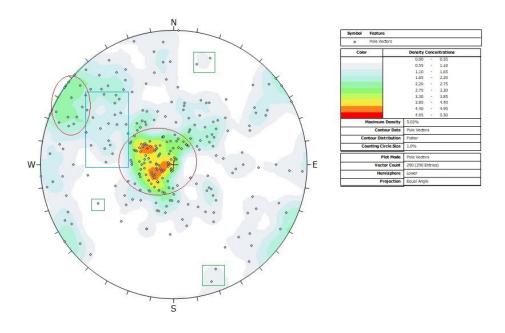
Figura 8: Diagrama de frequência de polos e curvas de isofrequência com um número menor de pontos.

As regiões marcadas com elipses vermelhas representam as duas possíveis famílias, os quadrados verdes representam possíveis *outliers* e o retângulo azul, a região de sobreposição. Mas diversos outros polos aparecem na Figura 8, sendo muito difícil sua classificação; são *outliers*, regiões de sobreposição ou há mais famílias presentes?

Para uma melhor análise, filtraram-se os pontos pelas estruturas: falhas, fraturas e foliação, para esse mesmo setor 1B, mas ainda assim mantendo a grande quantidade de pontos coletados desde 2013. A Figura 8 ilustra o diagrama de frequência de polos e as curvas de isofrequência para as famílias de descontinuidades considerando apenas as fraturas existentes no setor 1B da mina Morro da Mina.

Comparando os resultados encontrados com os dados da Figura 8, em que se utilizaram pontos coletados desde 2013 juntamente com *outliers* e sobreposições, há alterações de forma, densidade e tamanho. As famílias ficaram mais nítidas, bem definidas e a média (indicada na legenda por set 100.0) localizada no centro de concentração das curvas está bem posicionada e representativa da concentração de polos.

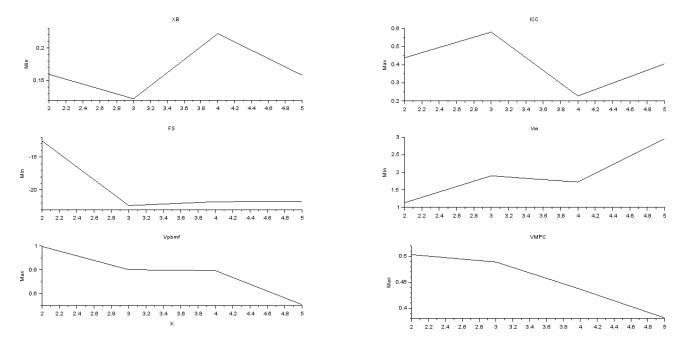
Figura 9: Medidas de validação para fraturas do setor 1B.

Foram definidas 2 ou 3 famílias pelo Heurística, para as fraturas, de acordo com as medidas de validação utilizadas pelo programa (Figura 9). Essas medidas representam a eficácia do algoritmo utilizado para definição dos agrupamentos, segundo Klen (2014). Através delas é possível verificar qual o número de agrupamentos ideal. Em algumas dessas medidas são avaliados seus valores máximos; em outras os valores mínimos, conforme pode ser visto na

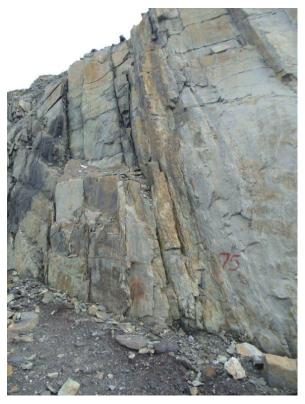
Figura 10: Fraturas do setor 1B (Imagem fornecida pela Vale S. A.).

Quando os resultados do Heurística são visualizados no Dips, duas famílias se tornam evidentes, sendo este o melhor resultado. O diagrama de famílias de descontinuidades das fraturas encontra-se no ANEXO 1 deste trabalho, bem como as médias da atitude das mesmas. A região de sobreposição e os outliers foram retirados do diagrama para facilitar a visualização das famílias. A Figura 10 ilustra as características das fraturas desse setor.

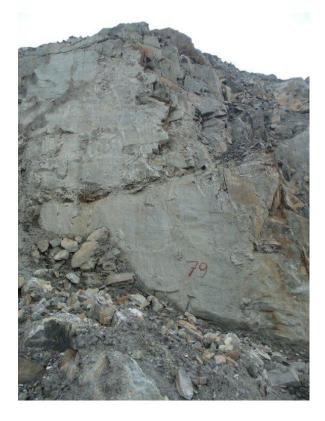
Figura 11: Falha do setor 1B (Imagem fornecida pela Vale S. A.).

Para as falhas deste setor, foi possível a determinação de 3 famílias visualmente, visto que são apenas 6 pontos de descontinuidades identificadas em campo. A Figura 11 ilustra uma falha deste setor. O diagrama de polos para as famílias de falhas e o diagrama da foliação (estrutura ilustrada na Figura 12) desse setor estão no ANEXO 1 deste trabalho, com as médias das atitudes indicadas.

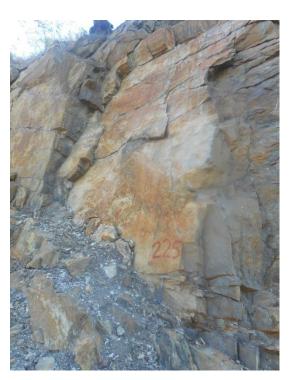
Figura 12: Foliação do setor 1B (Imagem fornecida pela Vale S. A.).

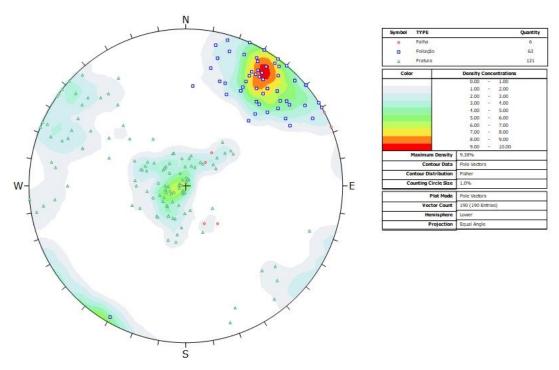
Figura 13: Diagrama de frequência de polos e curvas de isofrequência para as famílias de descontinuidades do setor 1B.

Ao todo, foram então determinadas 6 famílias de descontinuidades no setor 1B. Sendo 2 famílias de fraturas, 3 famílias de falhas e a foliação. Todas as estruturas estão representadas na Figura 13.

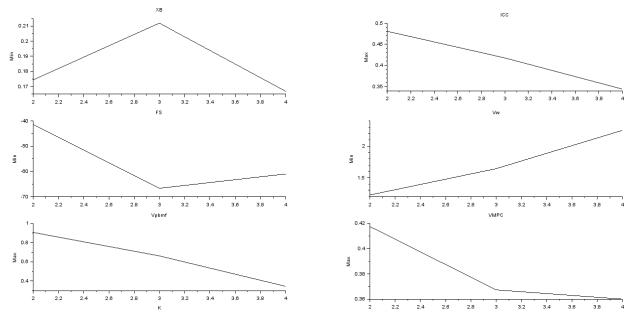
Figura 14: Medidas de validação para fraturas do setor 2B.

Pelos gráficos das medidas de validação do Heurística tem-se que o melhor resultado são 2 famílias de fraturas para o setor 2B (Figura 14).

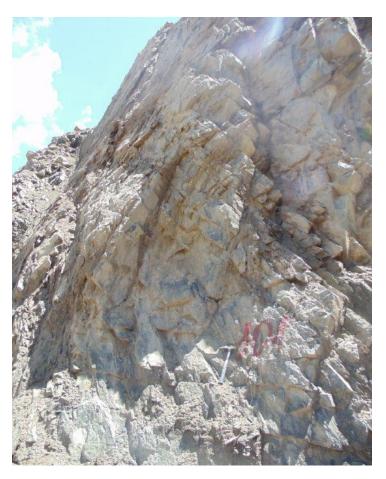
Figura 15: Fraturas do setor 2B (Imagem fornecida pela Vale S.A.).

As figuras 15, 16 e 17, a seguir, ilustram, respectivamente pontos coletados em campo para fraturas, falhas e foliação desse setor.

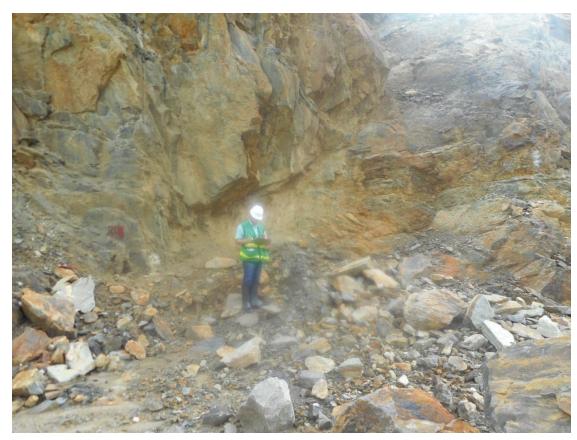
Figura 16: Falha do setor 2B (Imagem fornecida pela Vale S.A.).

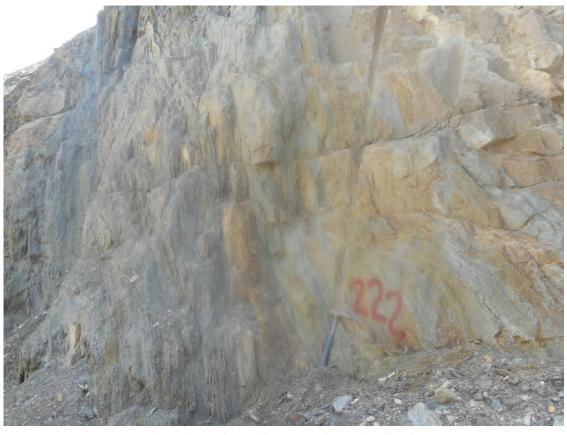
Figura 17: Foliação do setor 2B (Imagem fornecida pela Vale S. A.).

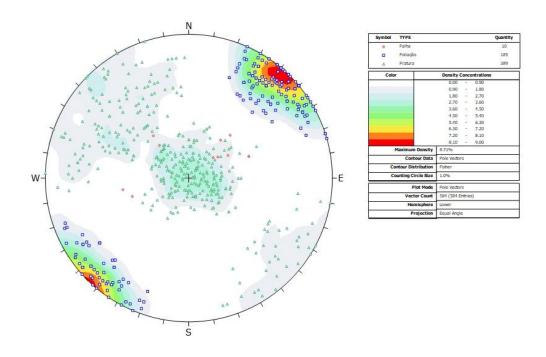
Figura 18: Diagrama de frequência de polos e curvas de isofrequência as famílias de descontinuidades do setor 2B.

Ao todo, foram então determinadas 6 famílias de descontinuidades do setor 2B. Sendo 2 famílias de fraturas, 3 famílias de falhas e a foliação. Todas as estruturas estão representadas na Figura 18.

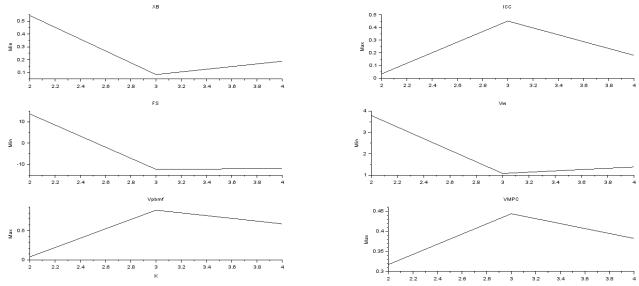
Figura 19: Medidas de validação para fraturas do setor 3B.

Pelos gráficos das medidas de validação fornecidos pelo Heurística, tem-se definidas, para as fraturas do setor 3B, 3 famílias (Figura 19).

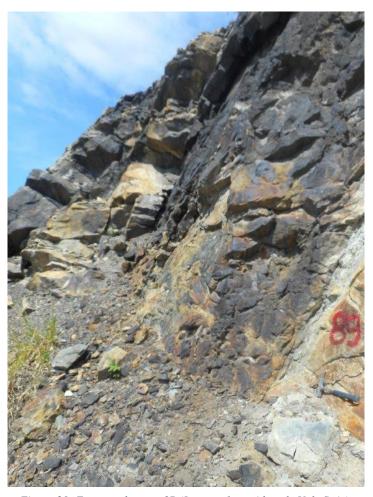
Figura~20:~Fraturas~do~setor~3B~(Imagem~fornecida~pela~Vale~S.~A.).

O diagrama de famílias de fraturas e as médias das atitudes destas encontram-se no ANEXO 3 deste trabalho. Uma das famílias de fraturas identificadas é sub vertical e duas dessas famílias são sub-horizontais que se sobrepõem no centro da projeção, não fornecendo uma interpretação satisfatória. No entanto, o Heurística divide esses pontos amostrados em dois agrupamentos distintos, pois considera *outliers* existentes entre ambas famílias. Dessa forma, para esse caso, os *outliers* (representados no diagrama por set 0.0) não foram removidos da projeção a fim de se obter uma melhor visualização e alocação das descontinuidades. A Figura 20 ilustra as fraturas deste setor.

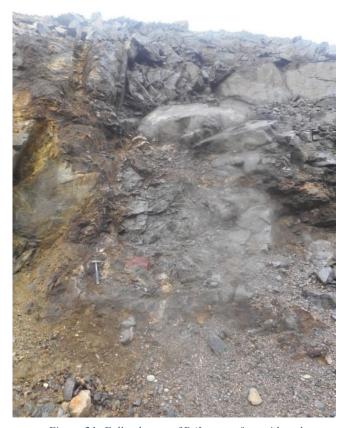
Figura 21: Falha do setor 3B (Imagem fornecida pela Vale S. A.).

Para as falhas (ilustradas na Figura 21) deste setor, foi possível a determinação de 3 famílias visualmente. O diagrama de polos para as famílias de falhas do setor 3B estão no ANEXO 3 deste trabalho, assim como o diagrama da foliação e a média das atitudes. A Figura 22 ilustra a foliação do setor.

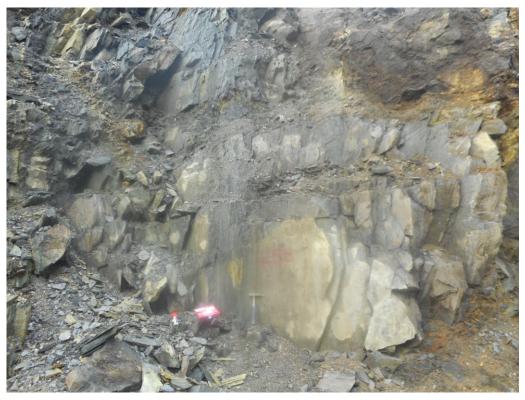
Figura 22: Foliação do setor 3B (Imagem fornecida pela Vale S. A.)

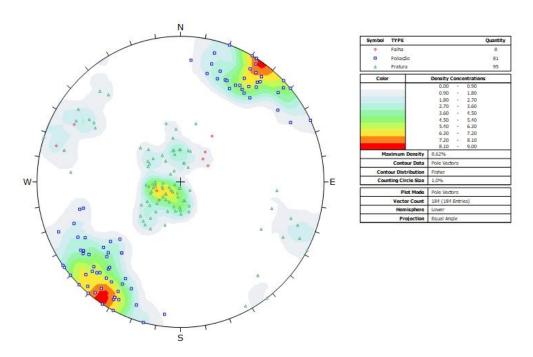
Figura 23: Diagrama de frequência de polos e curvas de isofrequência para as famílias de descontinuidades do setor 3B.

Ao todo, foram então determinadas 7 famílias de descontinuidades do setor 3B. Sendo 3 famílias de fraturas, 3 famílias de falhas e a foliação. Todas as estruturas estão representadas na Figura 23.

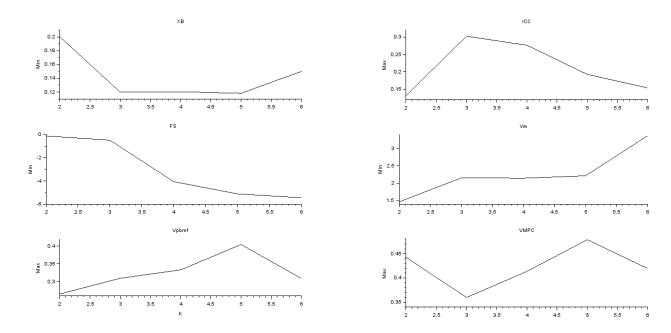
Figura 24: Medidas de validação para fraturas do setor 4B.

No setor 4B ocorre um problema nas medidas de validação para as famílias de fraturas. Os gráficos com as medidas de validação definem 2, 3 ou até mesmo a possibilidade de 5 agrupamentos (Figura 24).

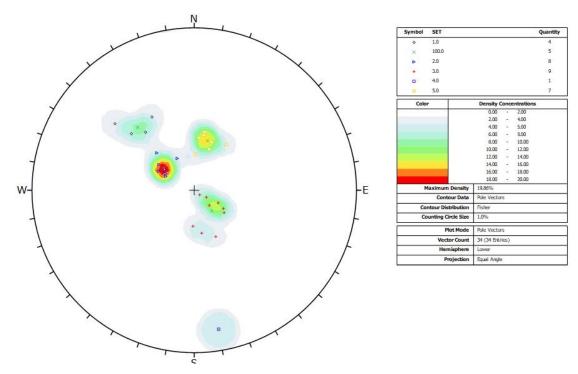
Figura 25: Diagrama de frequência de polos e curvas de isofrequência para identificação de 5 famílias de descontinuidades nas fraturas do setor 4B.

No entanto, quando se faz a averiguação dessas descontinuidades no Dips e tenta-se agrupar os pontos em 5 famílias, o resultado é inadequado, visto que são poucos pontos amostrados e a atitude deles se aproximam, como ilustrado na Figura 25. É dificultoso determinar em qual família os pontos devem ser alocados ou se deveriam se enquadrar em uma única família, visto que são muito próximos e concentrados em uma só região. Além disso, o algoritmo atribui um único ponto de fratura como sendo uma família, o que é errôneo.

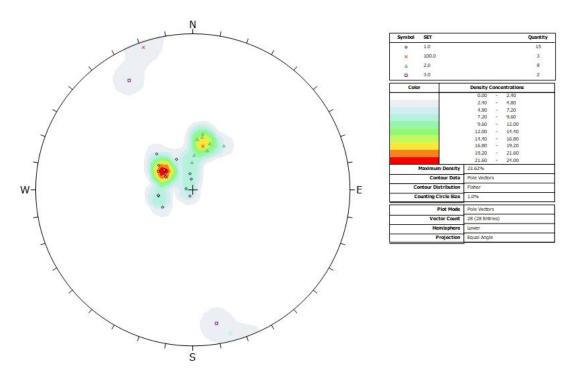
Figura 26: Diagrama de frequência de polos e curvas de isofrequência para 3 famílias de fraturas no setor 4B.

Na Figura 26 também se destaca um problema. Ao utilizar 3 famílias para as fraturas do setor 4B, surge uma família subvertical que interfere de forma negativa na definição das demais, que se confundem no centro da projeção.

A família subvertical tem apenas 2 pontos, o que também é inadequado. Embora essa família se mostre claramente presente em outros setores aqui ela parece ser *outlier*, provavelmente pelo número reduzido de dados.

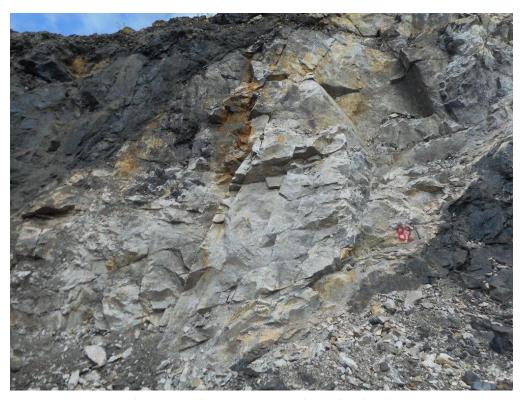
Figura 27: Fraturas do setor 4B (Imagem fornecida pela Vale S. A.).

As Figuras 27, 28 e 29 a seguir, ilustram, respectivamente, as fraturas, as falhas e a foliação deste setor.

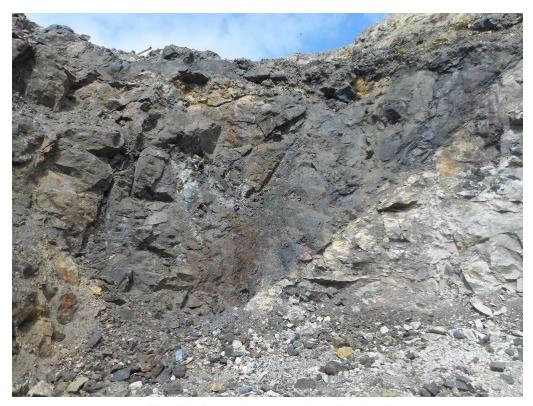
Figura 28: Falha do setor 4B (Imagem fornecida pela Vale S.A.).

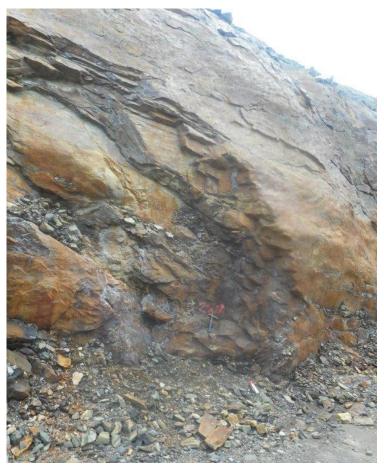
$Figura\ 29:\ Foliação\ do\ setor\ 4B\ (Imagem\ fornecida\ pela\ Vale\ S.A.).$

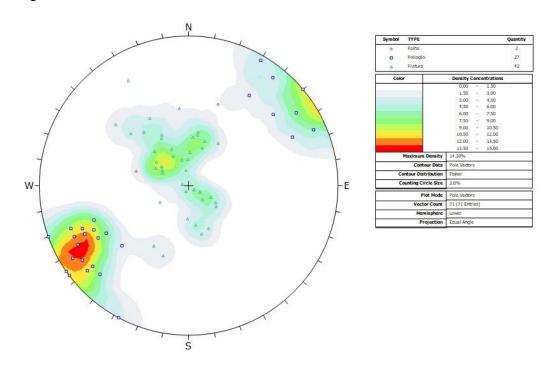
Ao todo, foram então determinadas 5 famílias de descontinuidades do setor 4B. Sendo 2 famílias de fraturas, 2 famílias de falhas e a foliação. Todas as estruturas estão representadas na Figura 30.

Figura 30: Diagrama de frequência de polos e curvas de isofrequência para as famílias de descontinuidades do setor 4B.

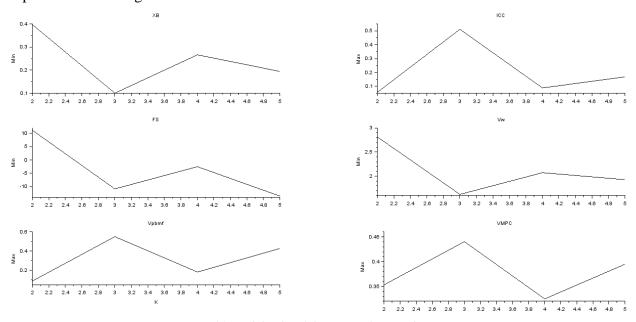
Para as fraturas do setor 5B, o Heurística indica a presença de 3 agrupamentos, como é possível observar pela frequência de máximos e mínimos dos gráficos das medidas de validação apresentados na Figura 31.

Figura 31: Medidas de validação para fraturas do setor 5B.

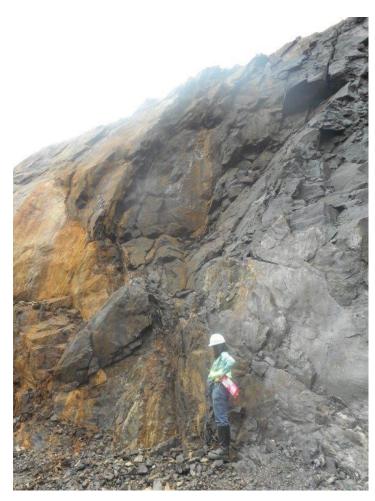
Figura 32: Fraturas do setor 5B (Imagem fornecida pela Vale S. A.).

O diagrama de famílias de fraturas e a média das atitudes delas encontram-se no ANEXO 5 deste trabalho. Há apenas uma falha identificada neste setor, cujo diagrama, juntamente com o diagrama da foliação, também se encontra nesse anexo. As Figuras 32, 33 e 34 ilustram, respectivamente, as fraturas, as falhas e a foliação deste setor.

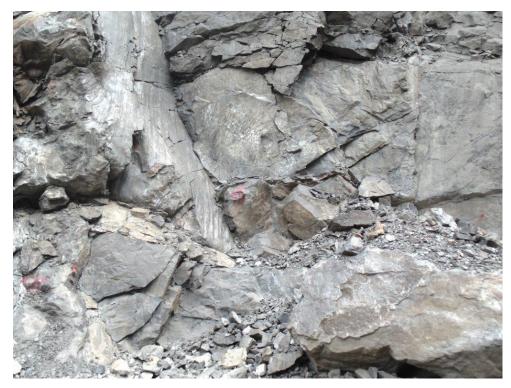
Figura 33: Falha do setor 5B (Imagem fornecida pela Vale S. A.).

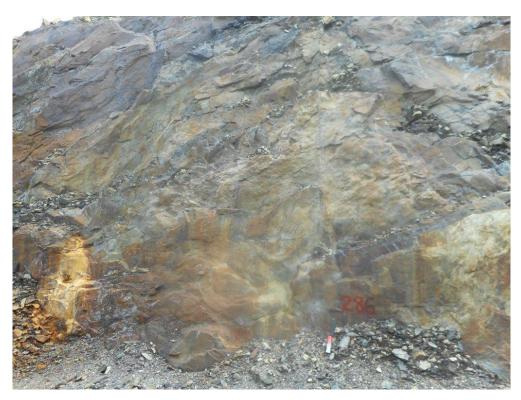
Figura 34: Foliação do setor 5B (Imagem fornecida pela Vale S. A.).

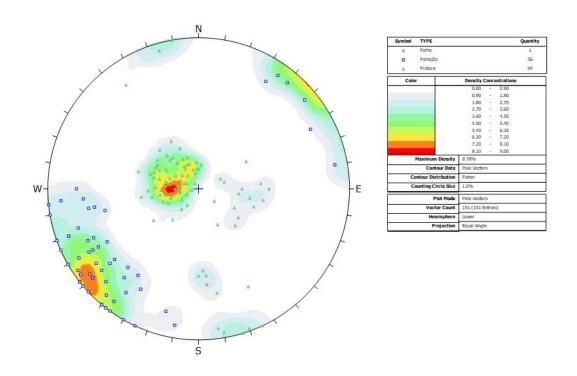
Ao todo, foram então determinadas 5 famílias de descontinuidades do setor 5B. Sendo 3 famílias de fraturas, 1 falha e a foliação. Todas as estruturas estão representadas na Figura 35.

Figura 35: Diagrama de frequência de polos e curvas de isofrequência para as famílias de descontinuidades do setor 5B.

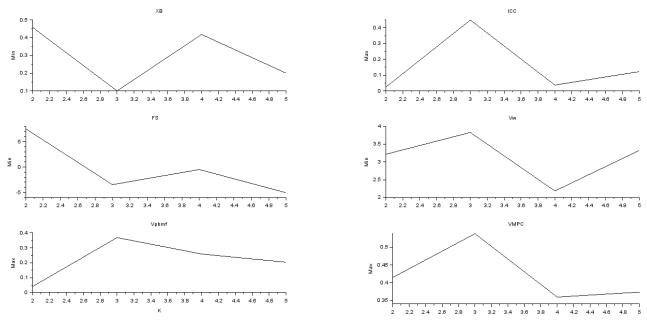
O algoritmo Heurística indica a presença de 3 famílias de fraturas para o setor 6B, de acordo com as medidas de validação apresentadas na Figura 36.

Figura 36: Medidas de validação para fraturas do setor 6B.

Mesmo que o Heurística tenha definido 3 agrupamentos para as fraturas, a interpretação dos dados quando visualizados no Dips é de extrema importância. Para esse caso, pode-se observar que é melhor considerarmos apenas a família sub-horizontal para as fraturas. O restante dos pontos podem ser caracterizados como *outliers* uma vez que se encontram muito dispersos, o que faz com que o agrupamento de pontos neste setor não seja satisfatório, além disso, há um pequeno volume de dados. O diagrama de frequência de polos e curvas de isofrequência das fraturas, tanto com o resultado proveniente do Heurística, quanto com a definição de uma única família, encontra-se no ANEXO 6 deste trabalho. Os *outliers* não foram removidos para uma melhor visualização da família sub-horizontal.

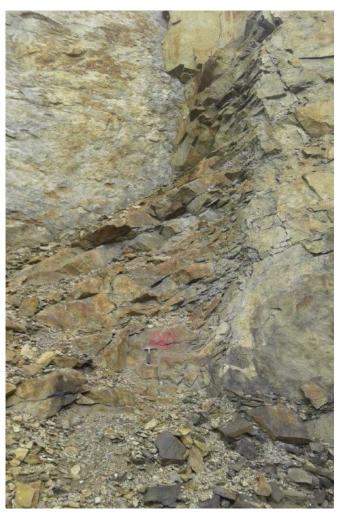
Figura 37: Fraturas do setor 6B (Imagem fornecida pela Vale S. A.).

As imagens a seguir (Figuras 37, 38 e 39) ilustram, respectivamente, as fraturas, as falhas e a foliação do setor 6B.

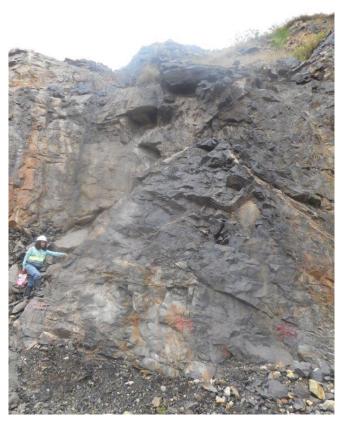
Figura 38: Falha do setor 6B (Imagem fornecida pela Vale S. A.).

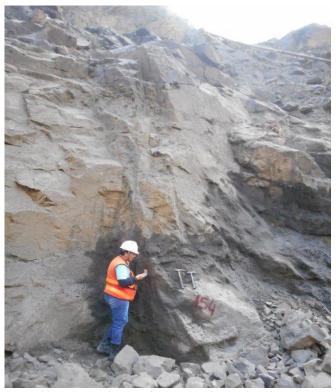
Figura 39: Foliação do setor 6B (Imagem fornecida pela Vale S. A.).

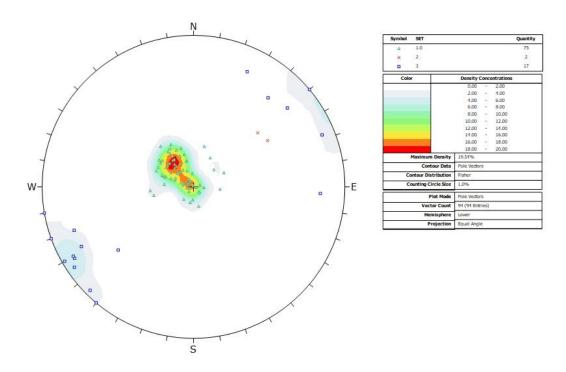
Ao todo, foram então determinadas 3 famílias de descontinuidades do setor 6B. Sendo 1 família de fraturas, 1 família de falhas e a foliação. Todas as estruturas estão representadas na Figura 40.

Figura 40: Diagrama de frequência de polos e curvas de isofrequência para as famílias de descontinuidades do setor 6B.

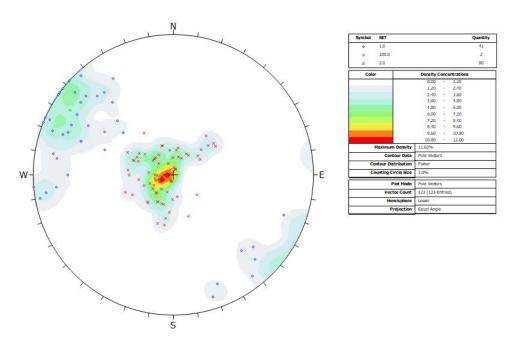
Diagrama de frequência de polos e curvas de isofrequência mostrando 2 famílias de fraturas no setor 1B. A legenda indicando set 100.0 representa a localização das médias na projeção, bem como o valor dessa atitude média foi indicado na tabela a seguir.

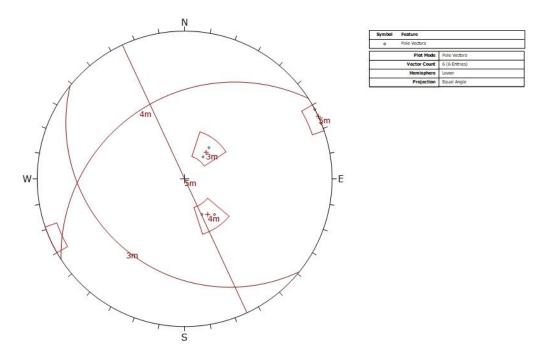
Diagrama de polos para 3 famílias de falhas do setor 1B.

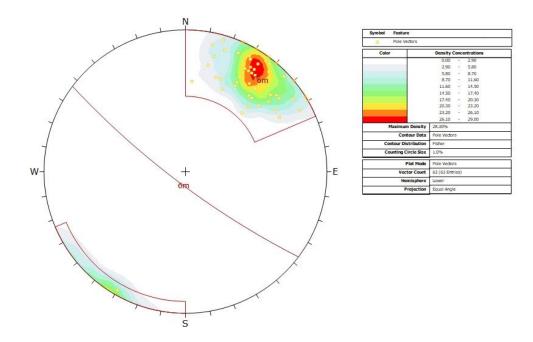
Diagrama de frequência de polos e curvas de isofrequência para família de descontinuidades de foliação do setor 1B.

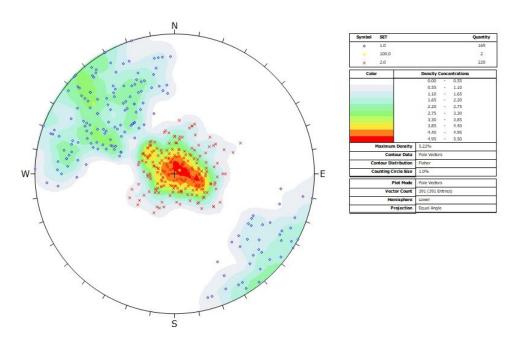
Diagrama de frequência de polos e curvas de isofrequência mostrando 2 famílias de fraturas no setor 2B. A legenda indicando set 100.0 representa a localização das médias na projeção, bem como o valor dessa atitude média foi indicado na tabela a seguir.

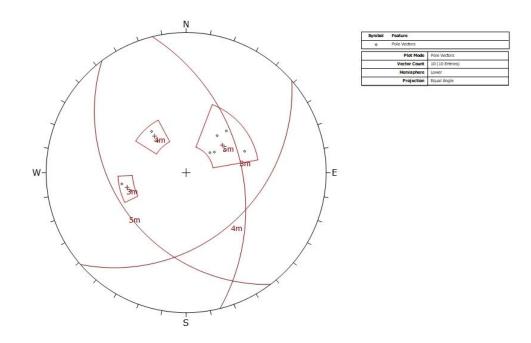
Diagrama polos para 3 famílias de falhas do setor 2B.

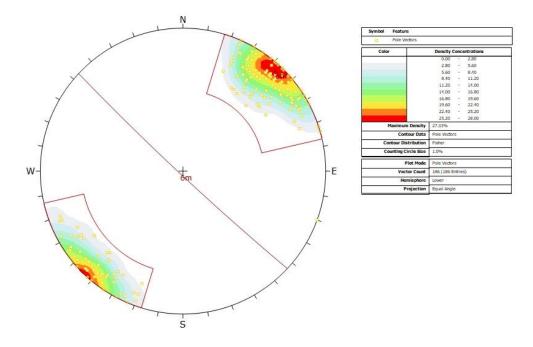
Diagrama de frequência de polos e curvas de isofrequência para família de descontinuidades de foliação no setor 2B.

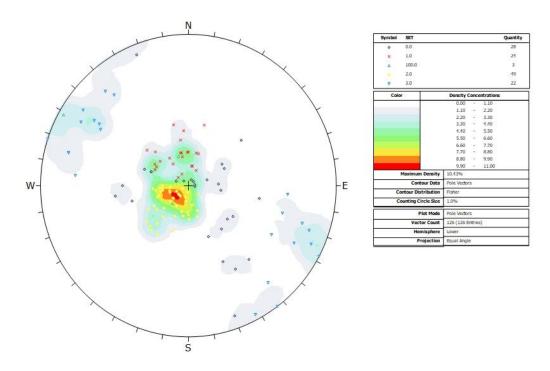
Diagrama de frequência de polos e curvas de isofrequência mostrando 3 famílias de fraturas do setor 3B. A legenda indicando set 100.0 representa a localização das médias na projeção, bem como o valor dessa atitude média foi indicado na tabela a seguir.

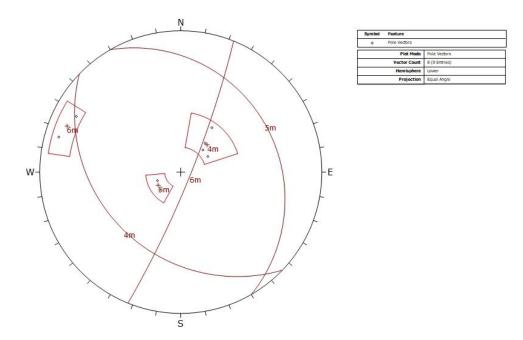
Diagrama de polos para 3 famílias de falhas do setor 3B.

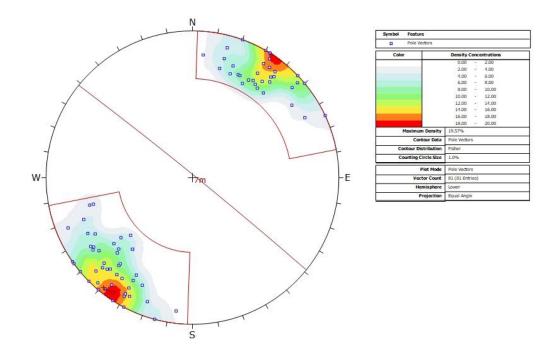
Diagrama de frequência de polos e curvas de isofrequência para família de descontinuidades de foliação do setor 3B.

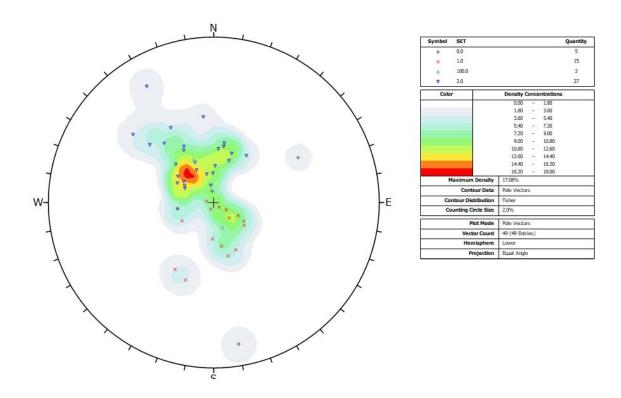
Diagrama de frequência de polos e curvas de isofrequência mostrando 2 famílias de fraturas do setor 4B, visualizando os *outliers* ( representados por set 0.0) juntamente. A legenda indicando set 100.0 representa a localização das médias na projeção, bem como o valor dessa atitude média foi indicado na tabela a seguir.

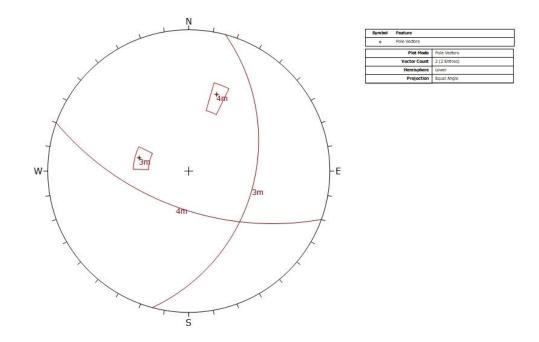
Diagrama de polos para 2 famílias de falhas do setor 4B.

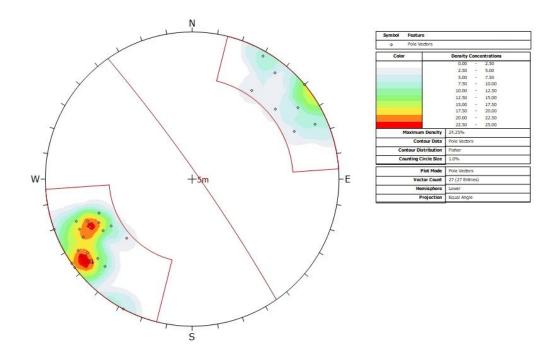
Diagrama de frequência de polos e curvas de isofrequência para família de descontinuidades de foliação do setor 4B.

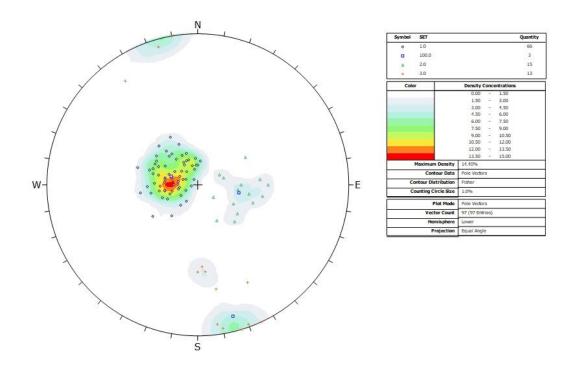
Diagrama de frequência de polos e curvas de isofrequência mostrando 3 famílias de fraturas do setor 5B. A legenda indicando set 100.0 representa a localização das médias na projeção, bem como o valor dessa atitude média foi indicado na tabela a seguir.

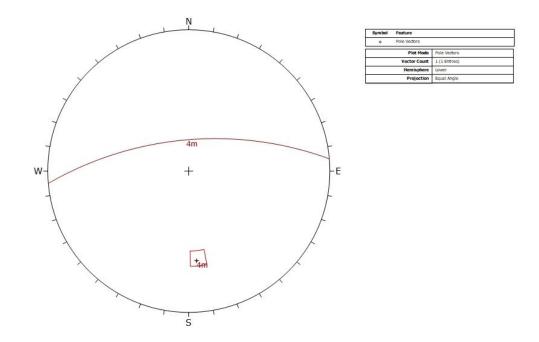
Diagrama de polos para a falha do setor 5B.

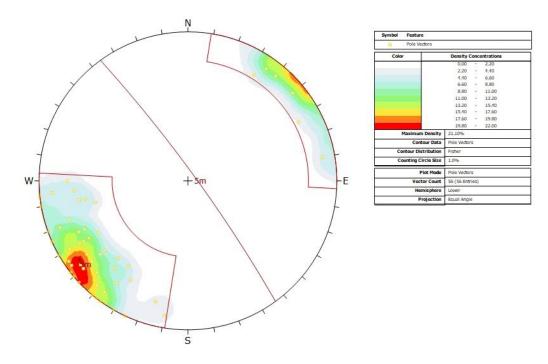
Diagrama de frequência de polos e curvas de isofrequência para família de descontinuidades de foliação do setor 5B.

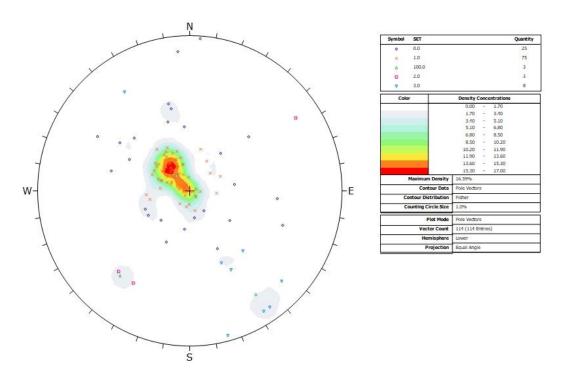
Diagrama de frequência de polos e curvas de isofrequência mostrando 3 famílias de fraturas mais *outliers* (representado por set 0.0) do setor 6B. A legenda indicando set 100.0 representa a localização das médias na projeção, bem como o valor dessa atitude média foi indicado na tabela a seguir.

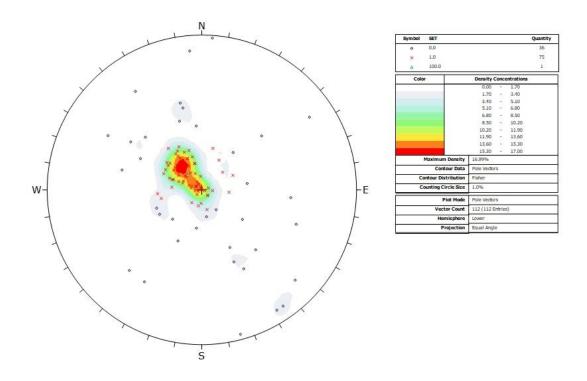
Diagrama de frequência de polos e curvas de isofrequência mostrando 1 família de fraturas (família sub-horizontal) do setor 6B, considerando todos os demais pontos como *outliers* (indicado na legenda por set 0.0).

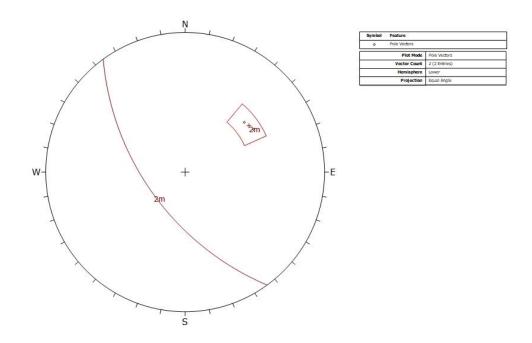
Diagrama de polos para a família de falhas do setor 6B.

O diagrama de falhas e o de foliação e as médias das atitudes encontram-se no mesmo anexo. Há apenas uma família de falhas identificada neste setor, composta por duas descontinuidades de atitude semelhante.

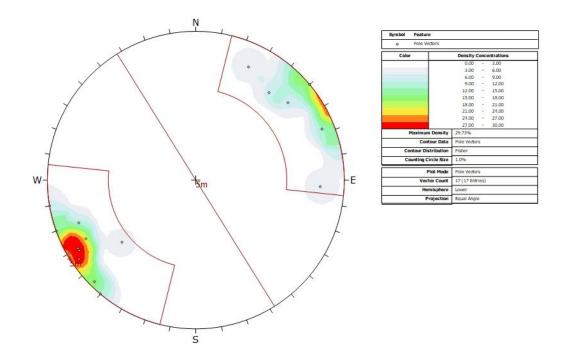
Diagrama de frequência de polos e curvas de isofrequência para família de descontinuidades de foliação do setor 6B.
