# DETALHAMENTO GEOTÉCNICO DE ÁREAS DE RISCO MORRO DA QUEIMADA - SERRA DE OURO PRETO

Monografia apresentada ao curso de Engenharia de Minas da Universidade Federal de Ouro Preto (UFOP, MG), como requisito para a obtenção do título de bacharel em Engenharia de Minas.

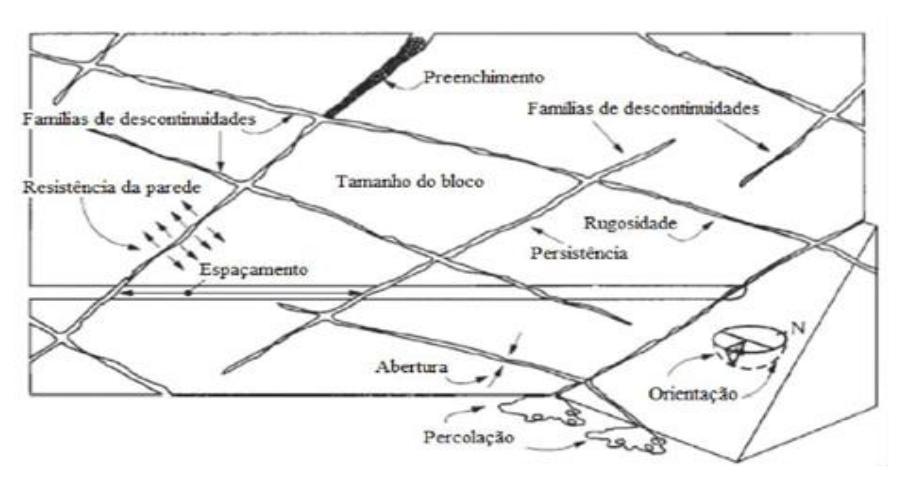
Figura 6 - Características das descontinuidades

Uma dificuldade relacionada a caracterização *in situ* das descontinuidades é o fato desde procedimento ser subjetivo, dependendo da *expertise* do geotécnico ou engenheiro geólogo. No geral, é recomentado que a caracterização das descontinuidades seja realizada seguindo os seguintes parâmetros (ISRM, 1978), ilustrados na Figura 6.

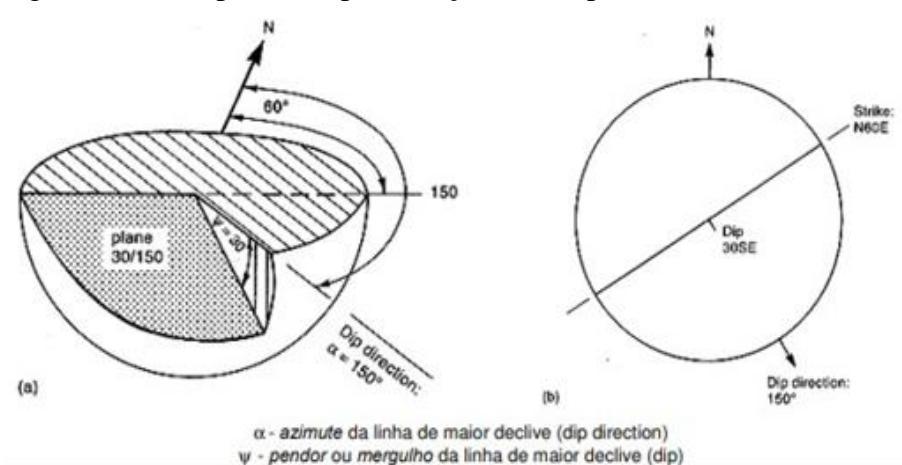
Figura 7 – Exemplos de representação de um plano de descontinuidade

1. Orientação: representa a atitude geológica da descontinuidade no espaço, medida pela direção de mergulho e pelo mergulho da descontinuidade. A representação, pela projeção estereográfica, permite a definição das famílias das descontinuidades presentes em um talude de rocha (Figura 7).

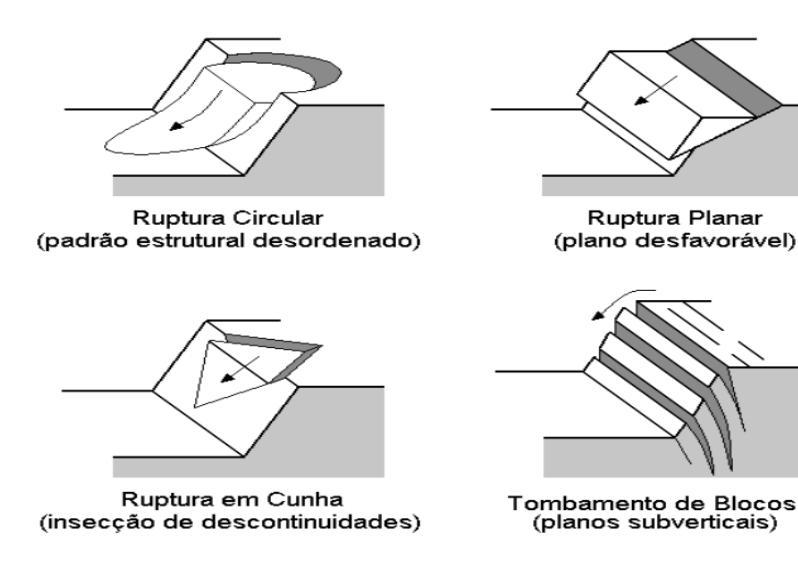
Figura 9 – Influência do controle estrutural nas rupturas

Os modos de ruptura podem ser divididos em rupturas sem controle estrutural, quando o maciço rochoso se apresenta como um meio contínuo e isotrópico, geralmente quando apresenta-se extremamente fraturado, ou até se tratando de um talude de solo (ruptura circular); e ruptura com controle estrutural, que ocorre com o maciço rochoso que se comporta como um meio descontínuo e anisotrópico, tratando-se de rupturas regidas pelas descontinuidades. Os modos de ruptura com controle estrutural são classificados, de acordo com sua geometria em relação a geometria do talude, em três grupos: planar, cunha e tombamento. Destaca-se que as rupturas com controle estrutural devem ser estudadas pelo método das projeções estereográficas, para a análise de suas condições de movimento (análise cinemática). Os detalhes envolvendo cada tipo de ruptura serão comentados a seguir e as condições para os modos, planar, cunha e tombamento, foram estudadas e descritas por Markland (1972).

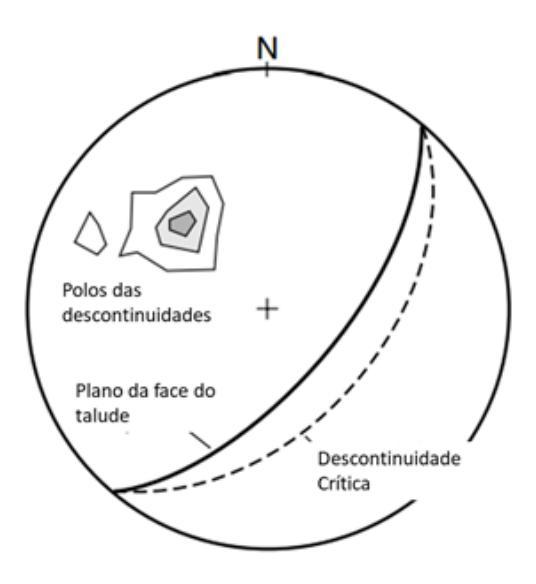
Figura 10 – Exemplo de projeção estereográfica de um talude sujeito a ruptura planar.

Caso todas as condições geométricas citadas sejam satisfeitas, o talude apresentará uma projeção estereográfica similar à apresentada na Figura 10.

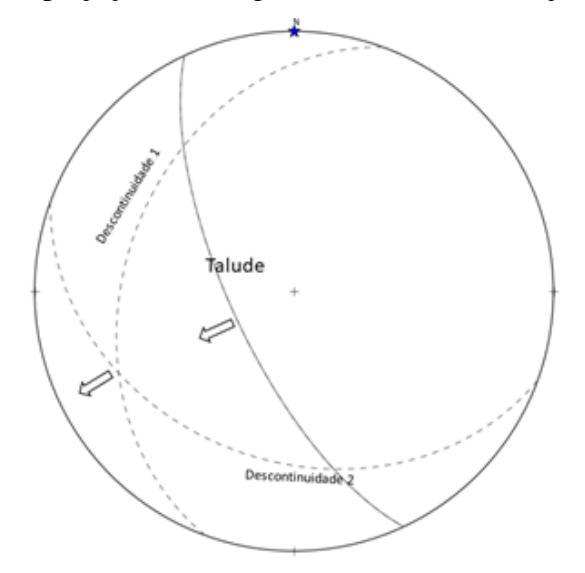
Figura 11 – Exemplo de projeção estereográfica de um talude sujeito a ruptura em cunha.

Um talude de rocha, que essas condições geométricas, tende a apresentar uma projeção estereográfica similar à apresentada na Figura 11.

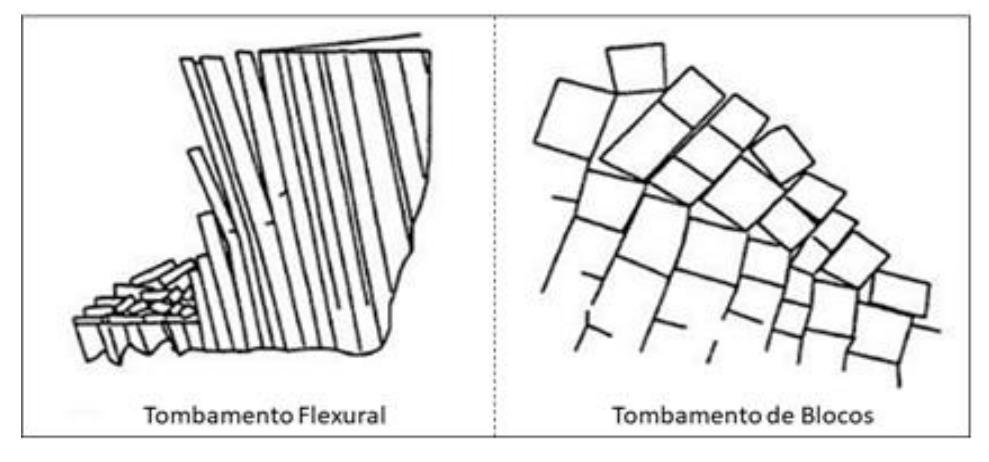
Figura 12 – Tipos de ruptura por tombamento.

As rupturas por tombamento ocorrem quando a família crítica de descontinuidades tem direção paralela à face do talude e mergulho contrário ao mergulho da face do talude. Os tipos de tombamento são: flexural e blocos (Figura 12).

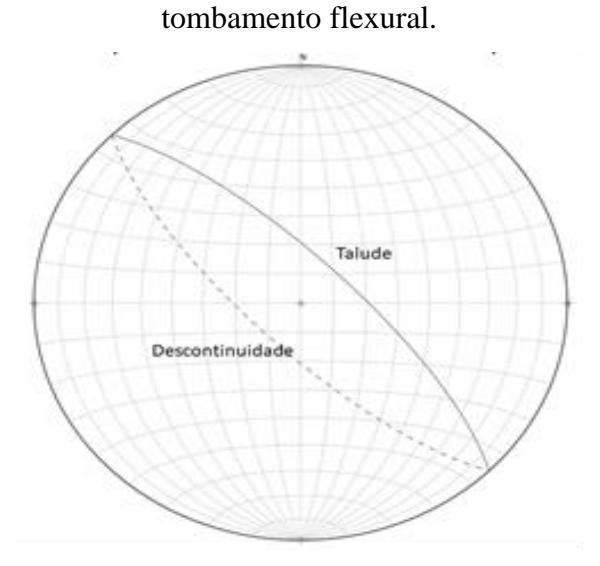
Figura 13 - Exemplo de projeção estereográfica de um talude sujeito a ruptura por

A seguir, a Figura 13 e Figura 14 ilustram exemplos de projeções estereográficas de taludes sujeitos a ruptura por tombamento, flexural e de blocos, respectivamente.

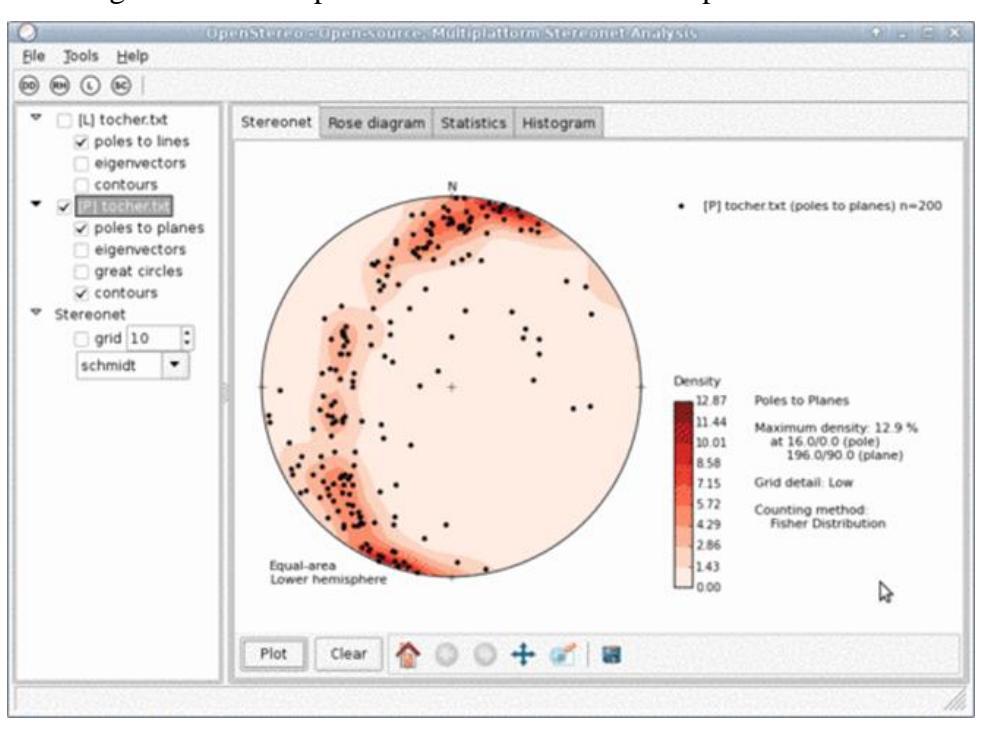
Figura 15 – Exemplo da interface do software OpenStereo

Com os dados coletados de orientação das descontinuidades, procedeu-se a análise cinemática. Para isso o software utilizado foi o OpenStereo (Figura 15), desenvolvido pela Instituto de Geociências da Universidade de São Paulo. Trata-se de um software aberto para análises de geologia estrutural, nele foi desenhado as projeções estereográficas dos taludes analisados.

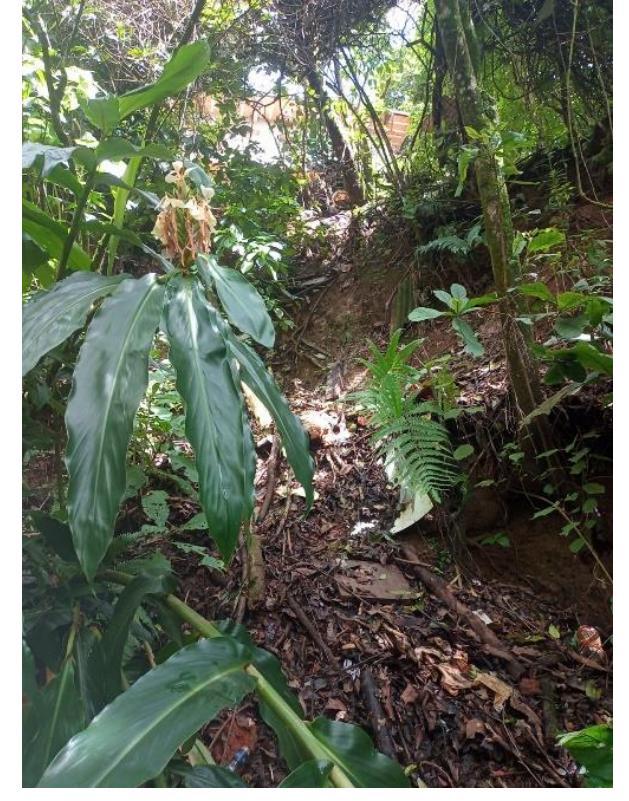
Figura 18 – Residência próximas aos taludes de saprólito da estação JF05.

**JF05:** Estação localizada em um talude natural de saprólito de quartzito (W5R0), subindo o córrego, identificado na estação JF04, em direção a nascente e em direção às residências acima. As estruturas estavam preservadas e foi possível mapear as seguintes famílias de descontinuidade: Sn (220°/15°), Frx (220°/S.V.) e Fry (330°/90°), sendo está condizendo com a face do talude em que foi realizado as medidas. As residências, que foram

demarcadas como locais de alto risco (SBG-CPRM) estavam localizadas próximas ao talude de solo (Figura 18), onde foi realizado a classificação geomecânica pelos métodos de RMR e SMR.

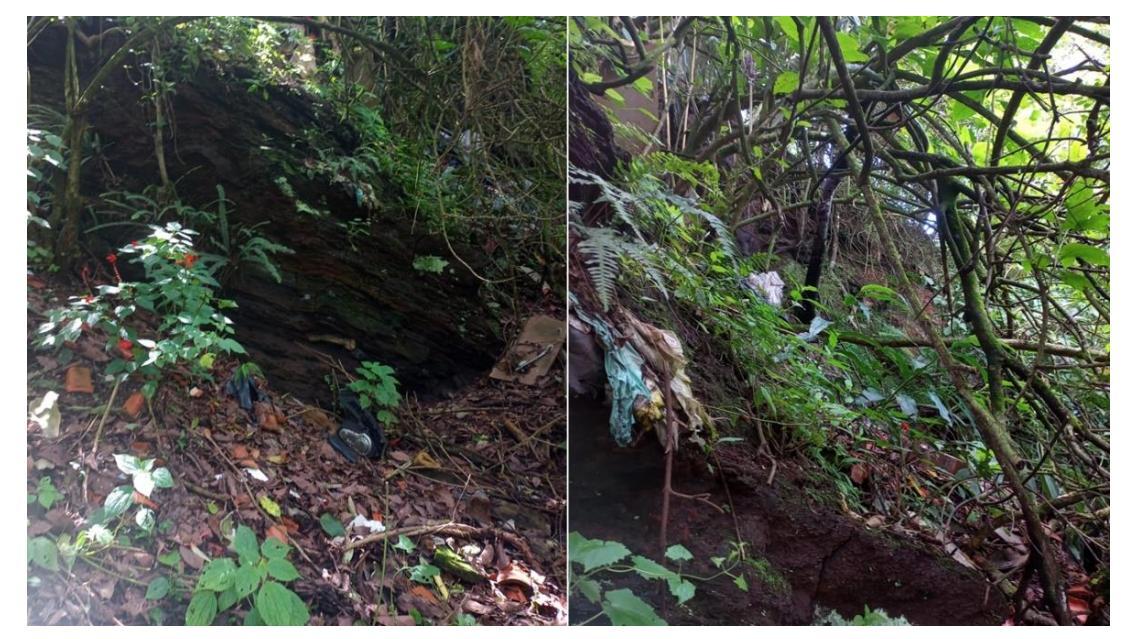
Figura 19 - Afloramento de Itabirito na estação geológica JF11.

**JF11:** Extensão do talude descrito no ponto JF03 (270°/90°). As condições geométricas da camada de itabirito foram calculadas e se obteve os valores de 220°/30°, também foi medido a direção de mergulho e mergulho das descontinuidades responsáveis pela liberação dos blocos, Frx e Fry (350°/75° e 285°/90°, respectivamente), esses dados, juntos aos dados do ponto JF03, foram utilizados na análise cinemática. Uma das características que diferencia o ponto JF11 deste ponto é a presença de um solo mais espesso com presença de material orgânico e maior quantidade de lixo residencial (Figura 19). Faz-se importante destacar que nesta região observou-se grande interferência na bussola, portanto os dados de direção podem ser menos precisos. Este talude também passou por classificações geomecânica com a utilização dos métodos RMR e SMR. Uma descrição mais completa da área é apresentada no tópico.

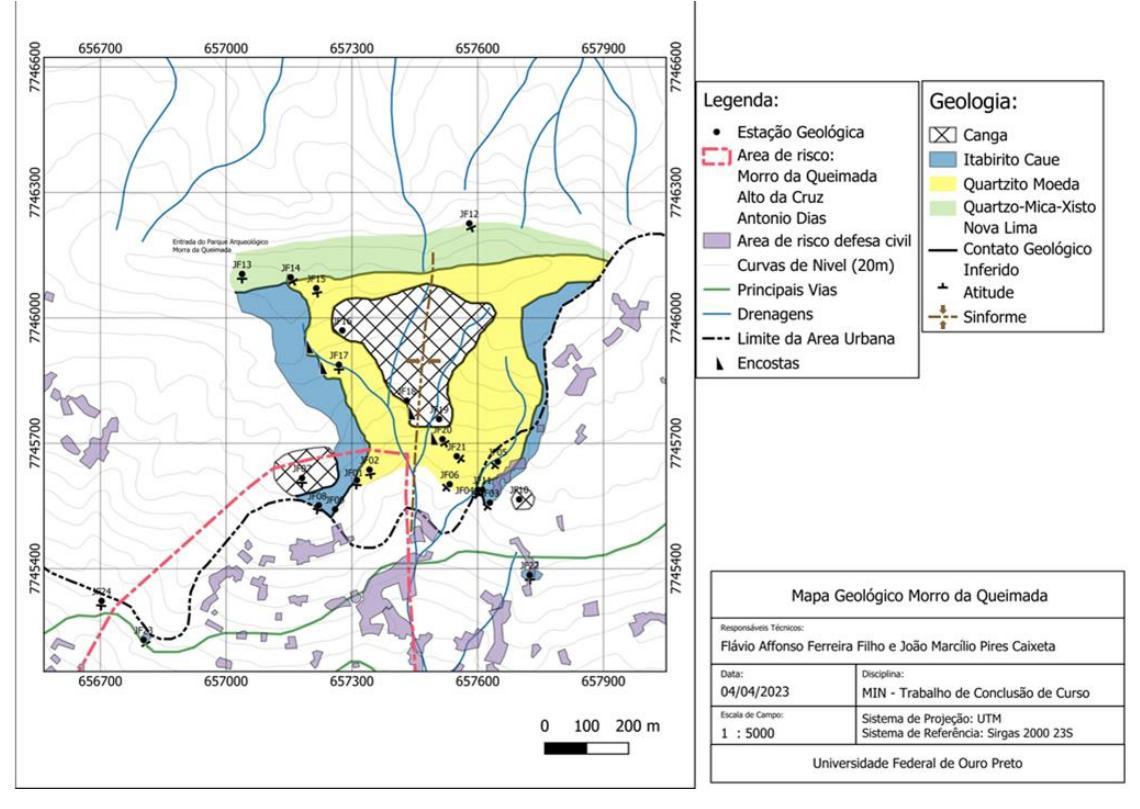
Figura 20 – Mapa Geológico do Morro da Queimada

Compilando essas informações de geologia, junto aos dados disponibilizados pela SGB-CPRM, apresenta-se o seguinte mapa geológico do Morro da Queimada (Figura 20).

Importante ressaltar que a partir das observações do comportamento da direção de mergulho das camadas, inferiu-se a localização de um sinforme na região, ilustrado no mapa abaixo.

Além disso, a interpretação do mapeamento geológico realizado em campo possibilitou inferir a presença de um sinforme na região, fundamental para entender o comportamento geológico da área e balizar a setorização da área de risco. O mapa geológico de campo foi fundamental devido ao refinamento da geologia nas regiões de interesse, o que não é observado no mapa geológico do quadrilátero ferrífero, possibilitando identificar detalhes na geologia que não são representados no mapa de maior escala. No entanto, a geologia apresentada se mostra condizente com os mapas da região.

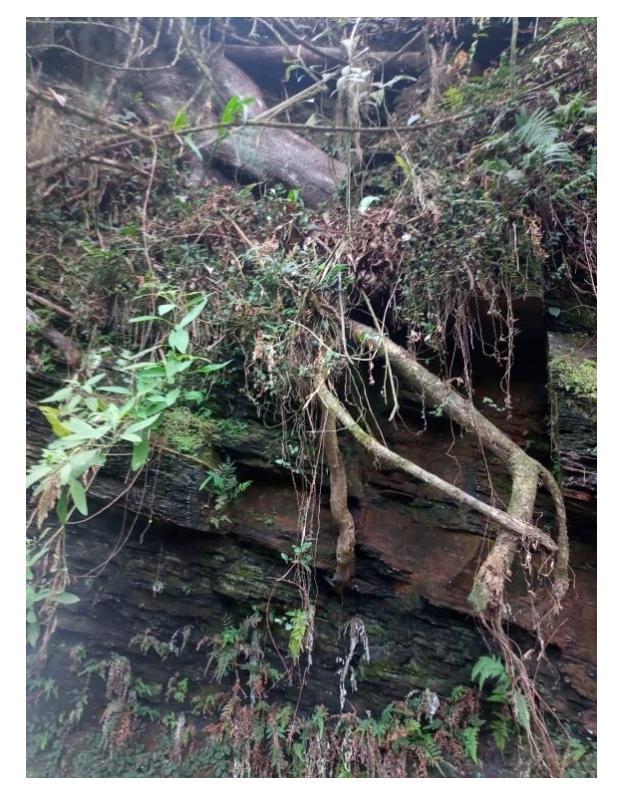
Figura 21 – Face do talude JF03 setor B.

**Fator 4:** Apesar de se tratar de um provável talude natural, sua face se apresentava bastante fraturada (Figura 21), por isso considerou-se como um desmonte deficiente (-8).

Chegando ao valor de SMR de 47. Então é indicado uma probabilidade média de ruptura planar, queda de vários blocos no talude (como observado em campo), baixa probabilidade de ocorrência de ruptura por tombamento e probabilidade 0 de escorregamento de massa. Os métodos de suporte sugeridos são suportes utilizando concreto, métodos de reforço na face, e métodos de proteção como redes e cercas.

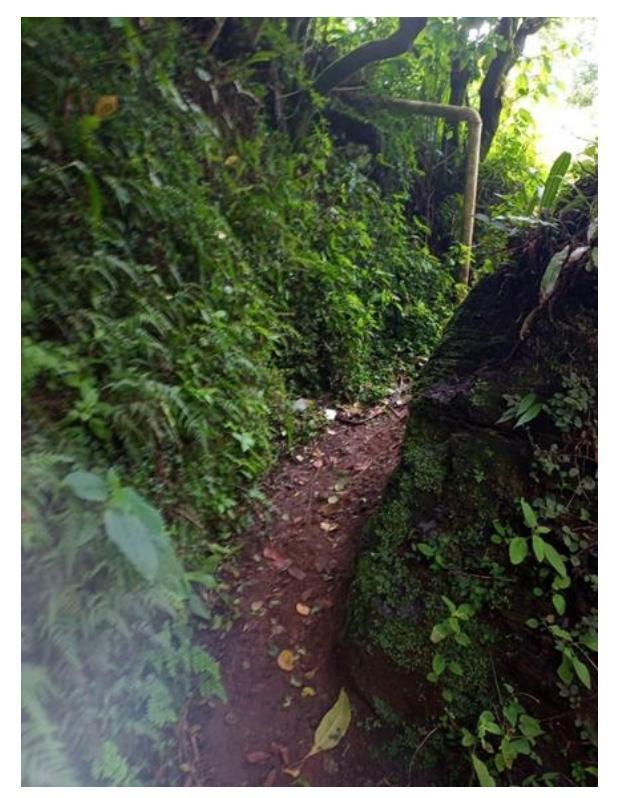
Figura 23 – Encanamento localizado na região JF03.

Durante a visita desta área de risco, ocorrida no dia 28 de janeiro de 2023, identificouse a face de um talude de rocha aflorante extenso, na qual seu topo servia como fundação de moradias, e abaixo dele também havia uma área particular cercada. A estrutura está localizada no início da trilha que liga a rua São Pedro, bairro Morro do Santana, ao parque arqueológico Morro da Queimada. Foi observado que o acesso ao talude é um caminho preferencial de escoamento de água. Esta área foi descrita como uma região de vegetação densa, onde notouse a plantação de bananeiras, o talude em questão é bem íngreme (com mergulho de aproximadamente 90°), no seu topo foi possível observar uma camada de solo com maior taxa de material orgânico, a face do talude se apresentava úmida e com bastante vegetação, inclusive percebia-se raízes nascendo entre os estratos da rocha. Além disso observou-se encanamento para descarte de resíduos resistências no local (Figura 23). Trata-se de um talude de itabirito médio (itabirito chapinha). Faz-se importante mencionar que essa rocha apresentou forte magnetismo, podendo ter influenciado os valores apresentados nas bussolas.

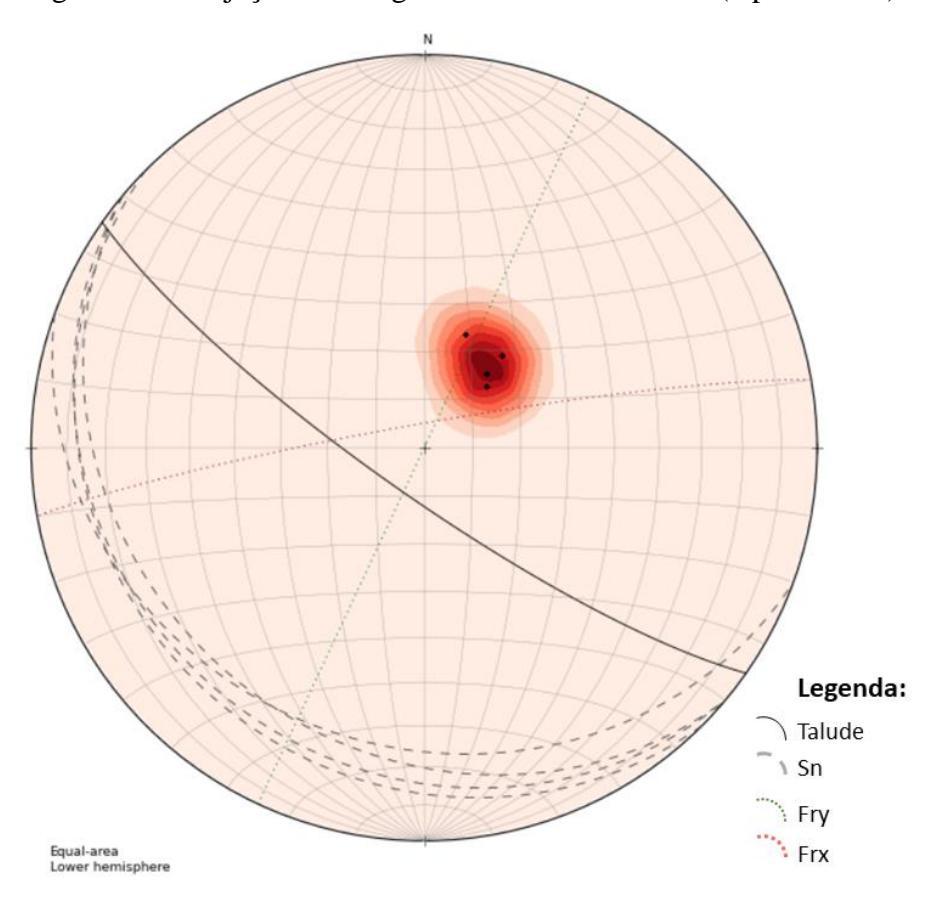
Figura 24 – Projeção estereográfico do talude JF03 A (Open Stereo).

Tabela 12 - Atitude das estruturas do talude JF03 A.

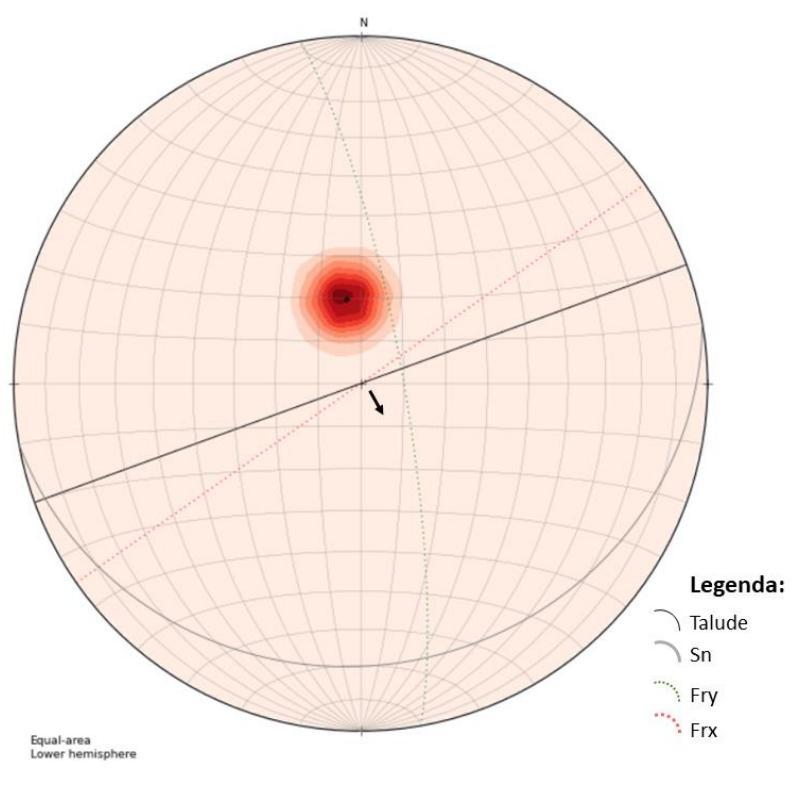
Figura 27 – Projeção estereográfica do talude JF02 (Open Stereo).

Tabela 15 - Atitude das estruturas do talude JF02.

Dito isso, apesar do mergulho da descontinuidade condicionante da ruptura planar ser inferior ao ângulo de atrito estimado, essa direção de mergulho será considerada como crítica, devido às incertezas relacionadas ao método indireto de obtenção do valor de ângulo de atrito e as poucas medições de atitude. Também é notável que esta direção de talude se repte a jusante do talude analisado, portanto a análise neste talude é representativa.

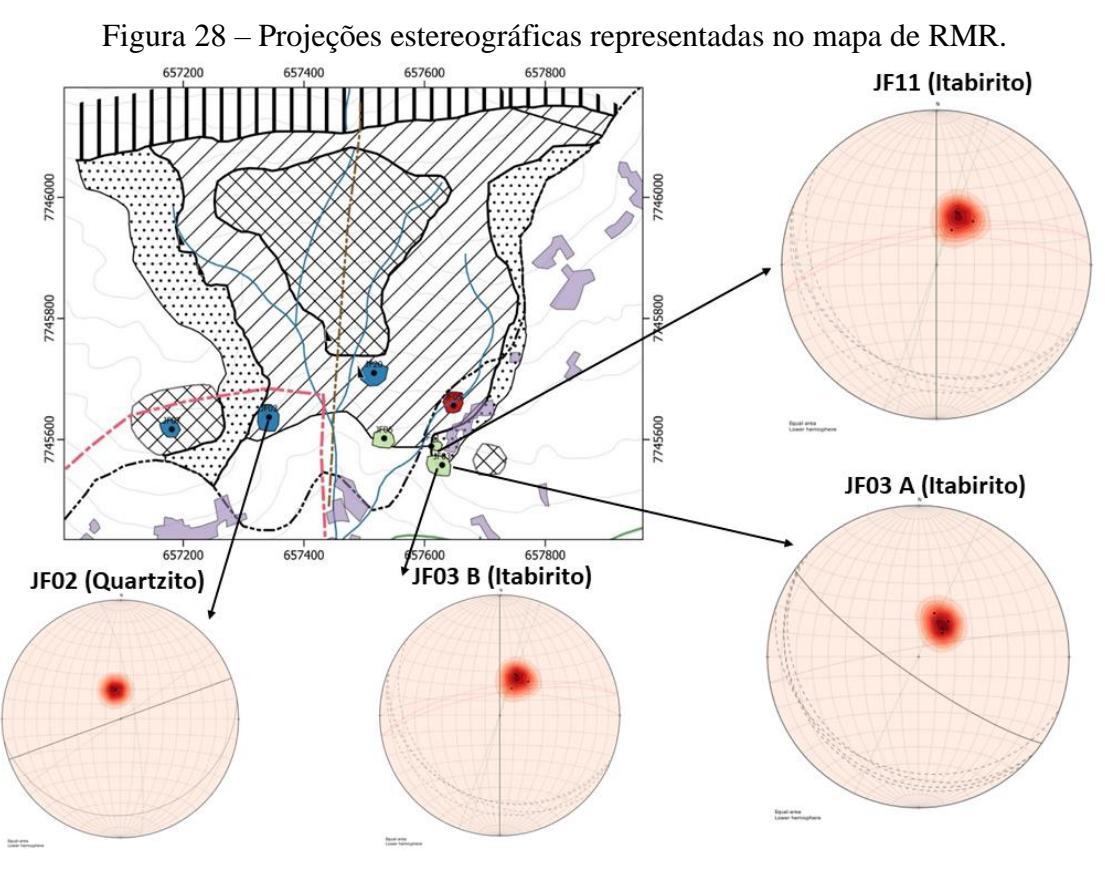
Por fim, a Figura 28 compila as projeções estereográficas obtidas e a localização dos taludes, com o mapa geológico e de RMR da área.

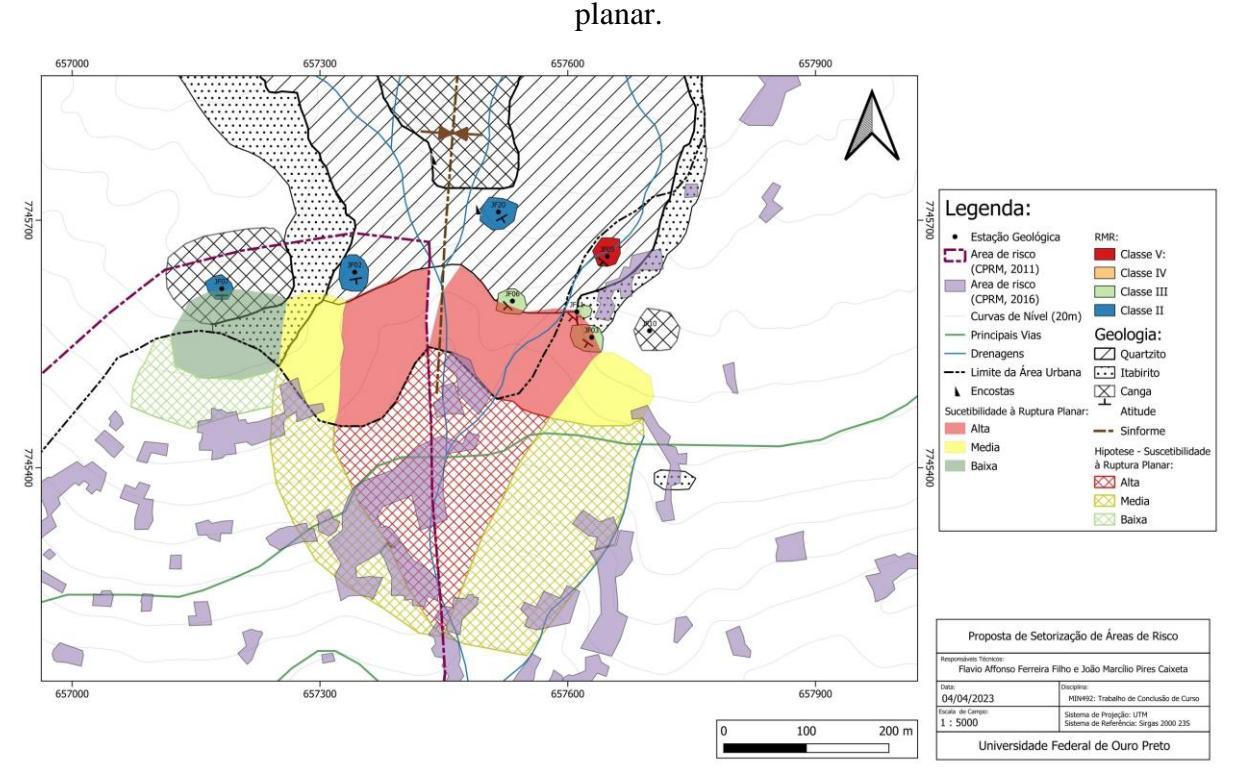
Figura 29 – Proposta de setorização das áreas de risco, conforme suscetibilidade à ruptura

A seguir, é apresentado o mapa com a proposta de setorização das áreas e regiões de risco conforme sua suscetibilidade a ruptura planar (Figura 29), e disposto no Apêndice C. Neste mapa, também é ilustrado o RMR das rochas, e as características geológicas da região.
